ÉGLISE PAROISSIALE SAINT-GERMAIN

Bourgogne-Franche-Comté, Saône-et-Loire
Gergy

Dossier IA71000474 réalisé en 2001 revu en
2002

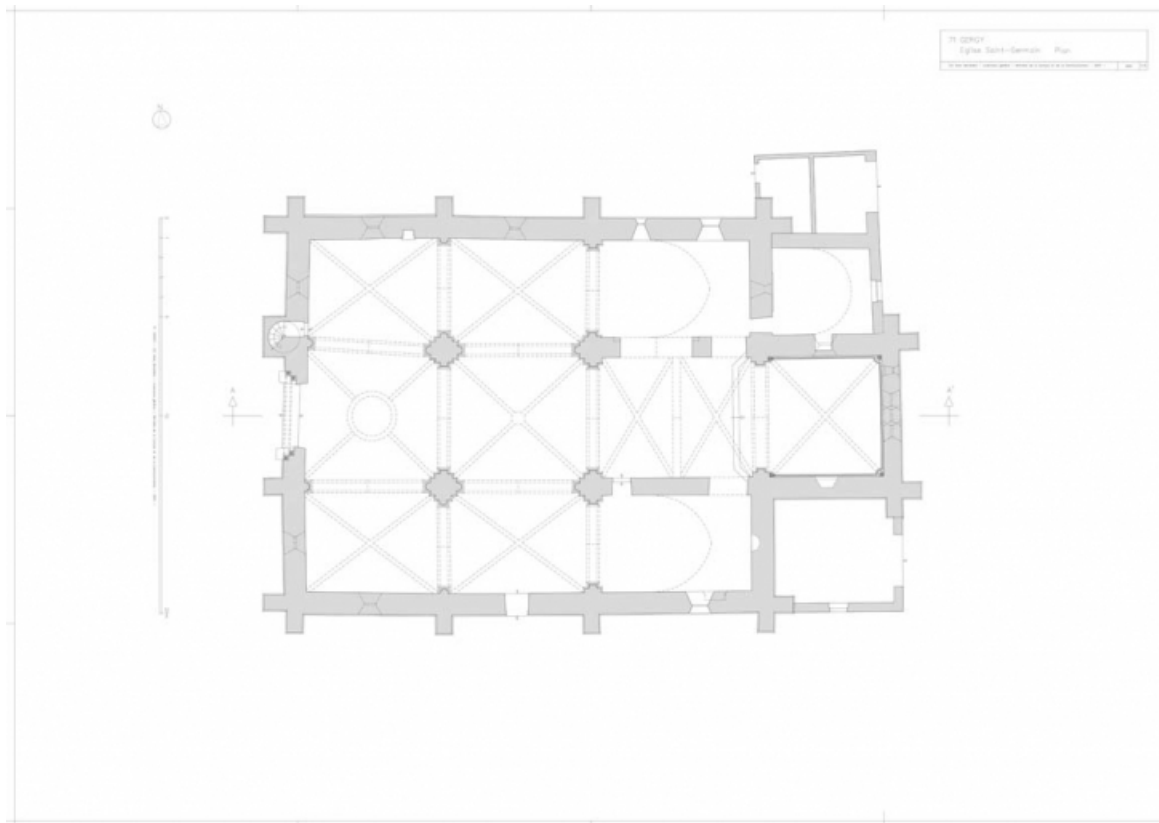
Plan.

L'édifice est situé sur la place du village où se trouvait le cimetière jusqu'en 1833 ; il est bâti en pierre calcaire, sauf le clocher, en brique et pierre, et la sacristie la voûte en plein cintre est également en brique. L'église comprend une nef à trois vaisseaux de deux travées, un avant-choeur à deux travées flanqué des chapelles prolongeant les bas-côtés, et un choeur d'une travée à chevet plat. La nef, l'avant-choeur et le choeur sont couverts de voûtes d'ogives ; leurs arcs doubleaux et les grandes arcades de la nef retombent sur les chapiteaux sculptés de pilastres et de colonnes engagées. Les voûtes de l'avant-choeur reposent sur des culots sculptés, les ogives du choeur sur des colonnettes. Des chapiteaux et culots de colonnettes disparues, ainsi que des culots d'anciennes nervures, témoignent des remaniements effectués sur les voûtes du vaisseau central et de l'avant-choeur. Les chapelles latérales sont voûtées en berceau brisé ; la niche en plein-cintre de la chapelle sud est ornée d'une moulure torique avec congés à enroulements. Toutes les fenêtres de l'édifice sont en plein-cintre ; celles des bas-côtés sont identiques, la chapelle nord présente deux fenêtres de taille différente, la chapelle sud une seule, l'avant-choeur deux fenêtres hautes de chaque côté. Les fenêtres latérales du choeur sont occultées par la sacristie, au nord, et l'entrepôt des pompiers, au sud ; le chevet est percé de trois fenêtres dont une axiale au dessus des deux autres, d'une ouverture à remplages destinée, dit-on, à voir la lampe du Saint Sacrement depuis l'extérieur, et d'un jour au pignon. Le portail de la nef est orné de 2 rouleaux sur colonnettes, la porte latérale d'un arc trilobé surmonté d'un rouleau d'archivolte. Le clocher de plan carré se dresse sur la première travée du vaisseau central, il est desservi depuis le bas-côté nord par un escalier en vis occupant une tourelle carrée, demi-hors oeuvre en façade, qui fait office de contrefort à gauche du portail. L'église est épaulée aux angles par des contreforts jumelés en équerre, les autres contreforts sont au droit des arcs doubleaux du vaisseau central (visibles au-dessus des toits en appentis et dans les combles des bas-côtés) et des bas-côtés.

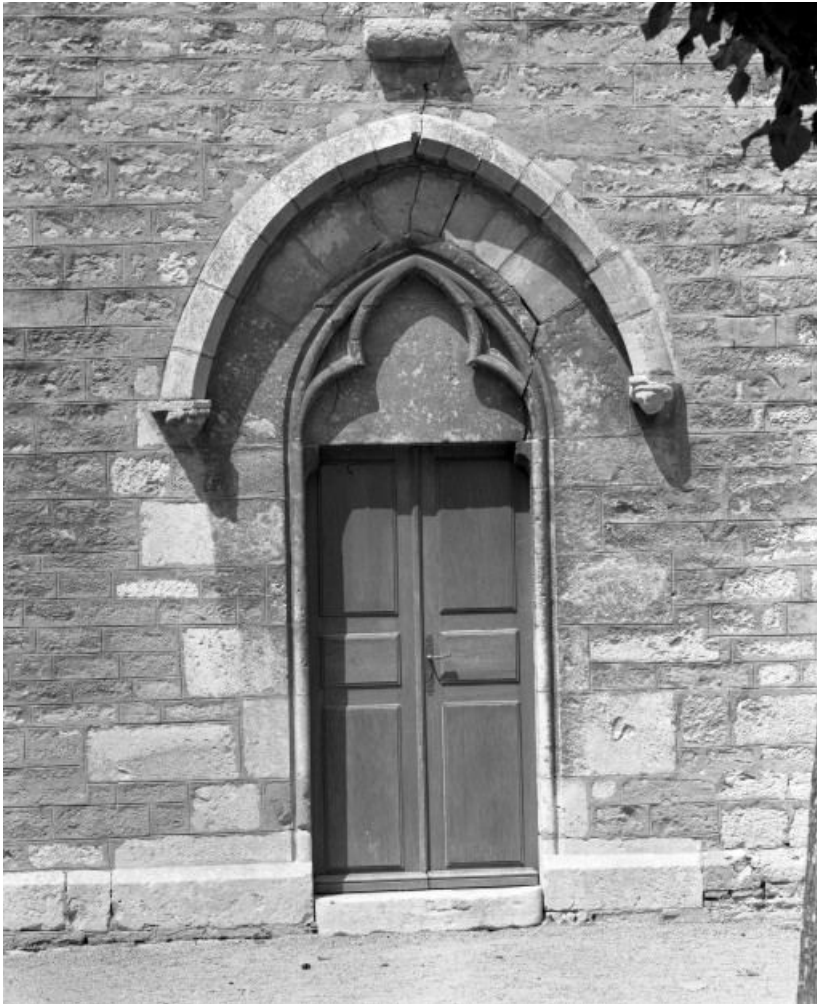
Elévation droite, porte latérale.

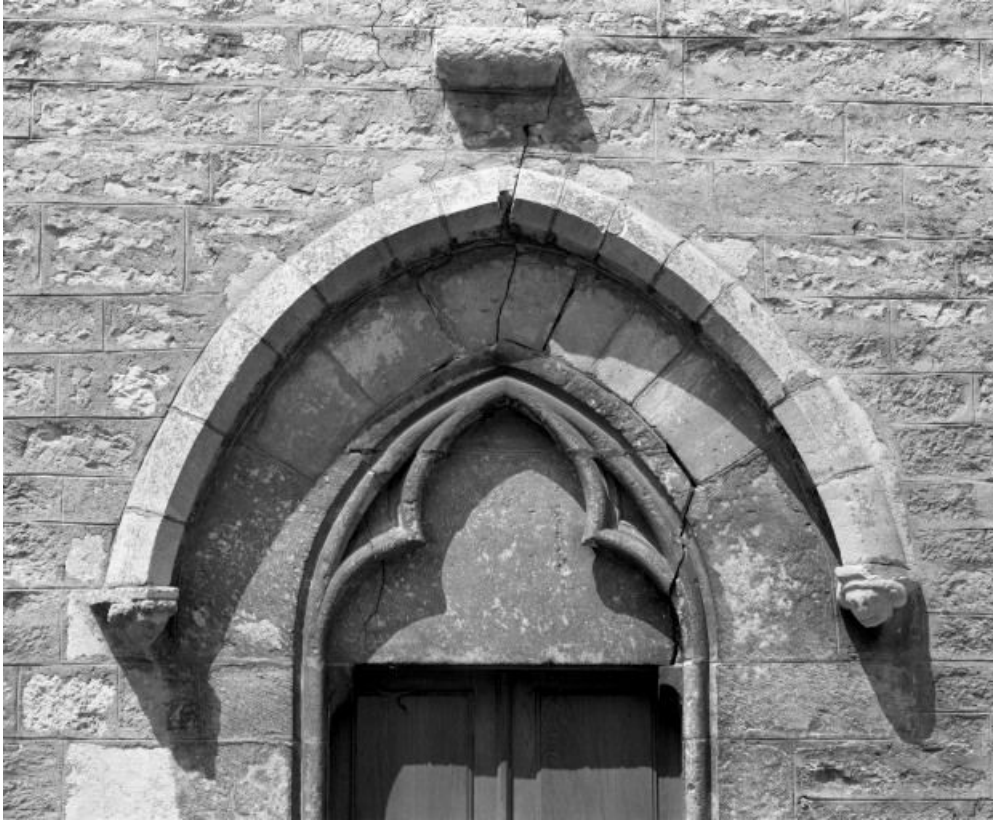
Elévation droite, détail de la porte latérale.

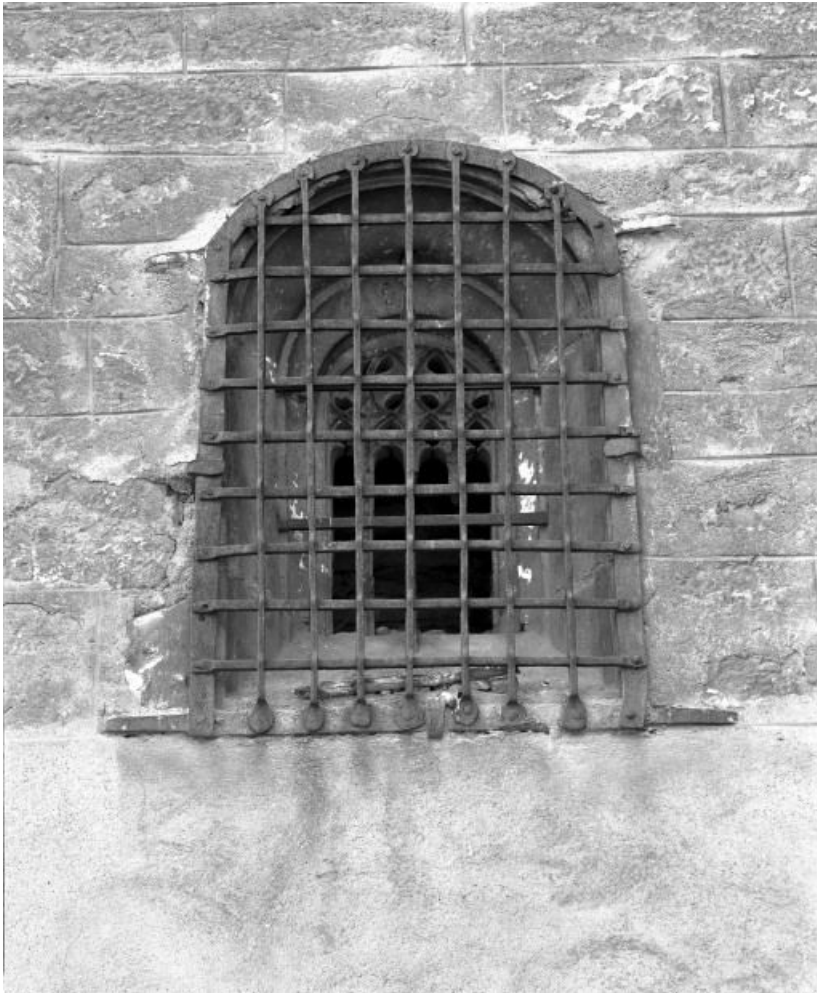
Chevet, baie permettant de voir la lampe du sanctuaire depuis l'extérieur.
71, Gergy Eglise

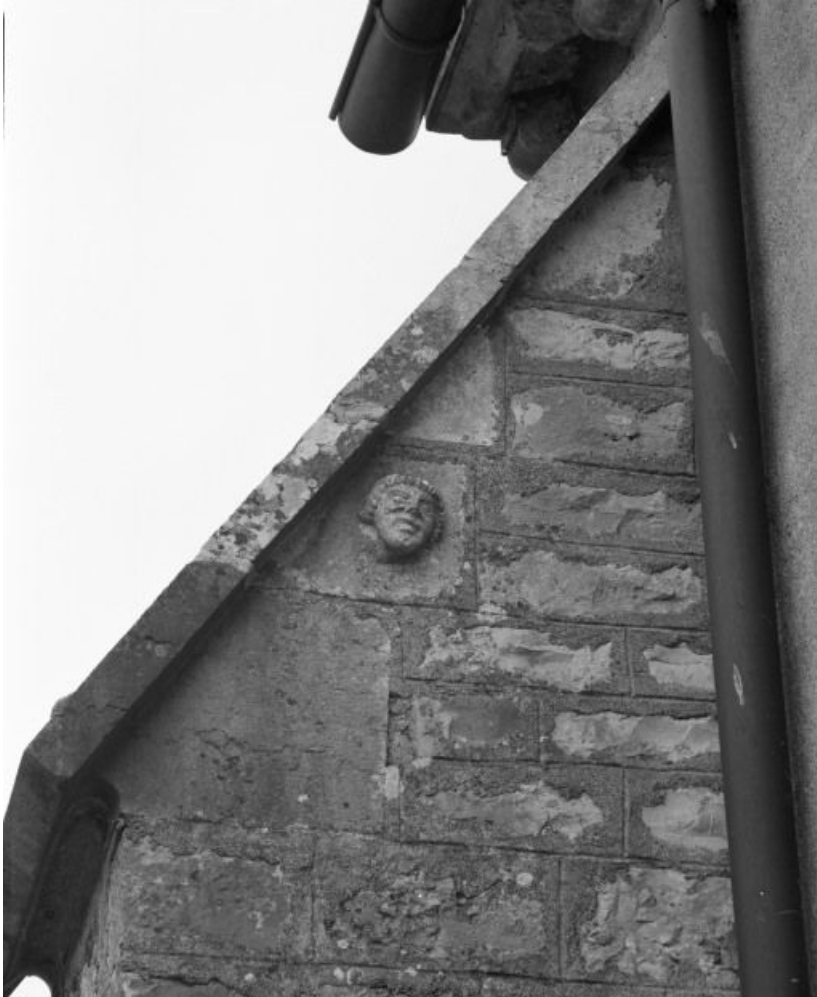
Bas-côté gauche, tête sculptée sur le dernier contrefort.
71, Gergy Eglise

Les chapiteaux des trois vaisseaux de la nef sont ornés de fleurs, de feuilles diverses et de crochets, ceux du 1^{er} pilier droit de la nef d'animaux fantastiques, les chapiteaux des colonnettes disparues de l'avant-choeur et du choeur de feuilles lisses et les culots qui les supportaient de têtes humaines, de même que certains culots recevant les ogives de la 2^e travée de la nef, et de la 2^e travée du bas-côté sud, les clefs de voûte d'une croix grecque fleurdelysée (nef, 2^e travée) et de feuillage. L'extérieur est orné de plusieurs têtes humaines : extrémités de l'archivolte de la porte latérale sud, façade et dernier contrefort de l'élévation nord. Les armoiries des Lebault et Quarré (?)

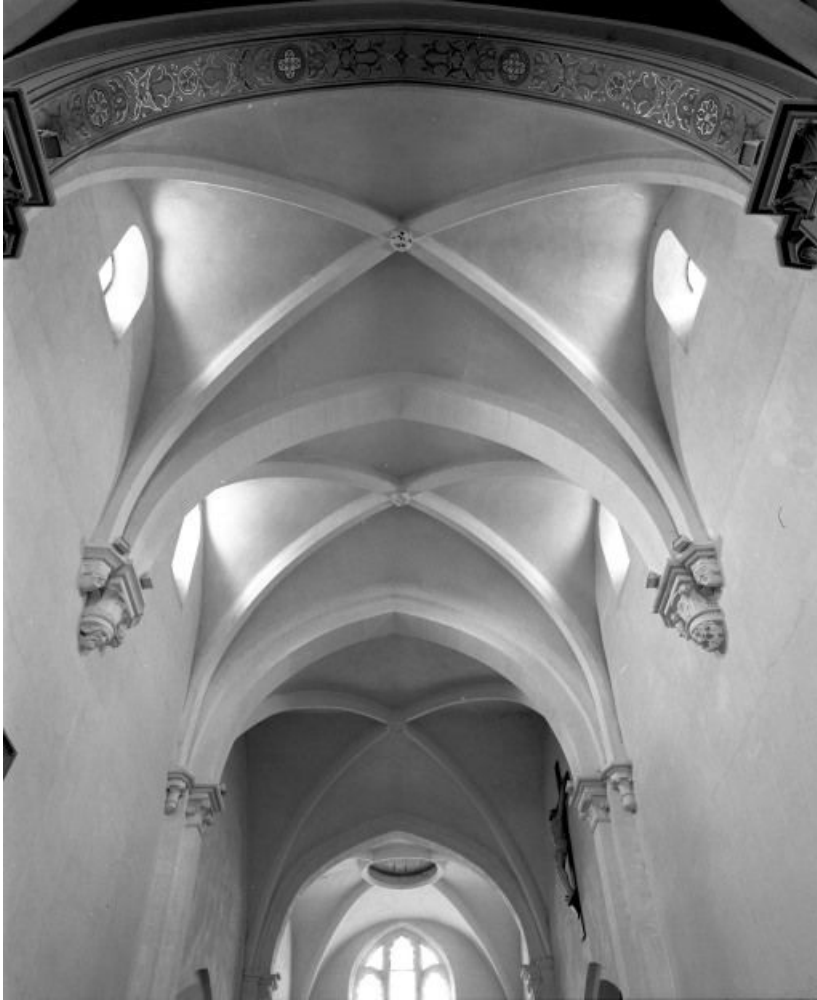
Vaisseau central, voûtes prises du choeur.

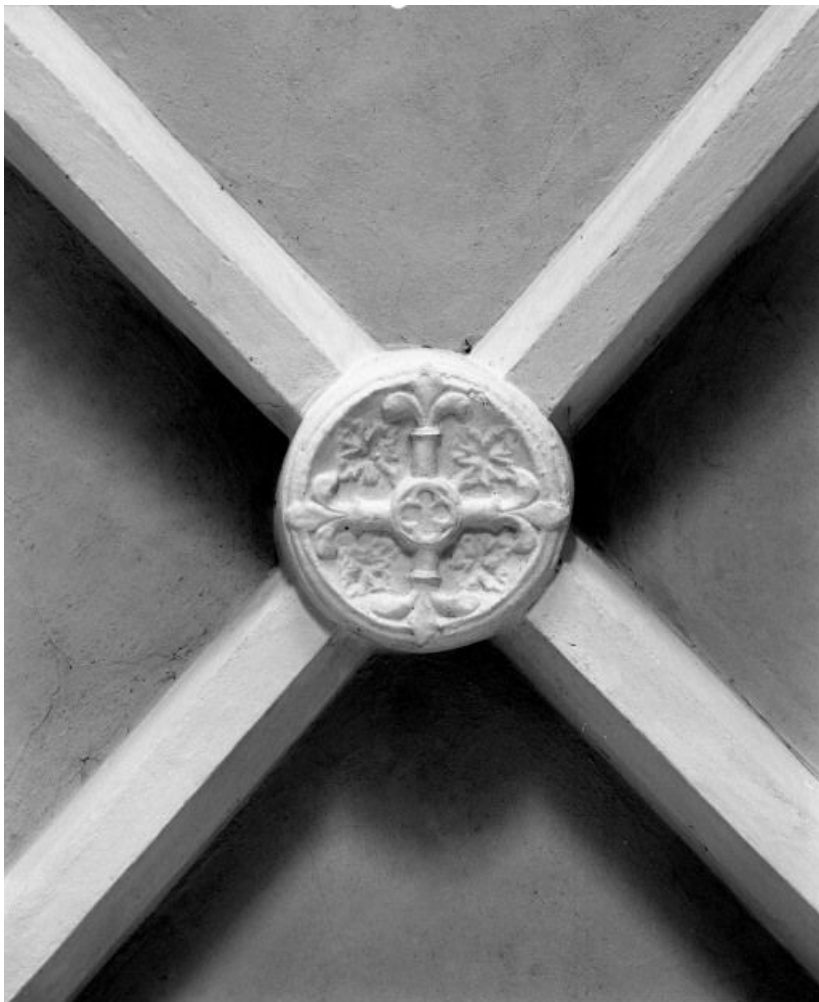
Nef, clef de voûte de la 2e travée.

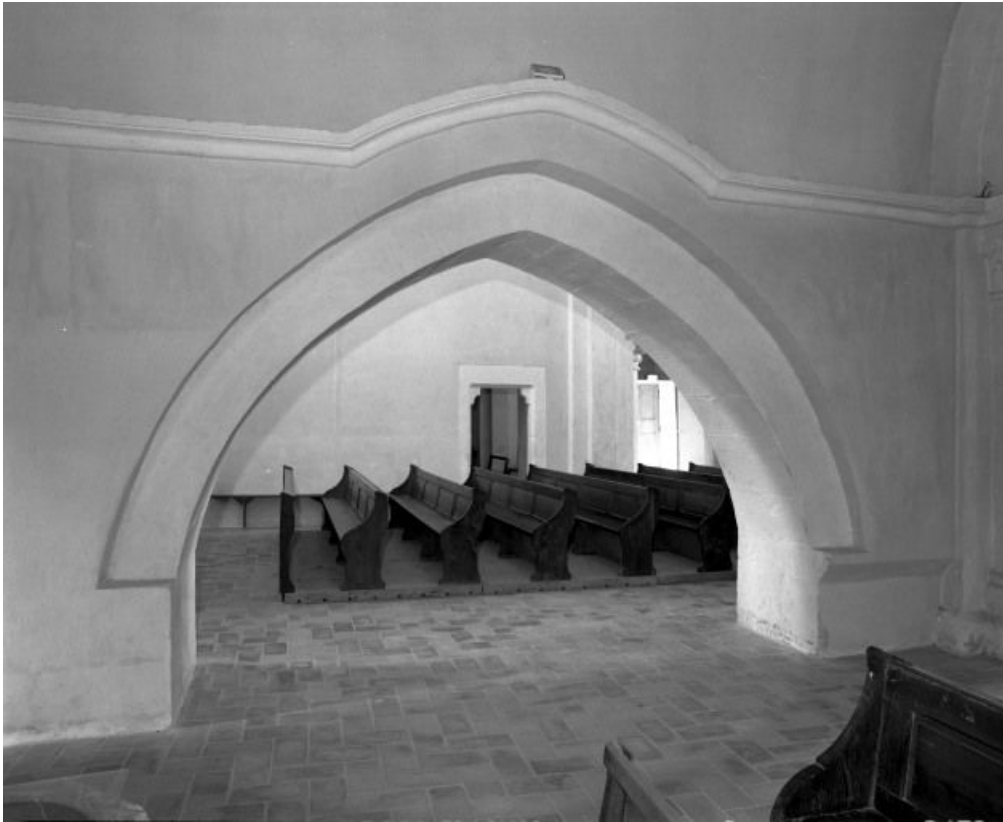
Chapelle gauche (nord), arcade brisée ouvrant sur l'avant-choeur.
71, Gergy Eglise

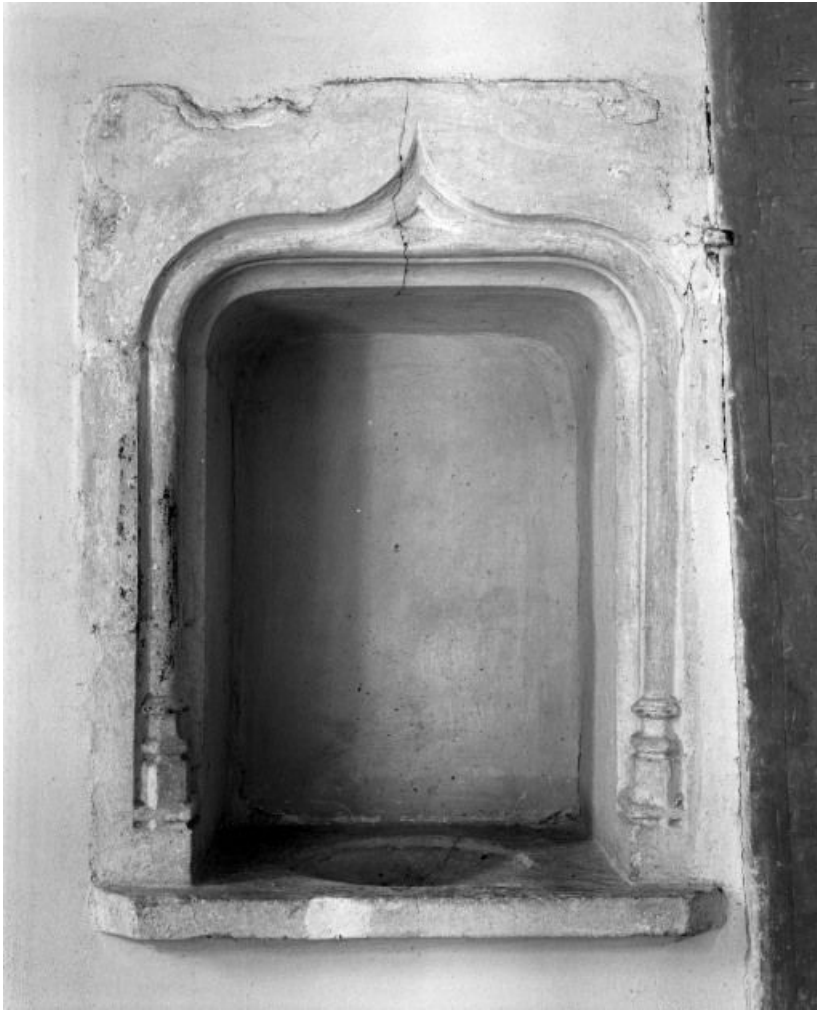
Bas-côté gauche (nord), lavabo de la 1ère travée.

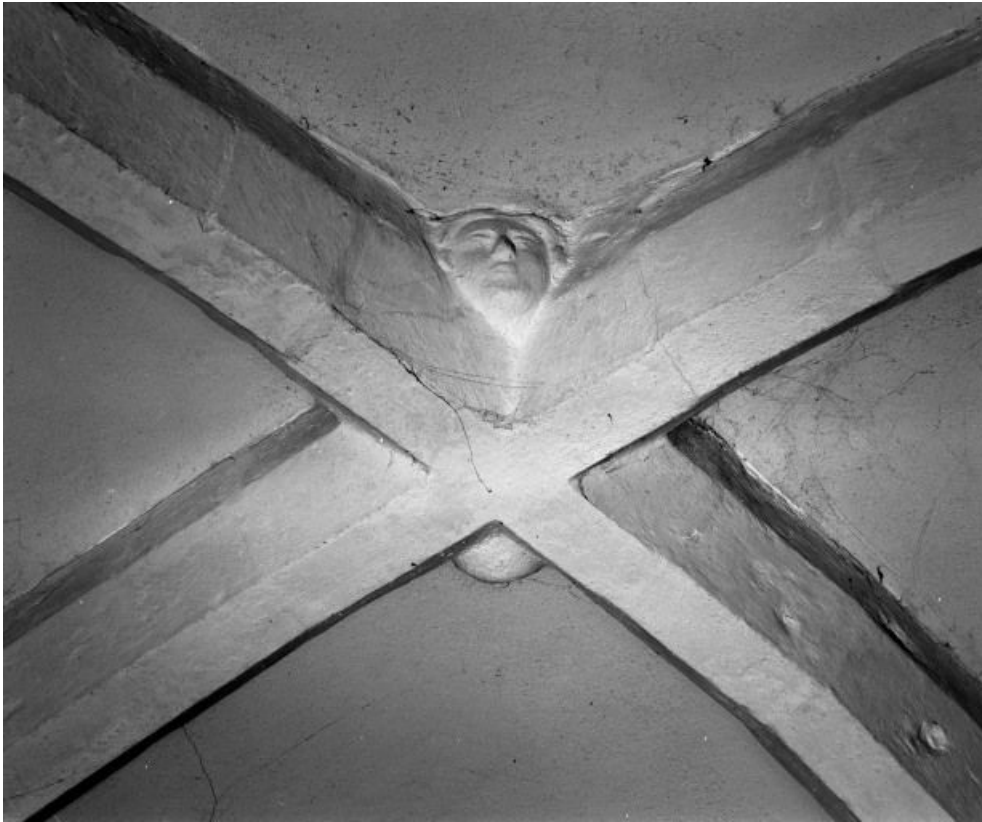
Bas-côté droit (sud), détail de la voûte.

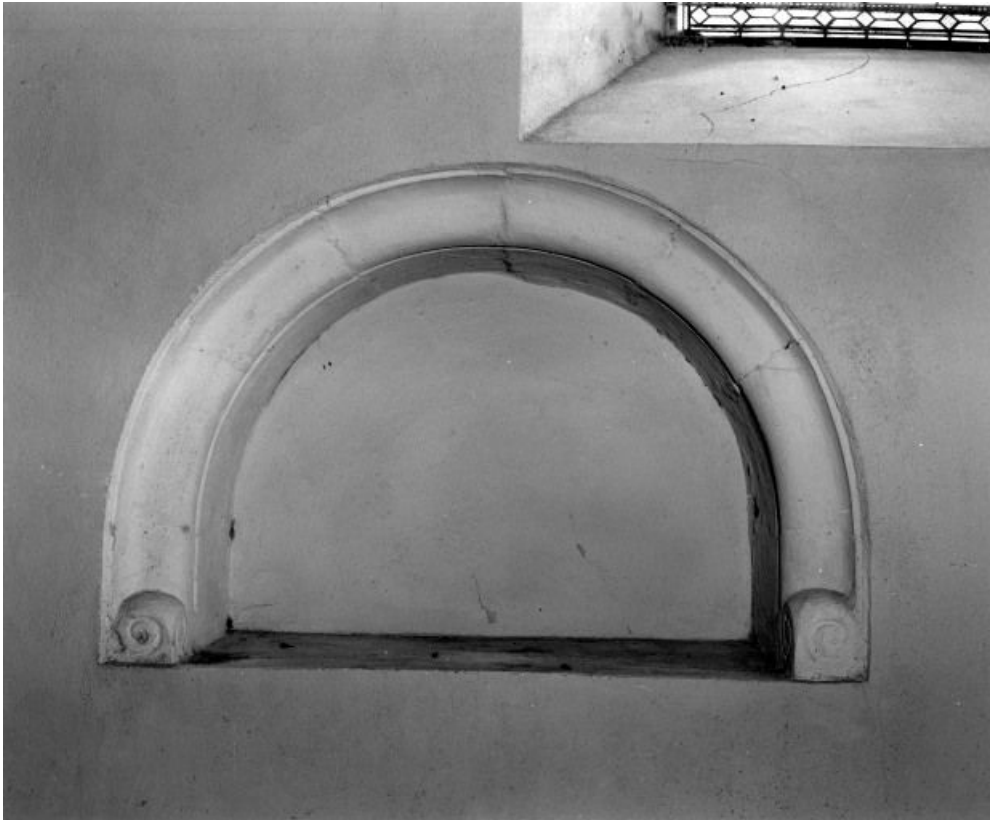
Chapelle du bas-côté droit (sud), niche lavabo.

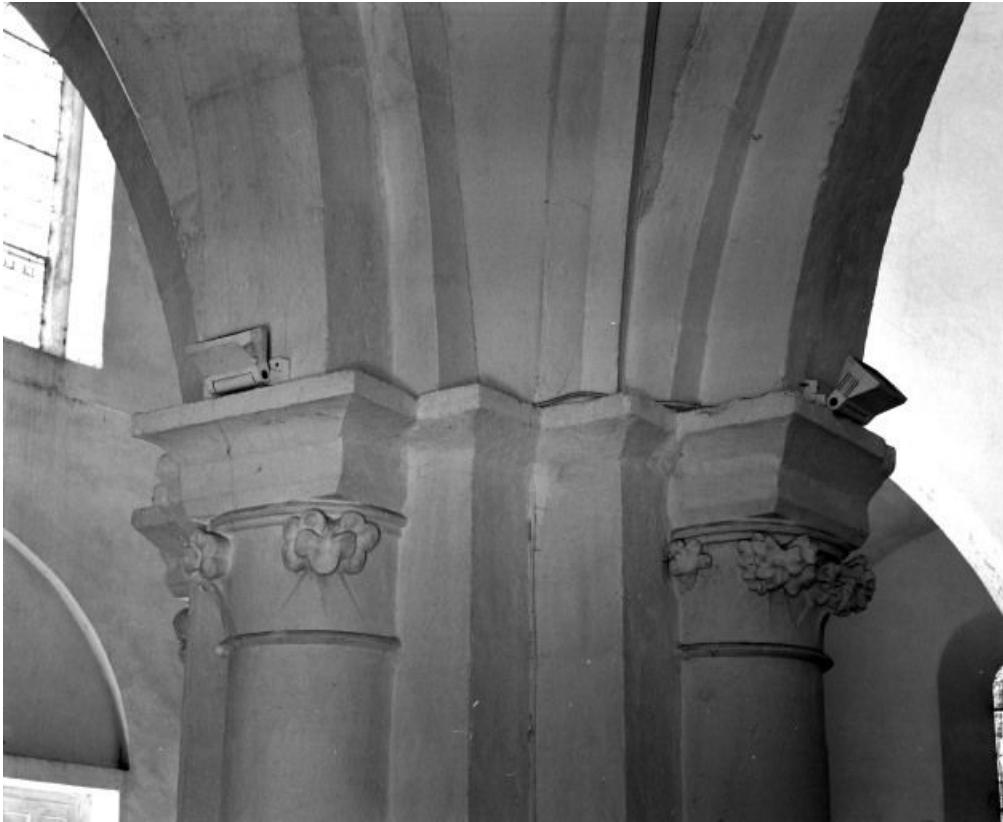
Bas-côté droit, 2e travée, chapiteaux de l'angle antérieur gauche.
71, Gergy Eglise

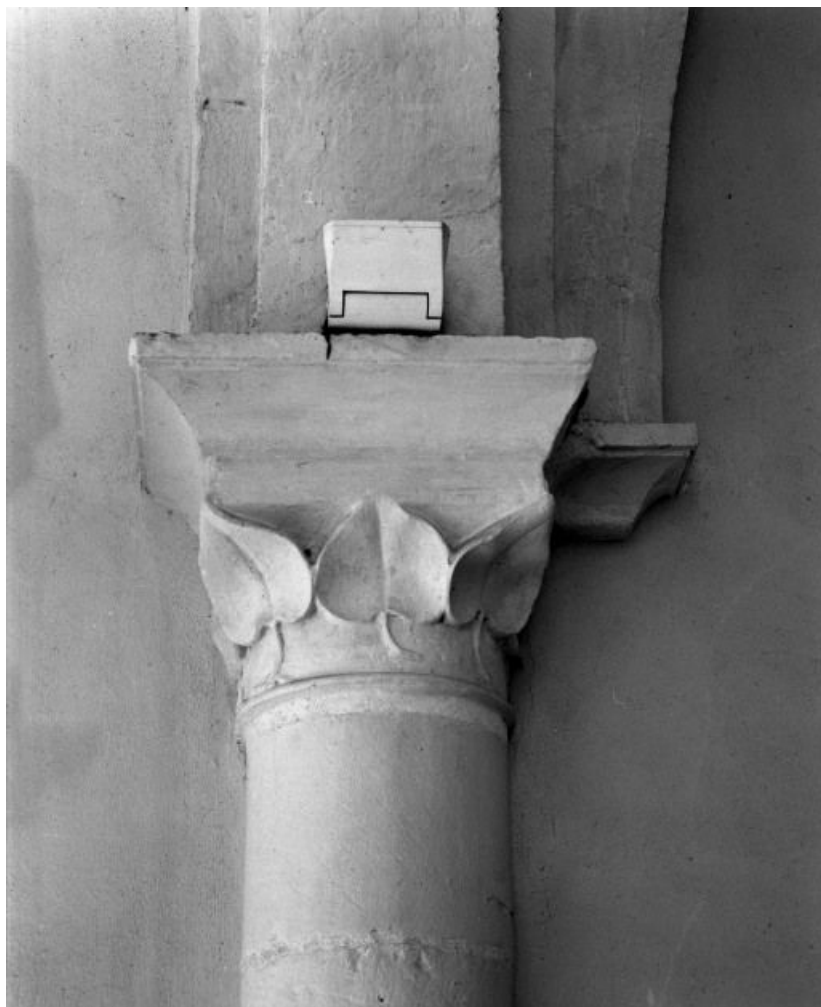
Vaisseau central de la nef, 1ère arcade gauche, chapiteau antérieur.
71, Gergy Eglise

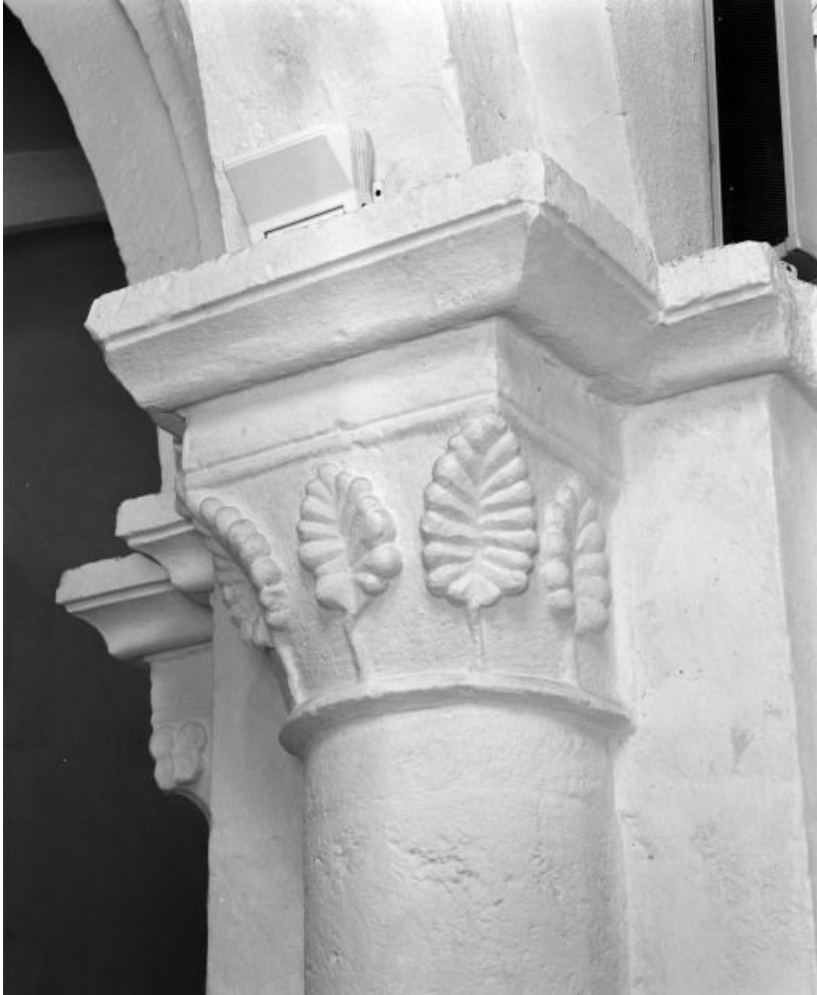
Vaisseau central de la nef, 1ère arcade gauche, chapiteau postérieur.
71, Gergy Eglise

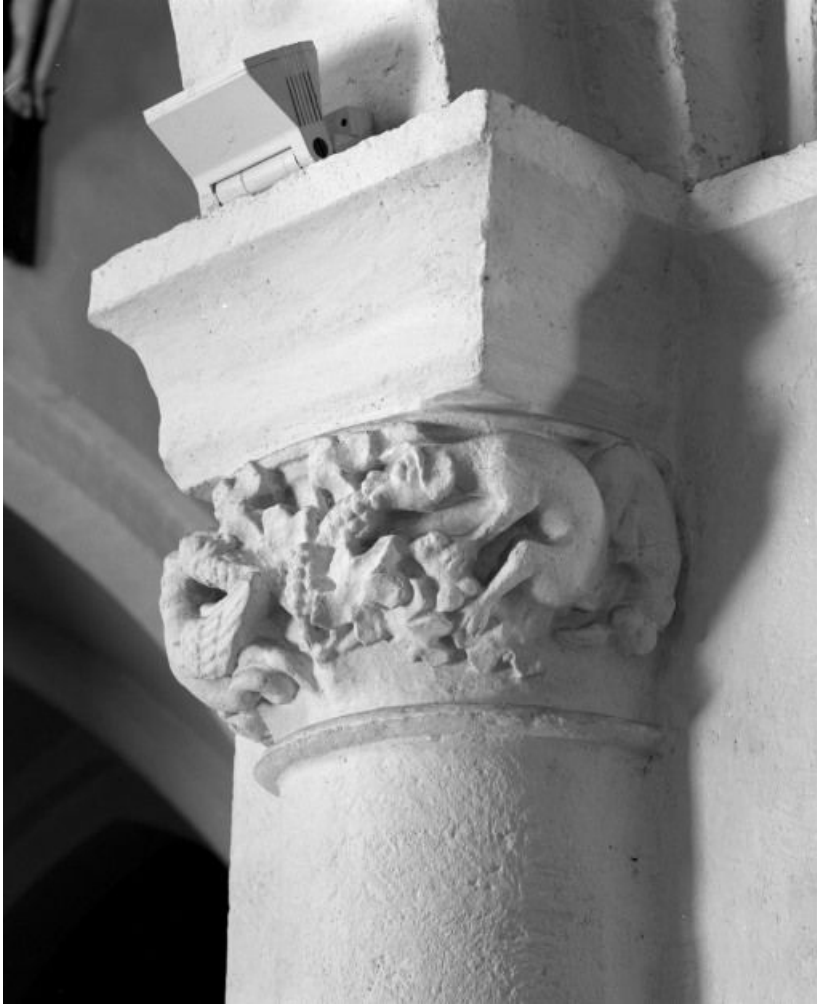
Vaisseau central de la nef, 1ère arcade droite, chapiteau postérieur de 3 /4 doit.
71, Gergy Eglise

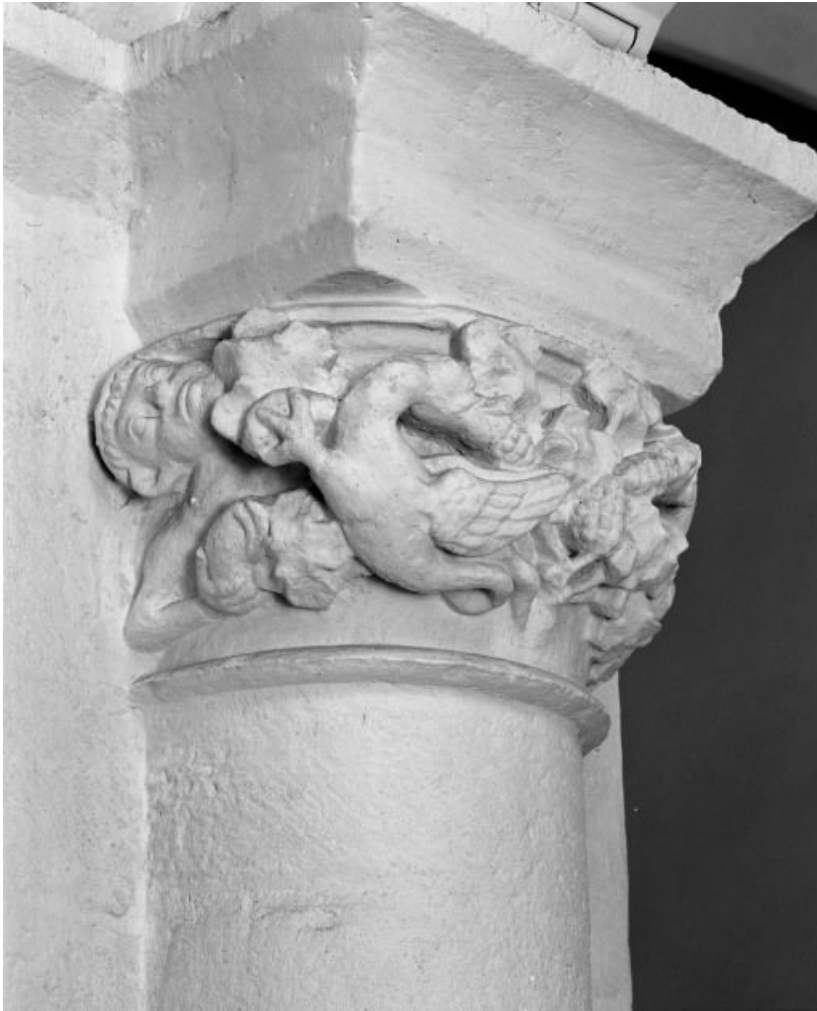
Vaisseau central de la nef, 1ère arcade droite, chapiteau postérieur de 3 /4 gauche.
71, Gergy Eglise

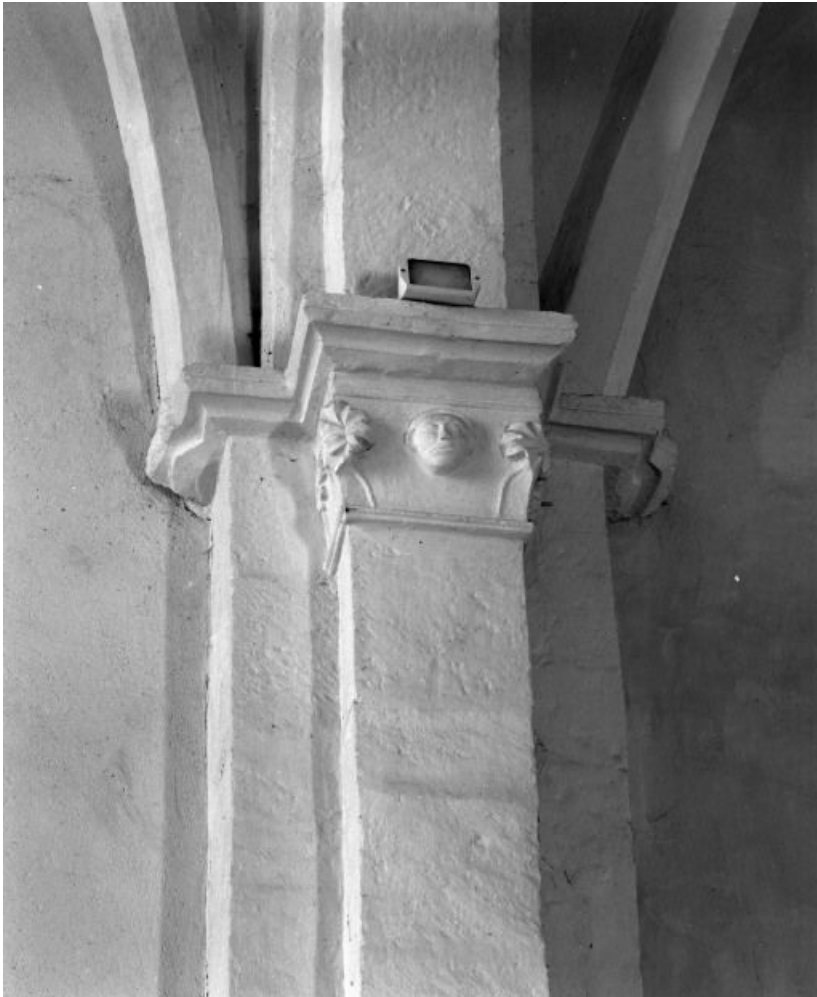
Nef, vaisseau central, chapiteau gauche du 1er arc doubleau.
71, Gergy Eglise

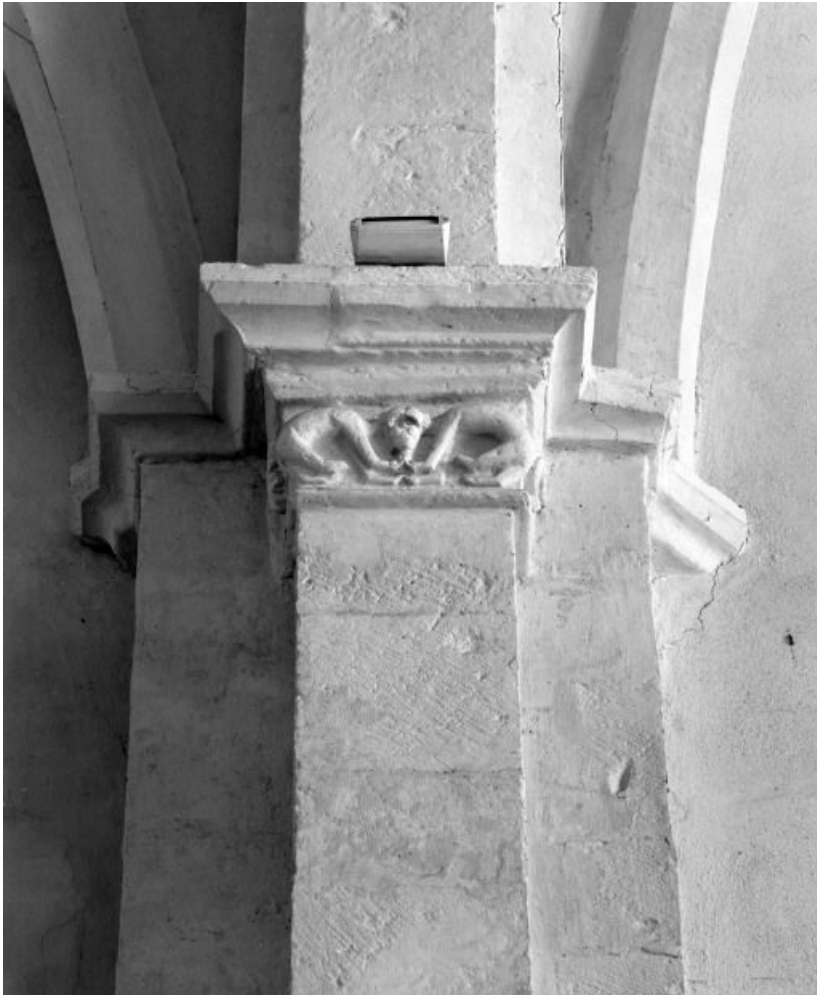
Nef, vaisseau central, chapiteau droit du 1er arc doubleau.

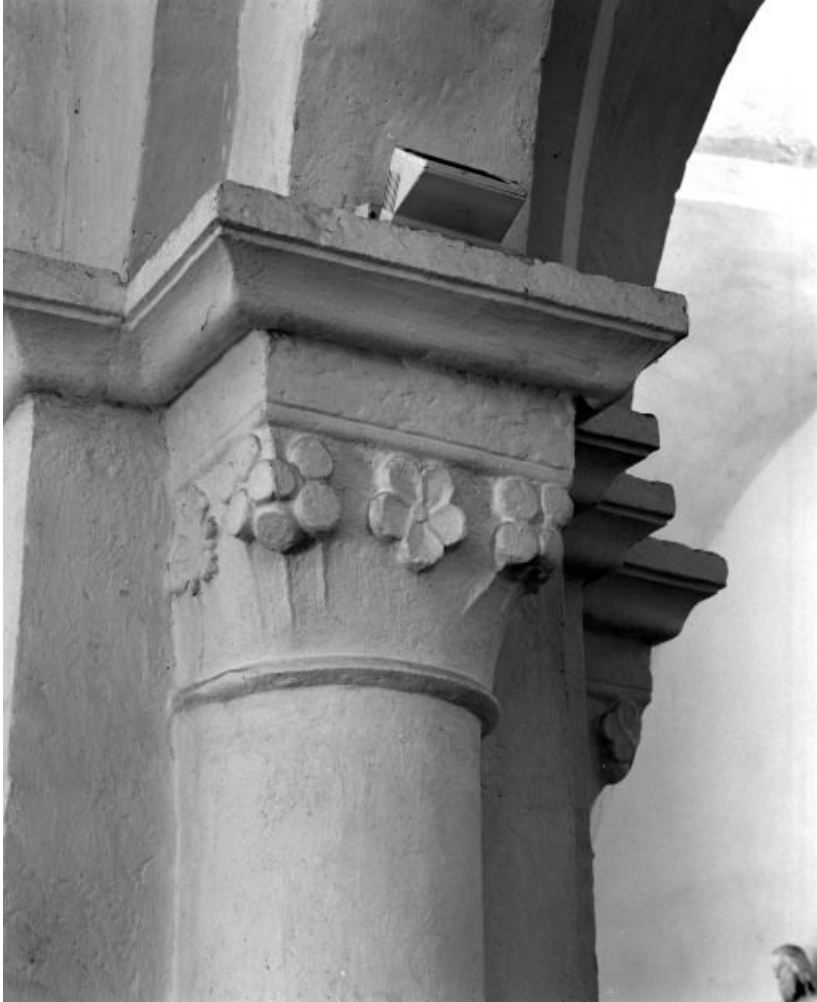
Vaisseau central de la nef, 2e arcade gauche, chapiteau antérieur.
71, Gergy Eglise

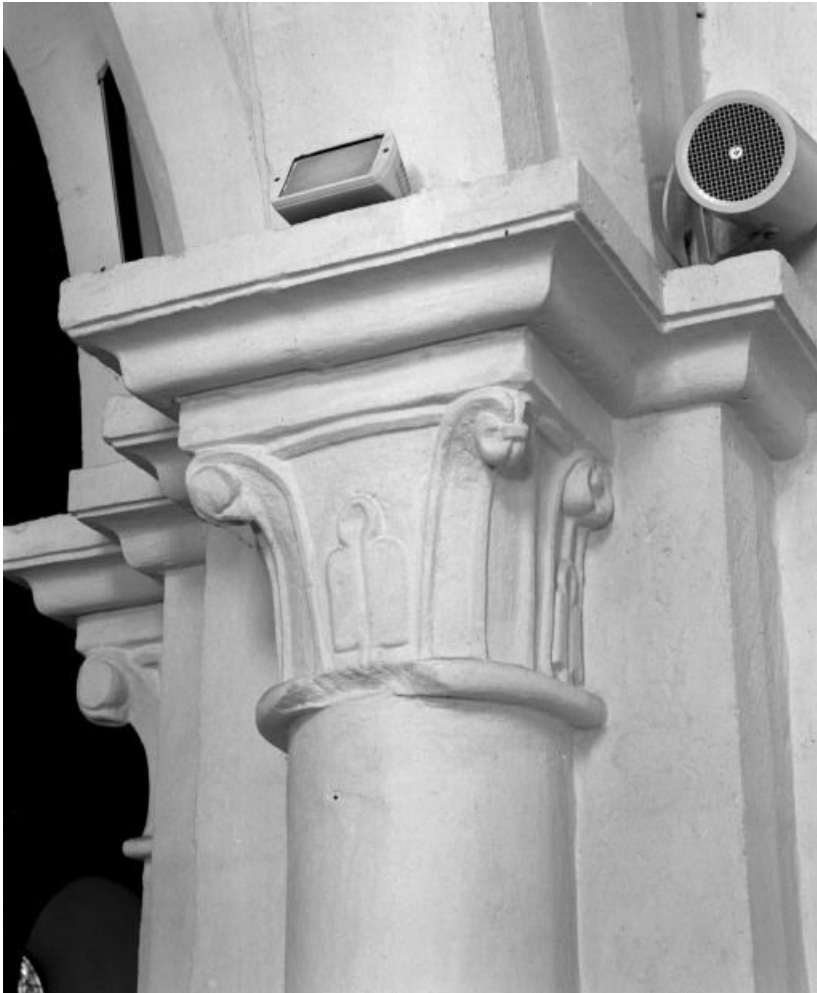
Vaisseau central de la nef, 2e arcade gauche, chapiteau postérieur.

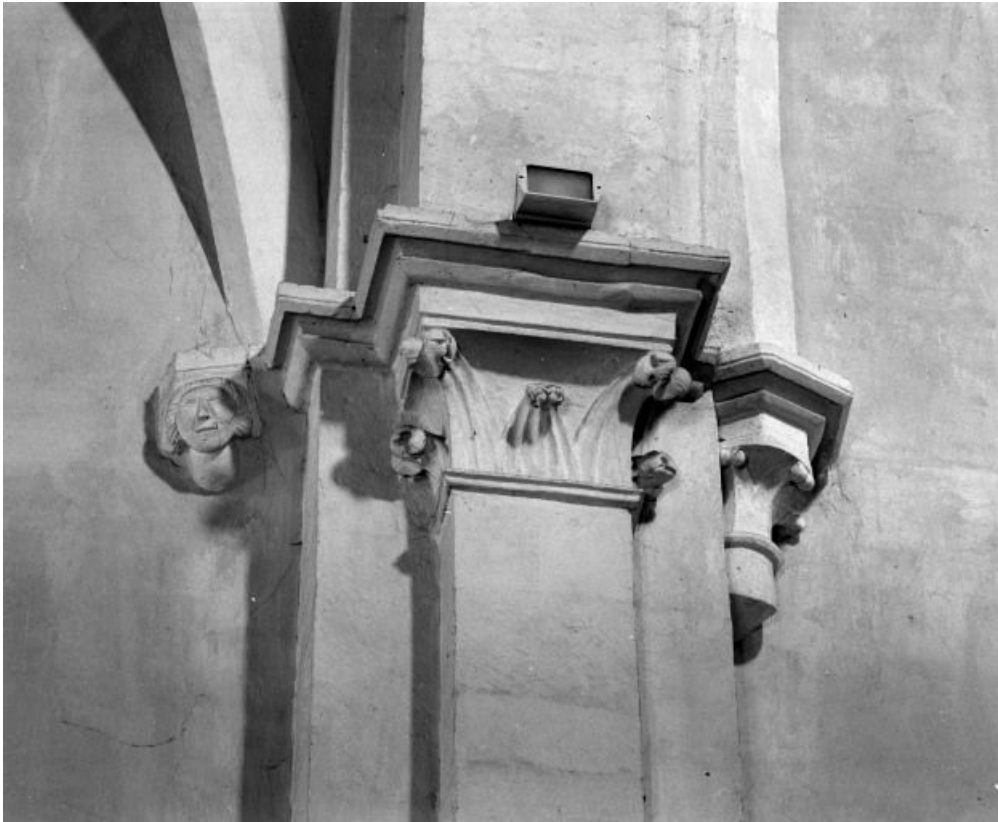
Nef, vaisseau central, chapiteau gauche du 2e arc doubleau.

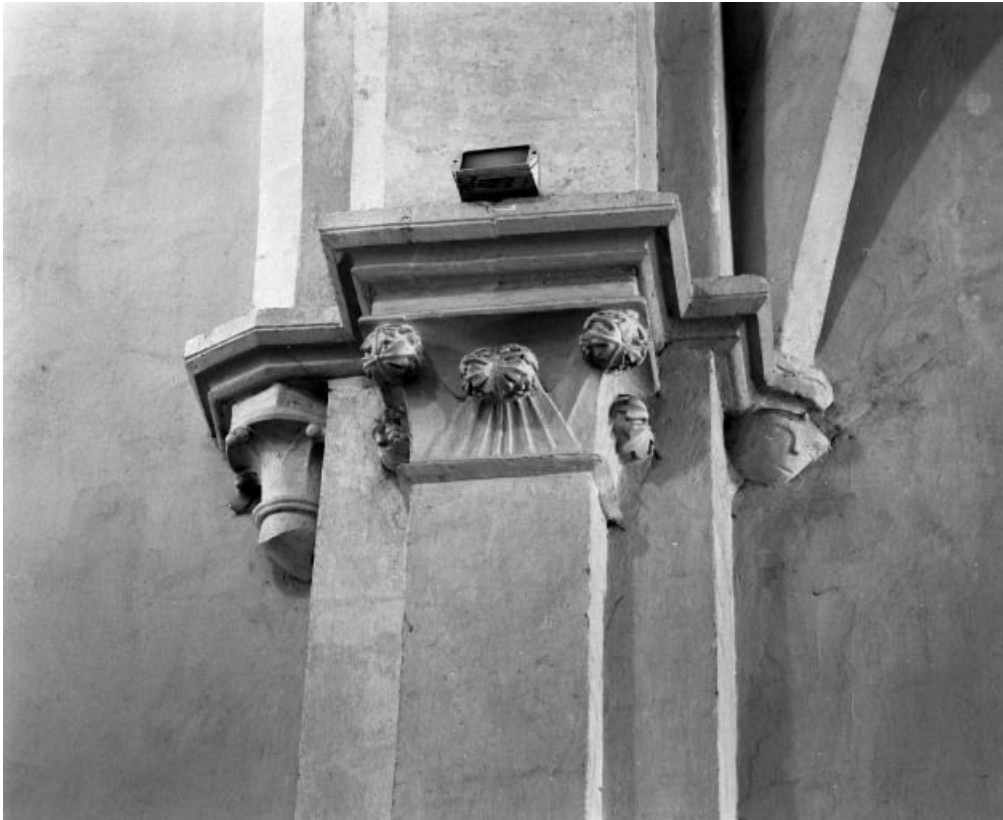
Nef, vaisseau central, chapiteau droit du 2e arc doubleau.

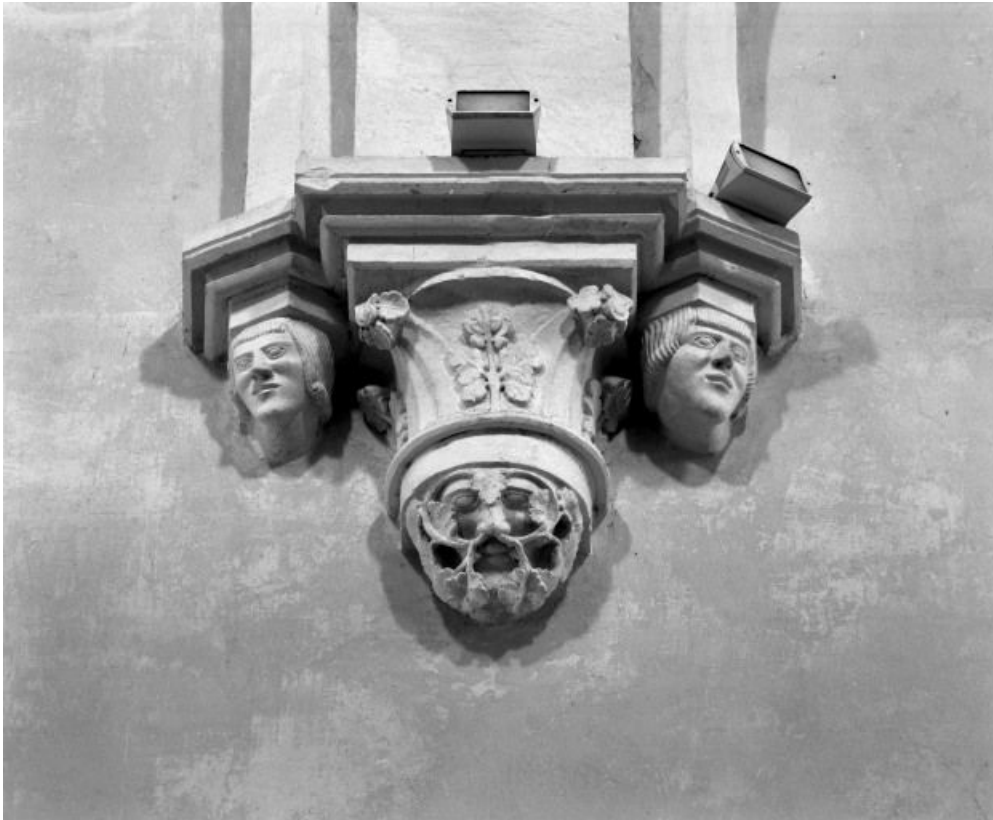
Avant-choeur, mur gauche : culots situés entre les 2 travées.

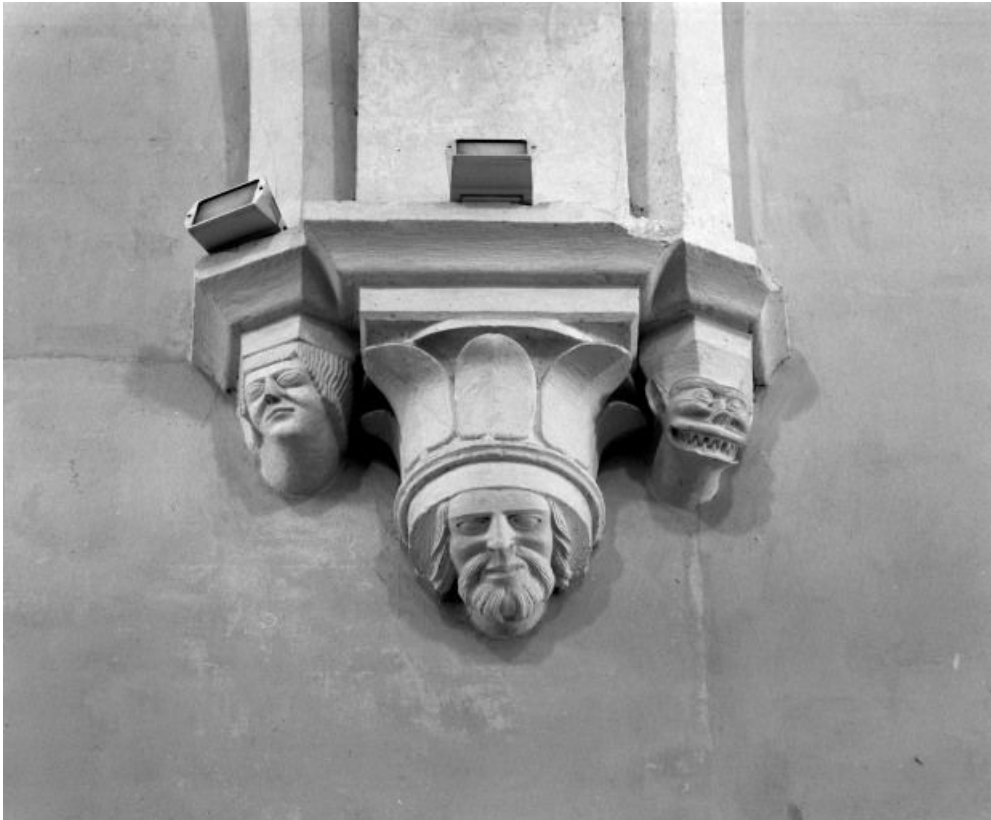
Avant-choeur, mur droit : culots situés entre les 2 travées.

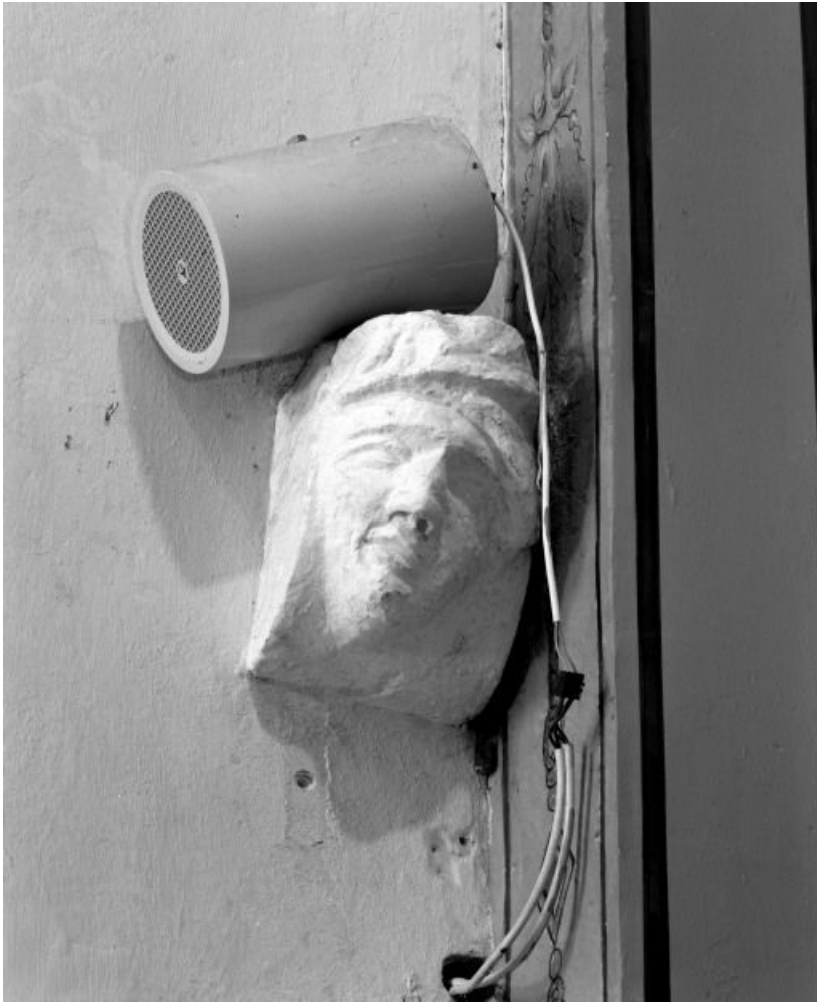
Arcade du chœur, culot sculpté à mi-hauteur du piédroit gauche.
71, Gergy Eglise

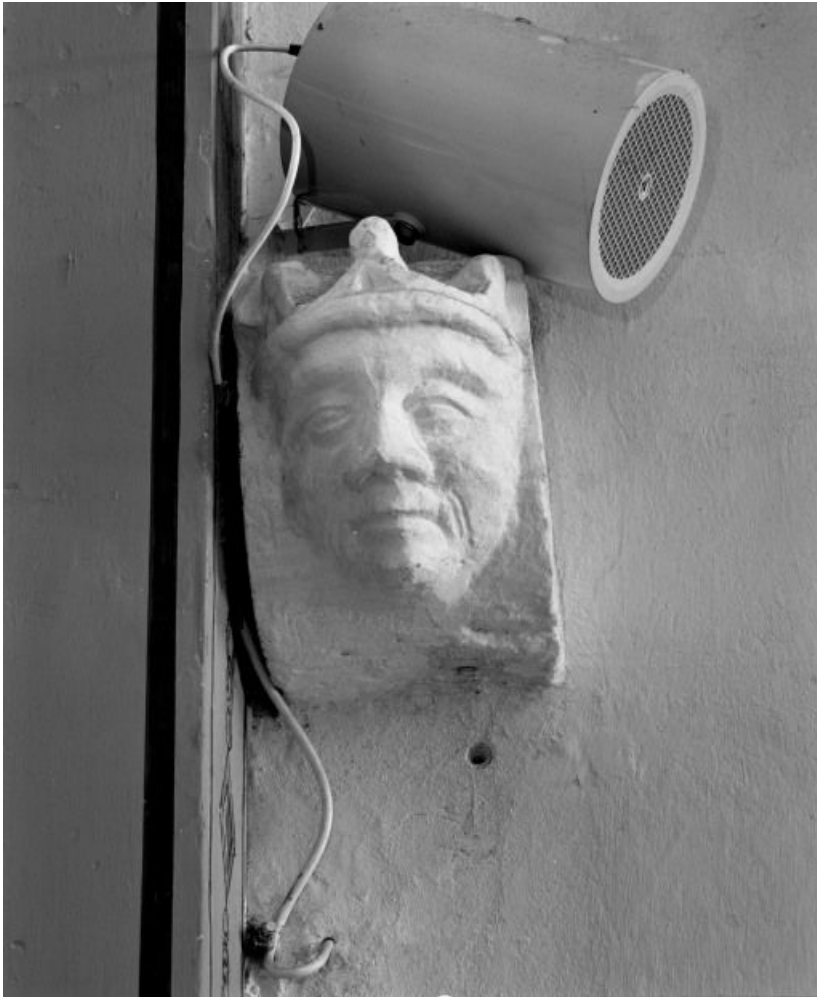
Arcade du chœur, culot sculpté à mi-hauteur du piédroit droit.
71, Gergy Eglise
