ÉGLISE PAROISSIALE SAINT-GERMAIN

Bourgogne-Franche-Comté, Saône-et-Loire
Gergy

Dossier IA71000474 réalisé en 2001 revu en
2002

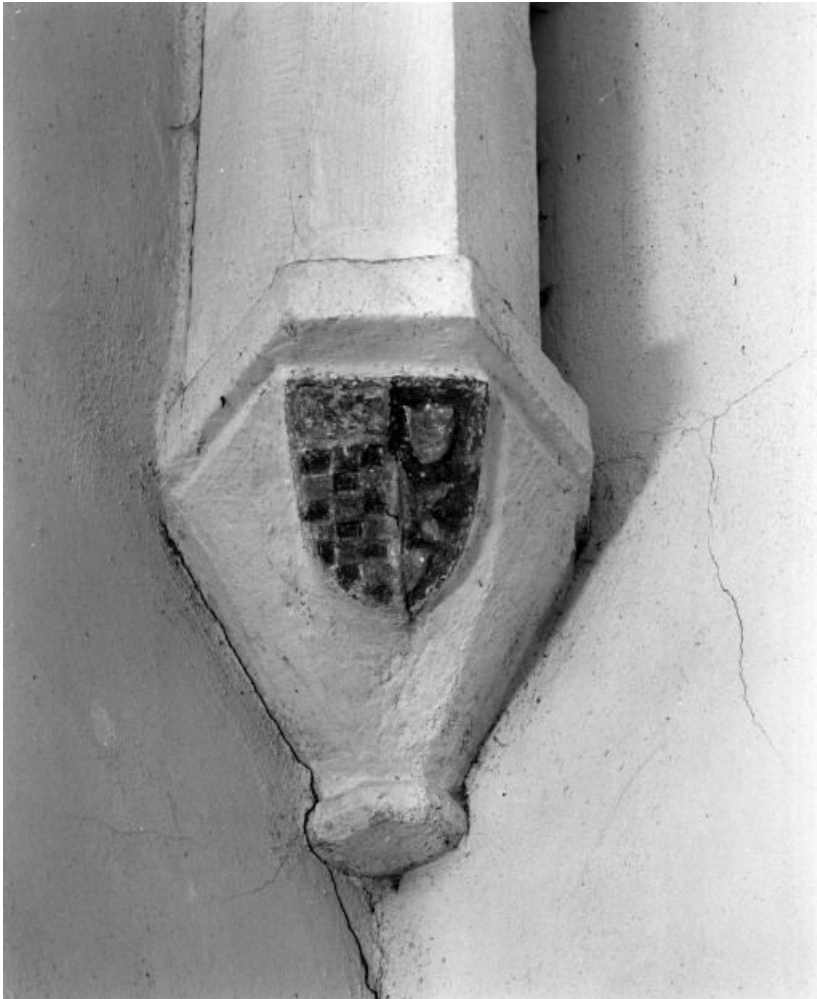
Bas-côté gauche (nord), 1ère travée, culot de l'angle antérieur gauche.
71, Gergy Eglise

Les chapiteaux des trois vaisseaux de la nef sont ornés de fleurs, de feuilles diverses et de crochets, ceux du 1^{er} pilier droit de la nef d'animaux fantastiques, les chapiteaux des colonnettes disparues de l'avant-choeur et du choeur de feuilles lisses et les culots qui les supportaient de têtes humaines, de même que certains culots recevant les ogives de la 2^e travée de la nef, et de la 2^e travée du bas-côté sud, les clefs de voûte d'une croix grecque fleurdelysée (nef, 2^e travée) et de feuillage. L'extérieur est orné de plusieurs têtes humaines : extrémités de l'archivolte de la porte latérale sud, façade et dernier contrefort de l'élévation nord. Les armoiries des Lebault et Quarré (?)

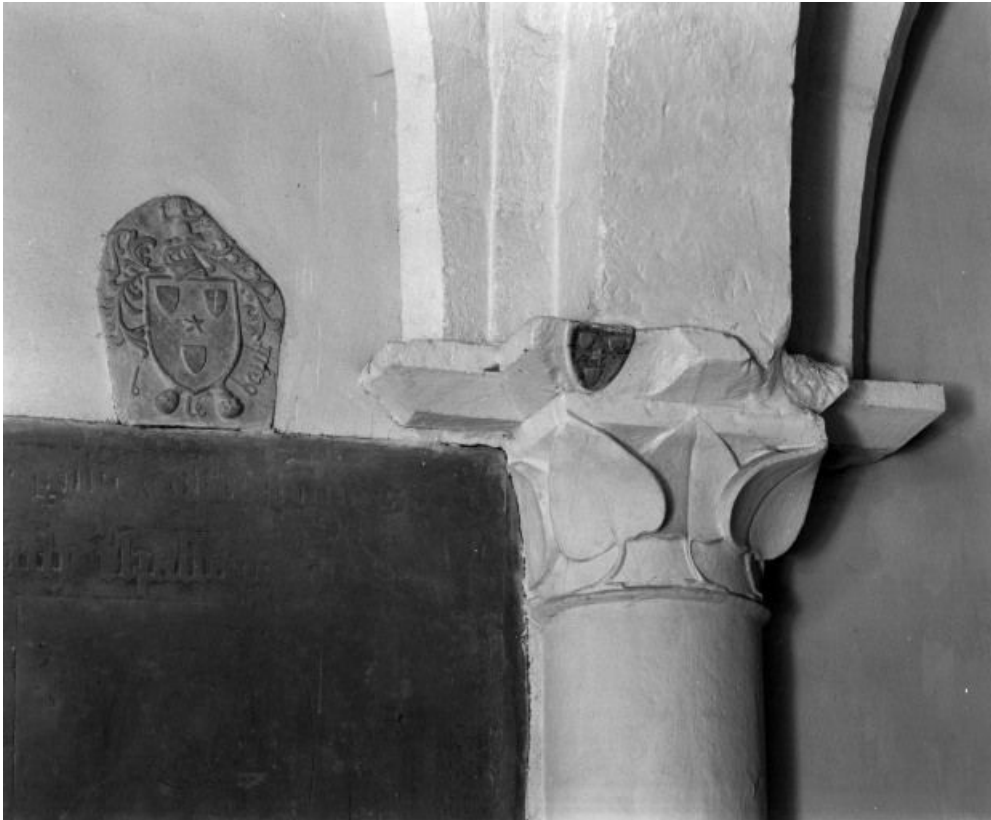
Bas-côté gauche (nord), 1ère travée, chapiteau gauche de l'arc doubleau.
71, Gergy Eglise
