## ÉGLISE PAROISSIALE SAINT-GERMAIN

Bourgogne-Franche-Comté, Saône-et-Loire  
Gergy

Dossier IA71000474 réalisé en 2001 revu en  
2002

Auteur(s) : Brigitte Fromaget

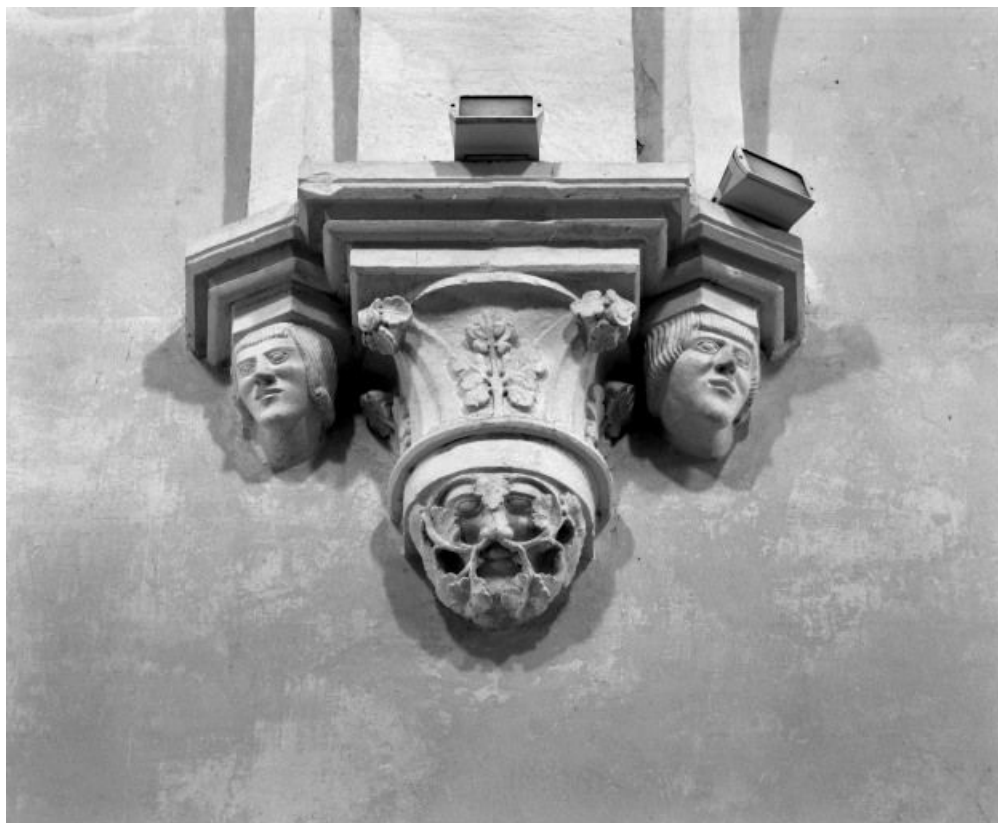
N° de l'illustration : 20017100755X

**Avant-choeur, mur gauche : culots situés entre les 2 travées.**

Les chapiteaux des trois vaisseaux de la nef sont ornés de fleurs, de feuilles diverses et de crochets, ceux du 1er pilier droit de la nef d'animaux fantastiques, les chapiteaux des colonnettes disparues de l'avant-choeur et du choeur de feuilles lisses et les culots qui les supportaient de têtes humaines, de même que certains culots recevant les ogives de la 2e travée de la nef, et de la 2e travée du bas-côté sud, les clefs de voûte d'une croix grecque fleurdelysée (nef, 2e travée) et de feuillage. L'extérieur est orné de plusieurs têtes humaines : extrémités de l'archivolte de la porte latérale sud, façade et dernier contrefort de l'élévation nord. Les armoiries des Lebault et Quarré (?)

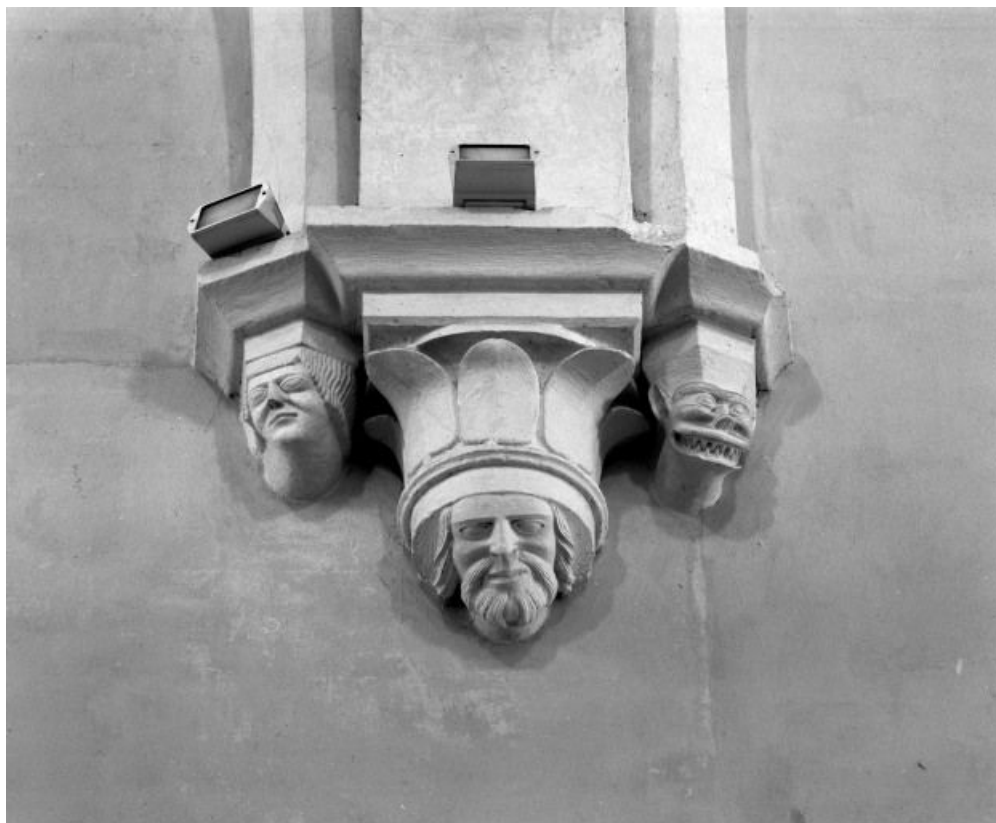
N° de l'illustration : 20017100756X

**Avant-choeur, mur droit : culots situés entre les 2 travées.**
