ÉGLISE PAROISSIALE SAINT-MARTIN

Bourgogne-Franche-Comté, Saône-et-Loire
Saint-Martin-en-Gâtinois

Dossier IA71000556 réalisé en 2002 revu en
2003

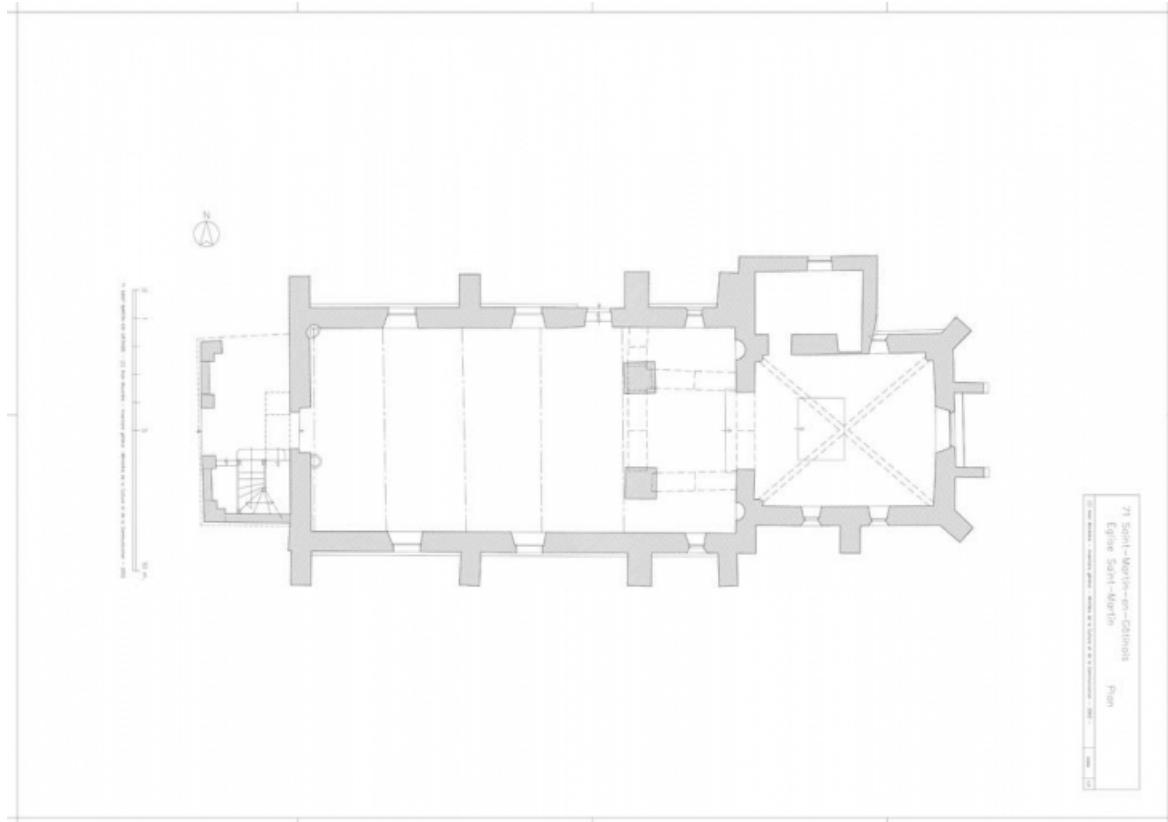
N° de l'illustration : 20127100201NUDYY

plan

L'église s'élève au fond de l'enclos du cimetière situé au bord de la Grande rue. L'édifice, précédé d'un porche ouvert sur deux côtés, comprend une nef plafonnée, une travée sous clocher entre deux étroites chapelles couvertes d'un berceau plein-cintre irrégulier et un chœur, plus étroit, à une travée voûtée d'ogives reposant sur des piliers à chapiteau sans décor. Les fenêtres du chœur et des chapelles sont en arc brisé, celles de la nef sont rectangulaires avec linteau délardé en arc segmentaire à l'extérieur. Le clocher est percé sur chaque face de deux baies en arc segmentaire. Les portes sont toutes rectangulaires, l'embrasure intérieure du portail est en arc segmentaire. L'escalier desservant le comble occupe une partie du porche. Le chœur et la nef sont couverts de toits à longs pans, le clocher d'une flèche carrée, le porche d'une croupe et la sacristie d'un toit en appentis

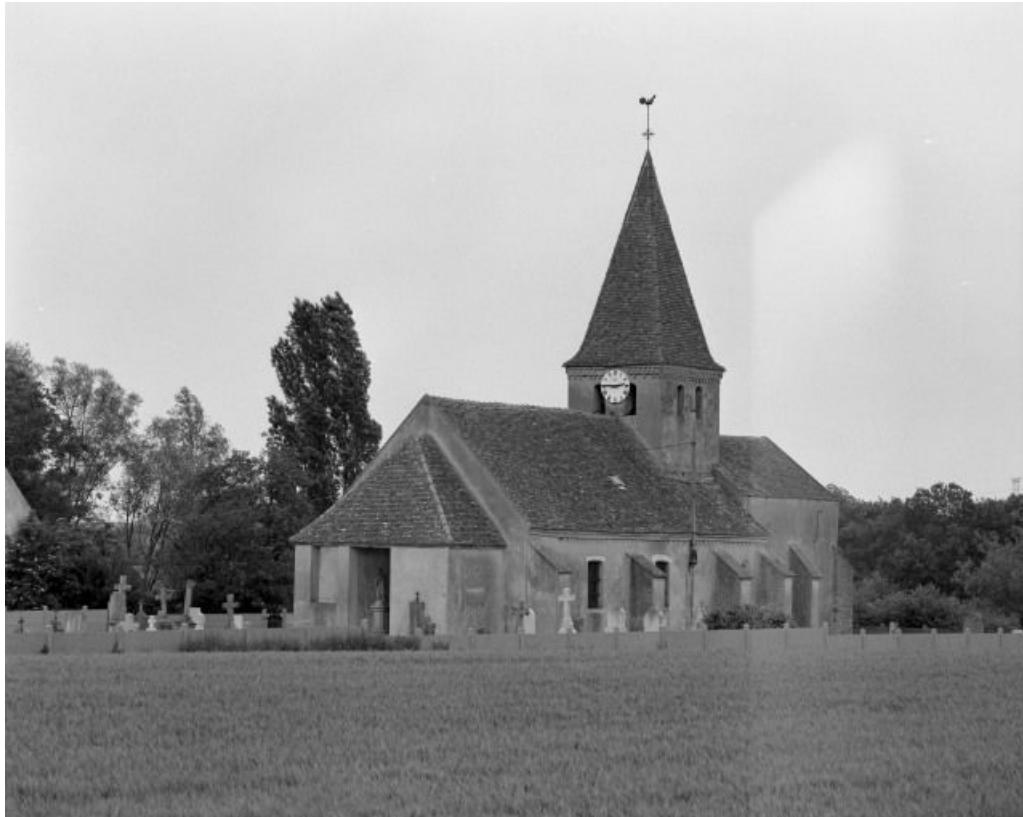
N° de l'illustration : 20027100703X

Vue d'ensemble : porche et élévation droite.

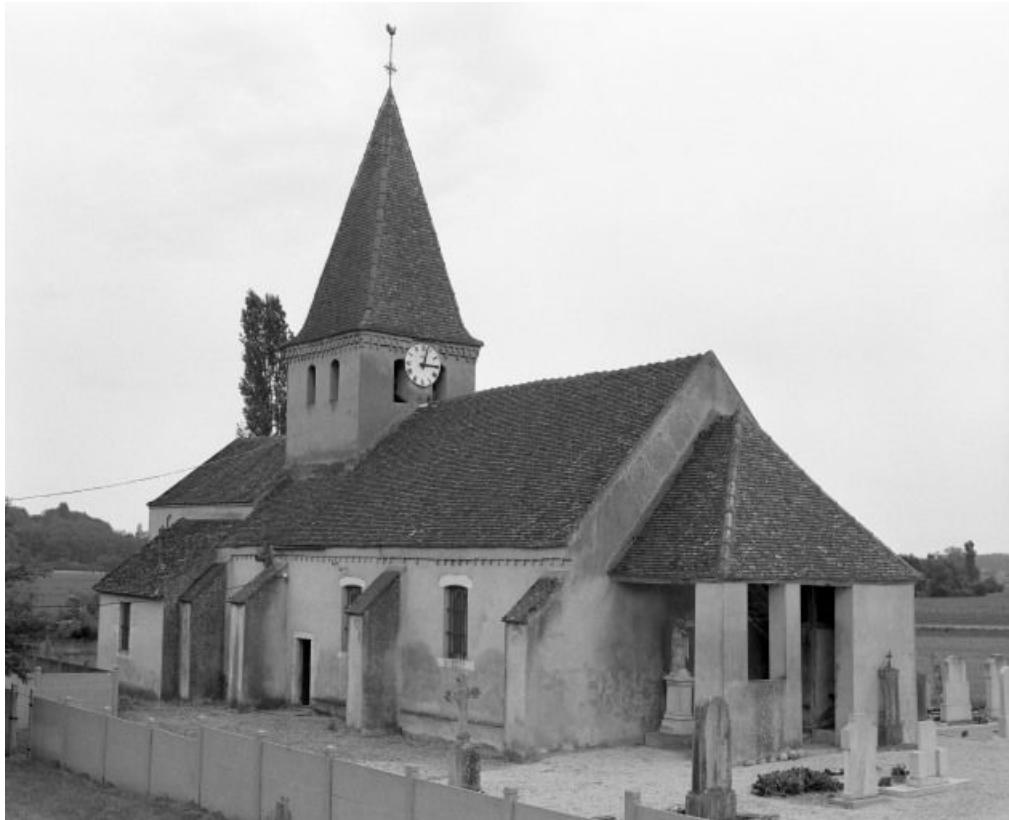
N° de l'illustration : 20027100699X

Vue d'ensemble : porche antérieur et élévation gauche.

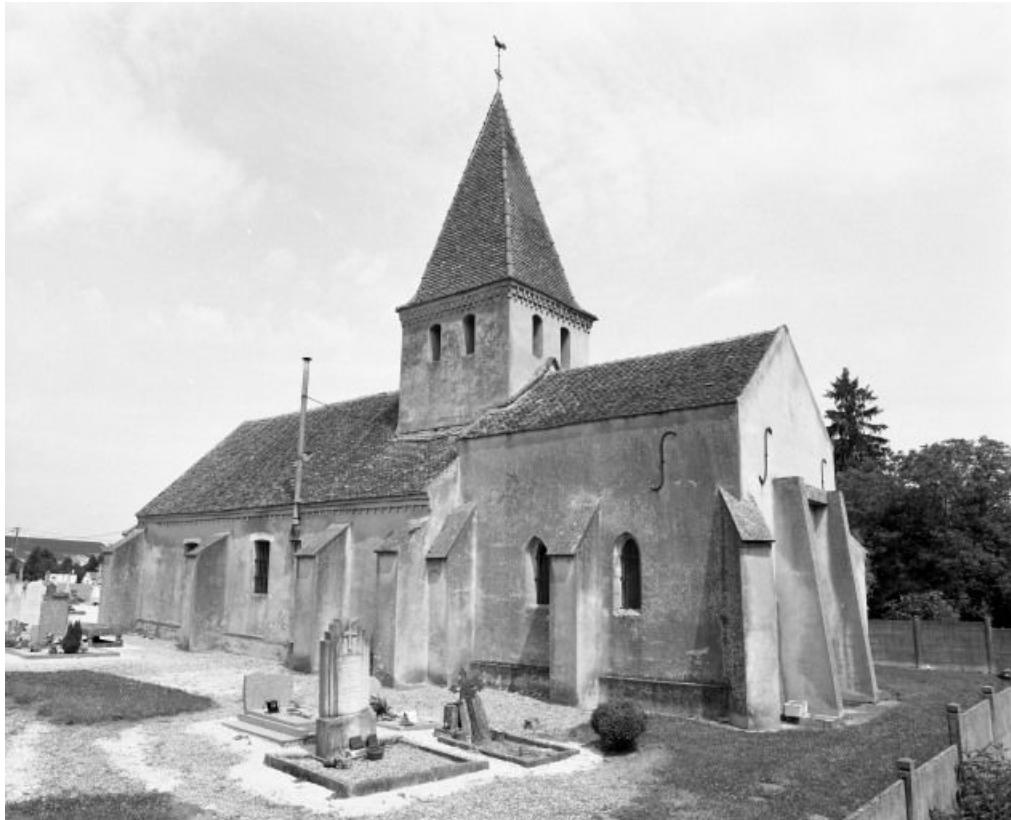
N° de l'illustration : 20027100701X

Vue d'ensemble : élévation droite et chevet.

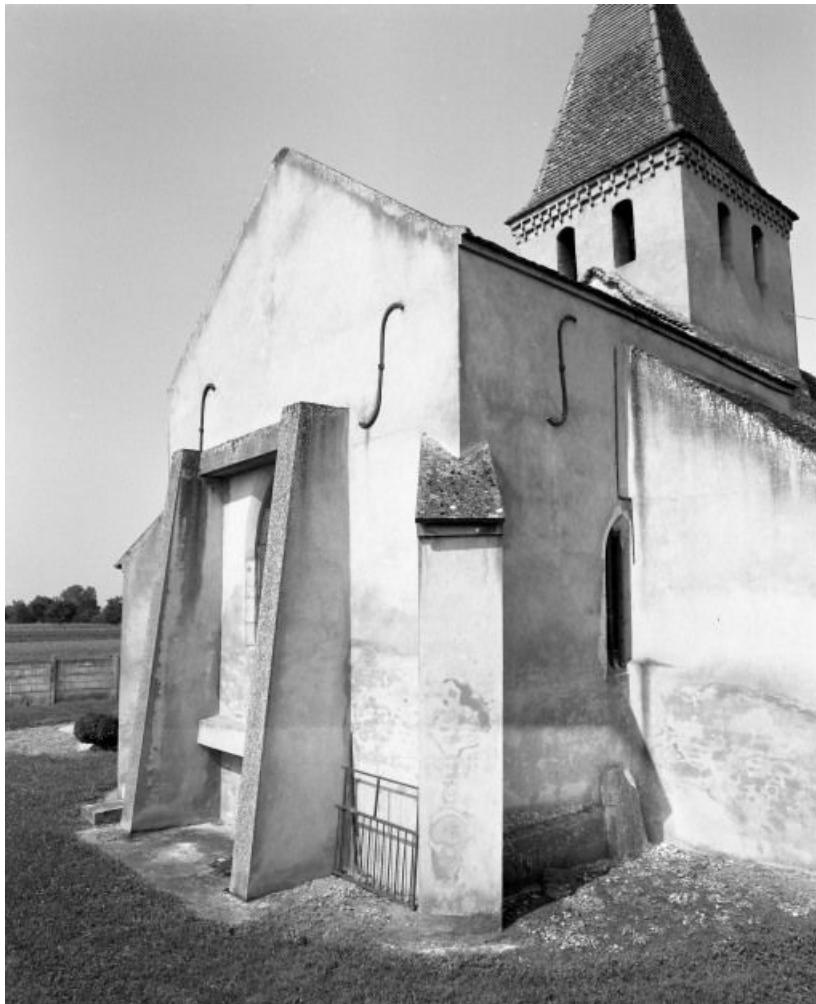
N° de l'illustration : 20027100702X

Chevet.

Les parties les plus anciennes de l'église pourraient dater du 15e siècle, la nef a été en grande partie remaniée au 18e siècle, notamment au niveau du couvrement et des ouvertures, et la sacristie est un ajout du 19e siècle. L'édifice a été consolidé au 20e siècle par des contreforts en béton contre le mur du chevet et le coffrage en ciment des piliers antérieurs de la travée sous clocher.

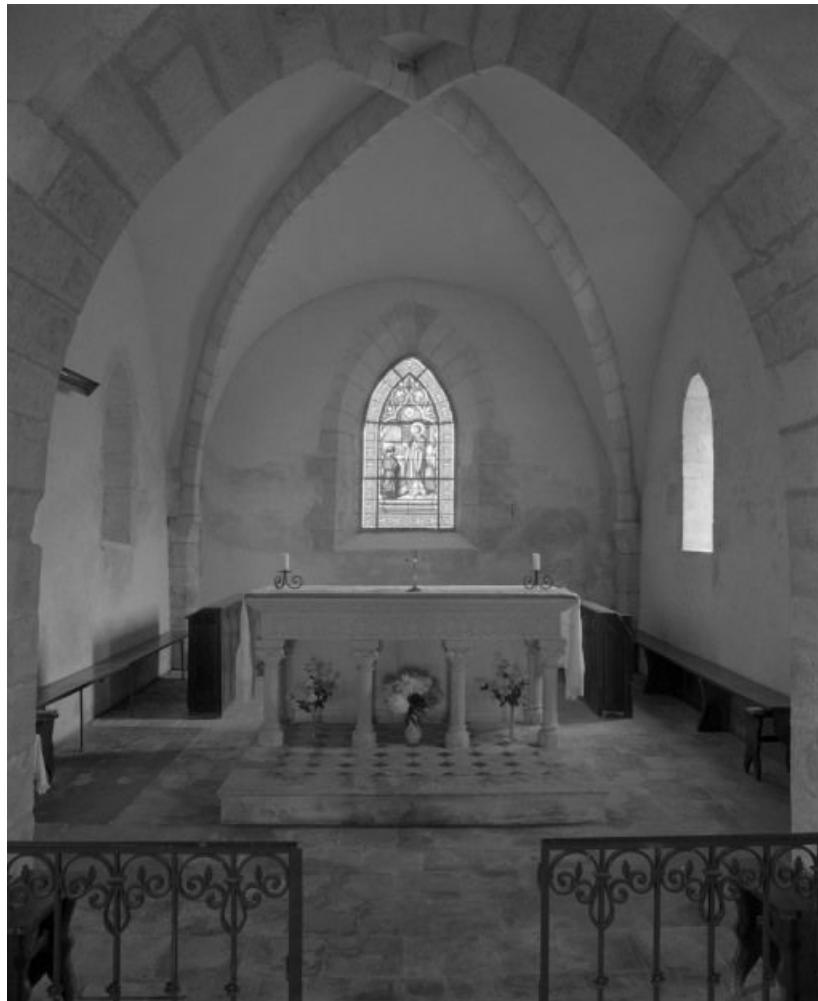
N° de l'illustration : 20027100707X

Chœur.

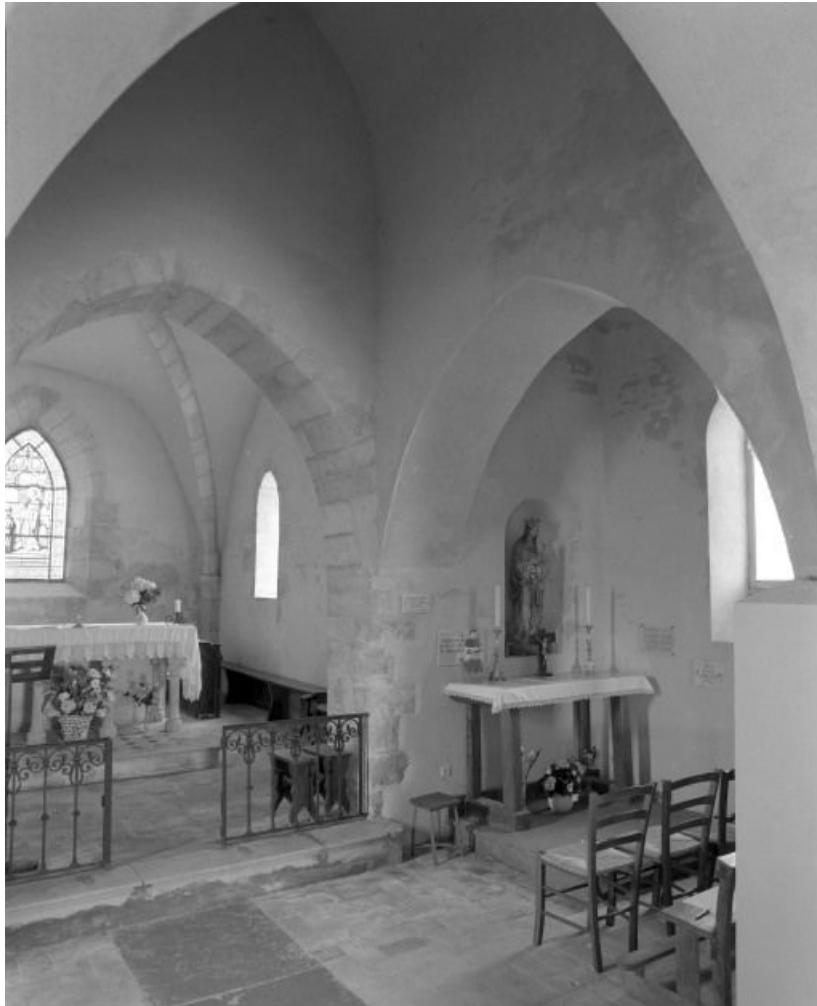
N° de l'illustration : 20027100708X

Chœur, travée sous clocher et chapelle droite.

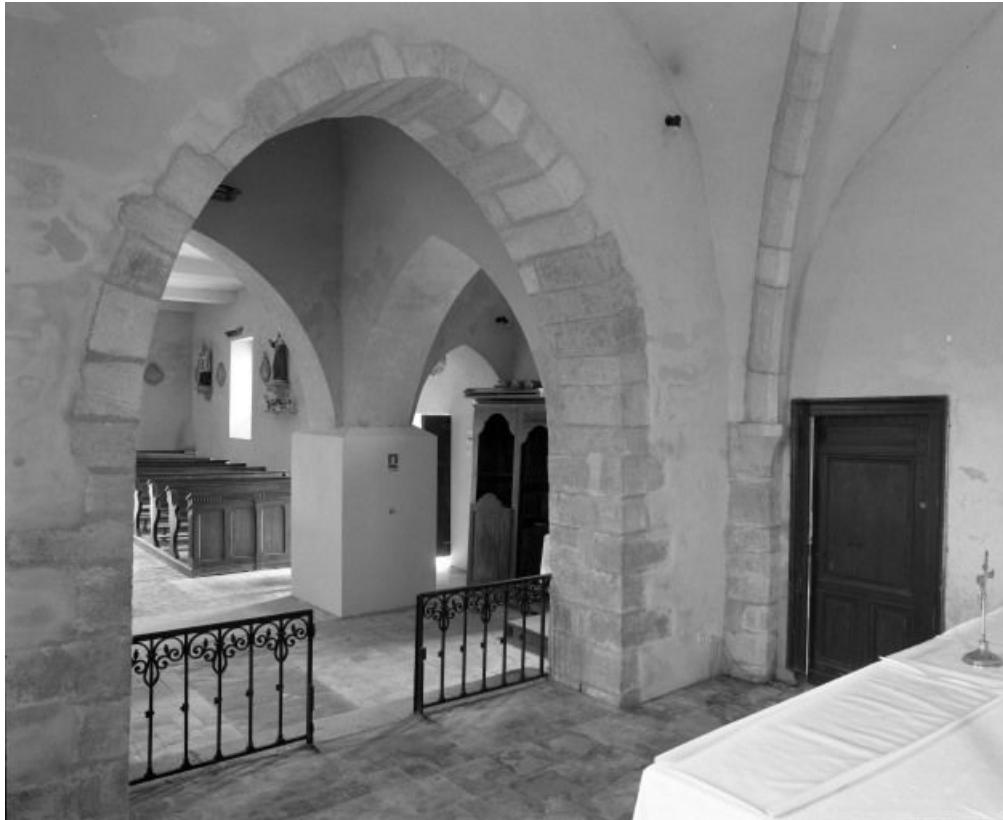
N° de l'illustration : 20027100709X

Arcade du chœur, vue prise du chevet.
