ÉGLISE PAROISSIALE SAINT-MARTIN

Bourgogne-Franche-Comté, Saône-et-Loire
Saint-Martin-en-Gâtinois

Dossier IA71000556 réalisé en 2002 revu en
2003

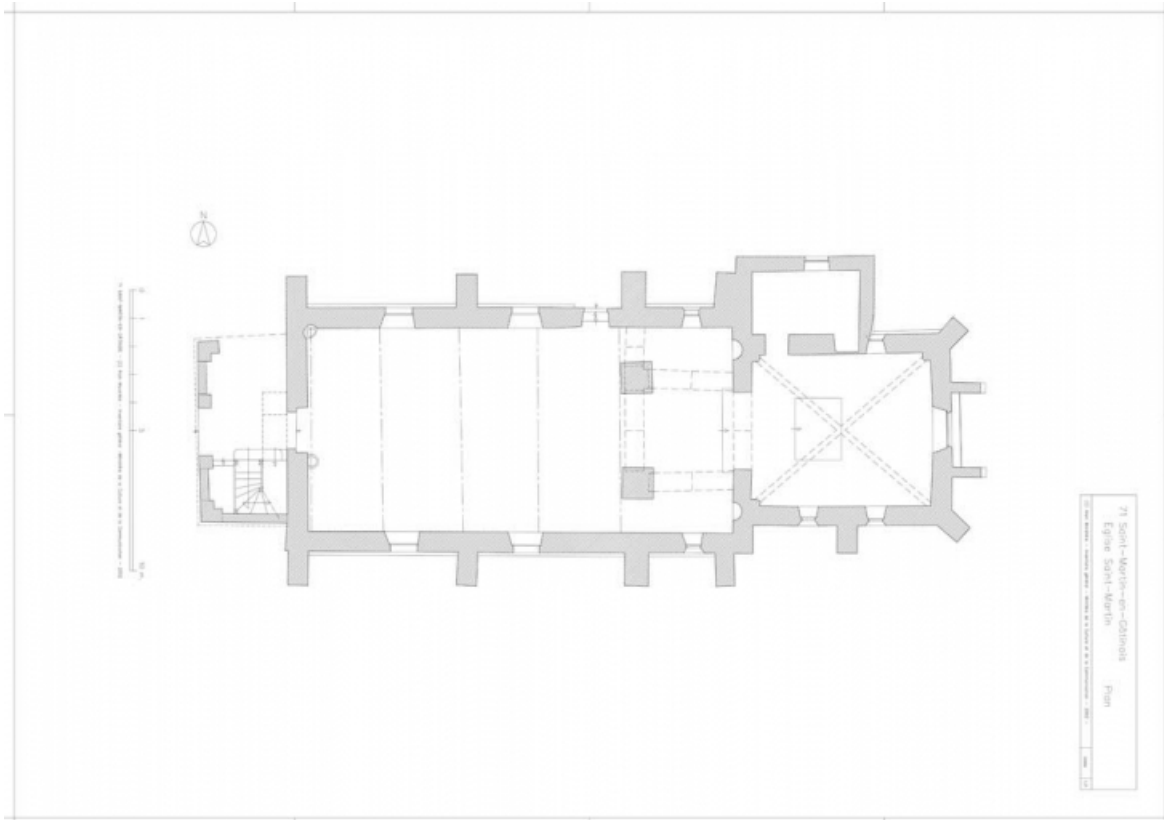
N° de l'illustration : 20127100201NUDYY

plan

L'église s'élève au fond de l'enclos du cimetière situé au bord de la Grande rue. L'édifice, précédé d'un porche ouvert sur deux côtés, comprend une nef plafonnée, une travée sous clocher entre deux étroites chapelles couvertes d'un berceau plein-cintre irrégulier et un chœur, plus étroit, à une travée voûtée d'ogives reposant sur des piliers à chapiteau sans décor. Les fenêtres du chœur et des chapelles sont en arc brisé, celles de la nef sont rectangulaires avec linteau délardé en arc segmentaire à l'extérieur. Le clocher est percé sur chaque face de deux baies en arc segmentaire. Les portes sont toutes rectangulaires, l'embrasure intérieure du portail est en arc segmentaire. L'escalier desservant le comble occupe une partie du porche. Le chœur et la nef sont couverts de toits à longs pans, le clocher d'une flèche carrée, le porche d'une croupe et la sacristie d'un toit en appentis

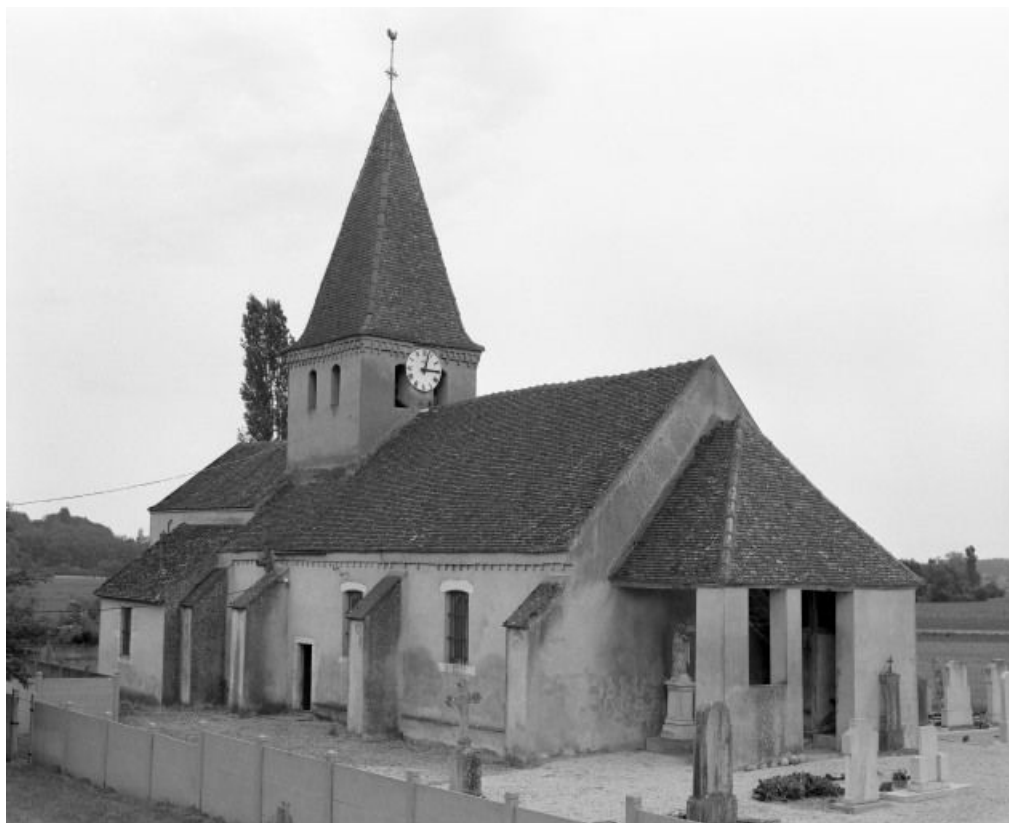
N° de l'illustration : 20027100699X

Vue d'ensemble : porche antérieur et élévation gauche.

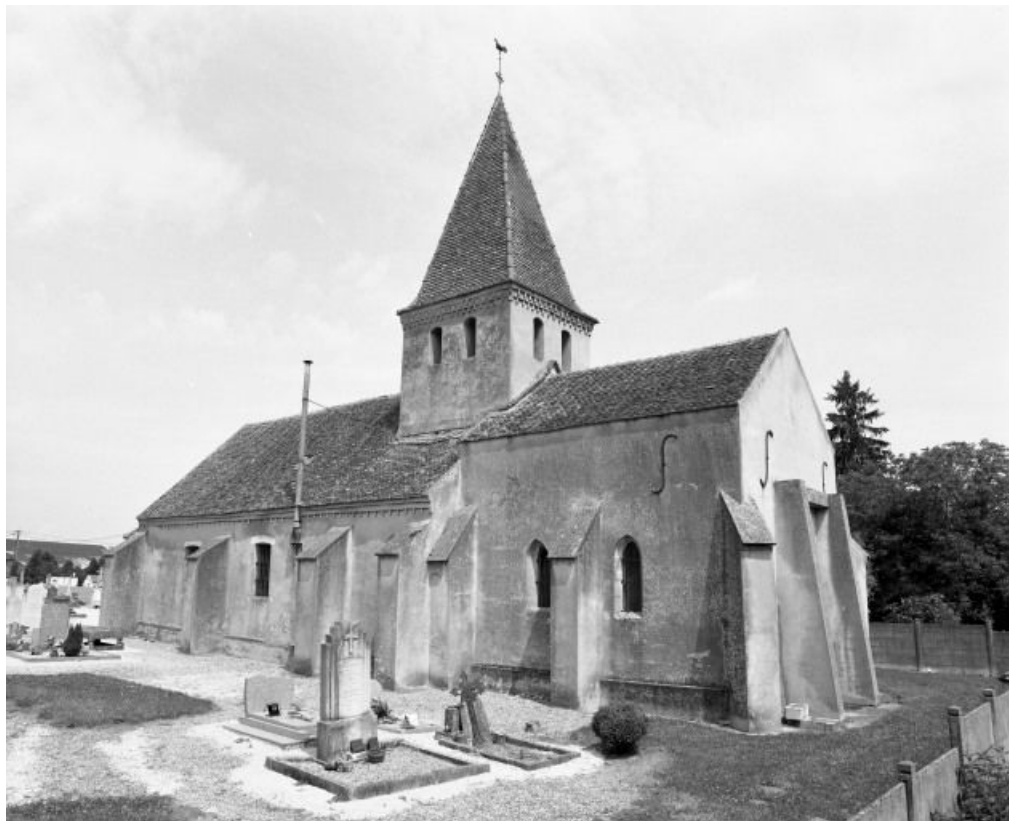
N° de l'illustration : 20027100701X

Vue d'ensemble : élévation droite et chevet.
