ÉGLISE PAROISSIALE SAINT-GERVAIS

Bourgogne-Franche-Comté, Saône-et-Loire
Saint-Gervais-en-Vallière

Dossier IA71000599 réalisé en 2002 revu en
2003

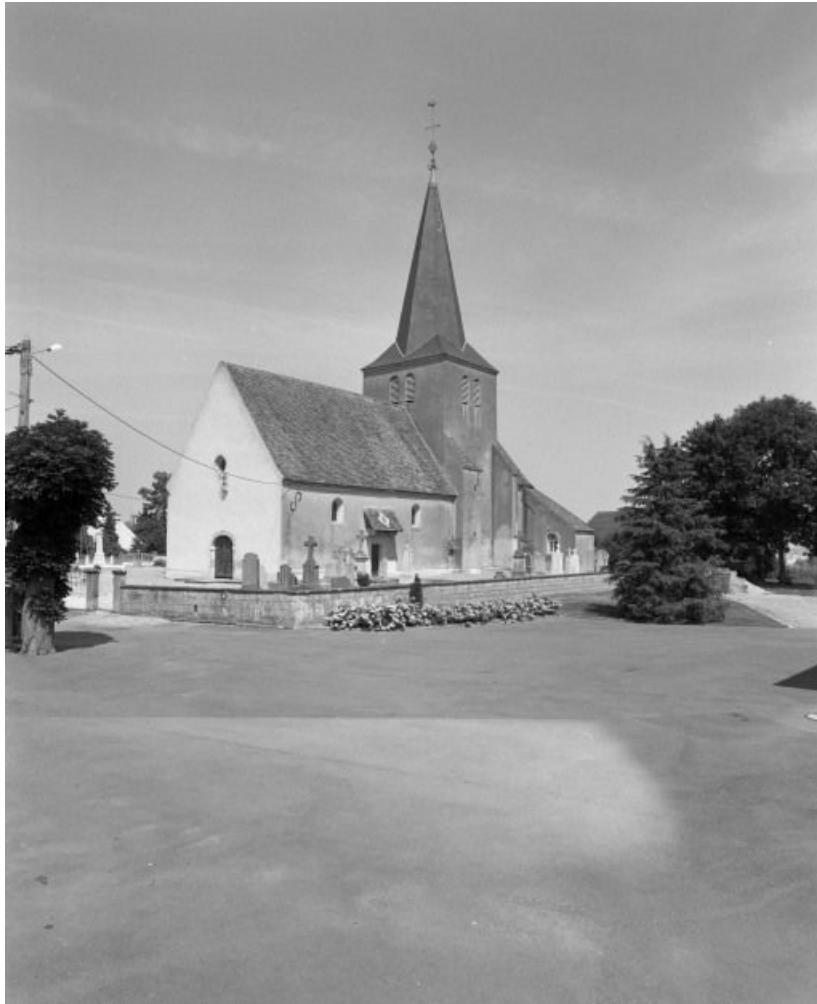
N° de l'illustration : 20037101454X

Vue d'ensemble : façade et élévation droite.

L'édifice, entouré du cimetière, est situé sur une place à l'extrême sud-ouest du bourg. Le gros œuvre enduit est en moellon calcaire sauf la partie supérieure du clocher et du pignon de la façade qui est en brique ; les encadrements des ouvertures sont en pierre de taille. La nef est couverte d'une fausse voûte en lattis plâtrés à armature de planches, ses murs latéraux sont percés de quatre petites fenêtres identiques en plein-cintre. Une arcade brisée ouvre sur le chœur constitué d'une travée droite sous clocher et d'une autre avec abside polygonale ; les deux travées sont couvertes de voûtes d'arêtes en brique moins hautes que les voûtes d'origine (des fragments des peintures murales qui ornaient le pan central de l'abside sont visibles dans le comble au dessus de la voûte actuelle). Le chœur est éclairé par des fenêtres en arc brisé, celle de la seconde travée sont plus grandes, de même que la fenêtre axiale à remplages. La porte rectangulaire de la sacristie se trouve dans le pan droit de l'abside. L'accès au clocher se fait depuis l'extérieur par une tourelle ajoutée postérieurement (traces de collages), l'escalier conduit au premier niveau du clocher qui communique avec les combles de la nef et de la deuxième travée du chœur par une ouverture en plein-cintre en brique. Les baies en plein-cintre jumelées de la chambre des cloches sont pourvues d'abat-sons. La travée du chœur qui supporte le clocher est épaulée par quatre contreforts au droit des doubleaux, quatre autres plus petits s'adossent aux angles de l'abside. L'encadrement du portail de la façade est en anse-de-panier avec clef et impostes saillantes, celui de la porte latérale droite est en accolade. Les murs de l'église sont couronnés d'une corniche en brique constituée de dents-de-scie et modillons simples sur la nef, de deux rangs de dents-de-scie sur le clocher, d'une corniche en pierre sur le chœur. L'édifice est couvert d'un toit à longs pans sur la nef, d'une croupe polygonale sur l'abside, d'un appentis sur la sacristie et d'une croupe ronde sur la tourelle d'escalier. Le clocher est surmonté d'une flèche octogonale à égout de plan carré.

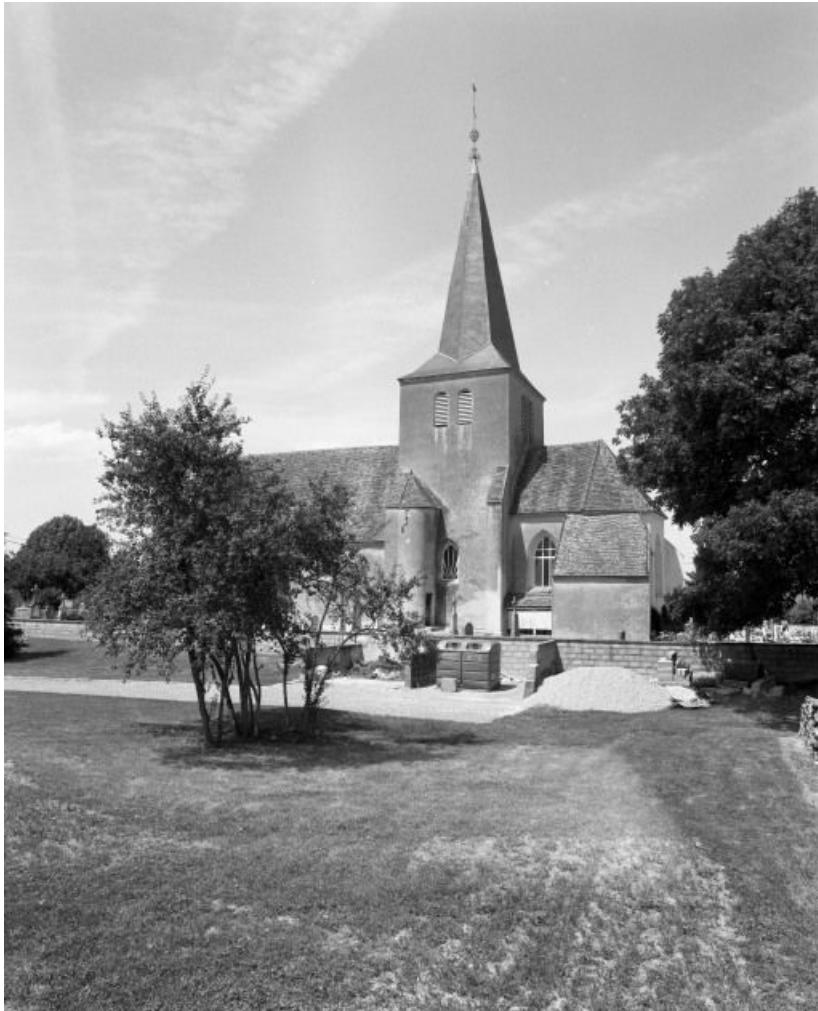
N° de l'illustration : 20037101457X

Elévation droite.

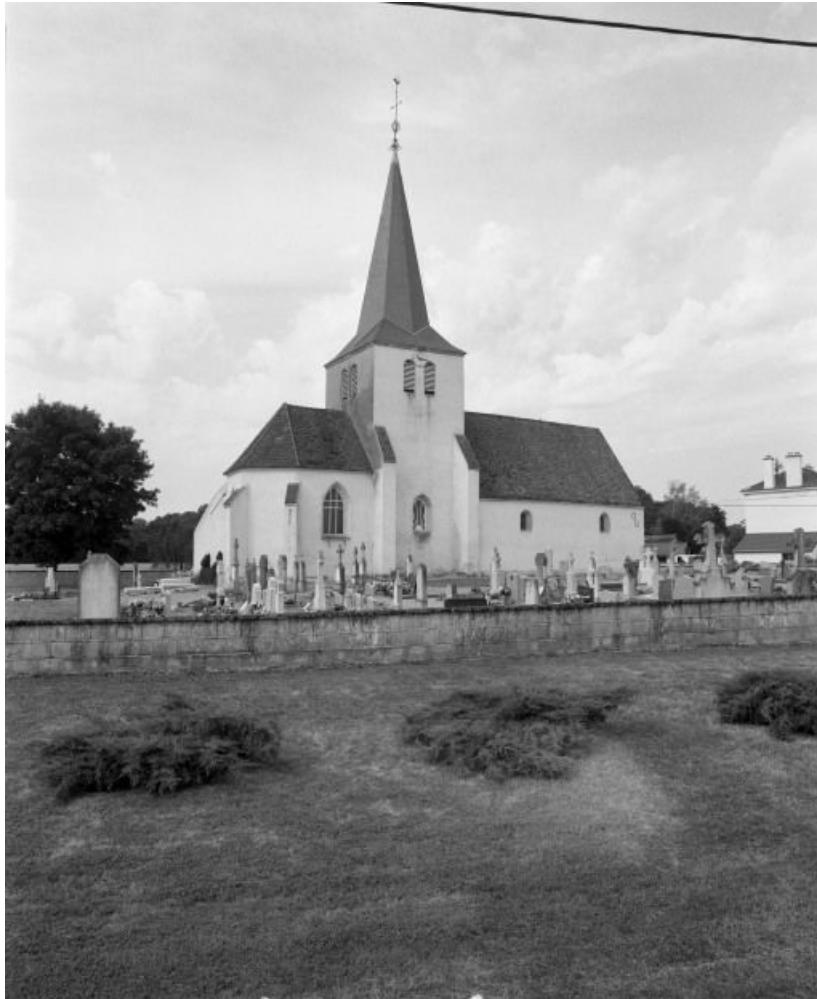
N° de l'illustration : 20037101460X

Élévation gauche.

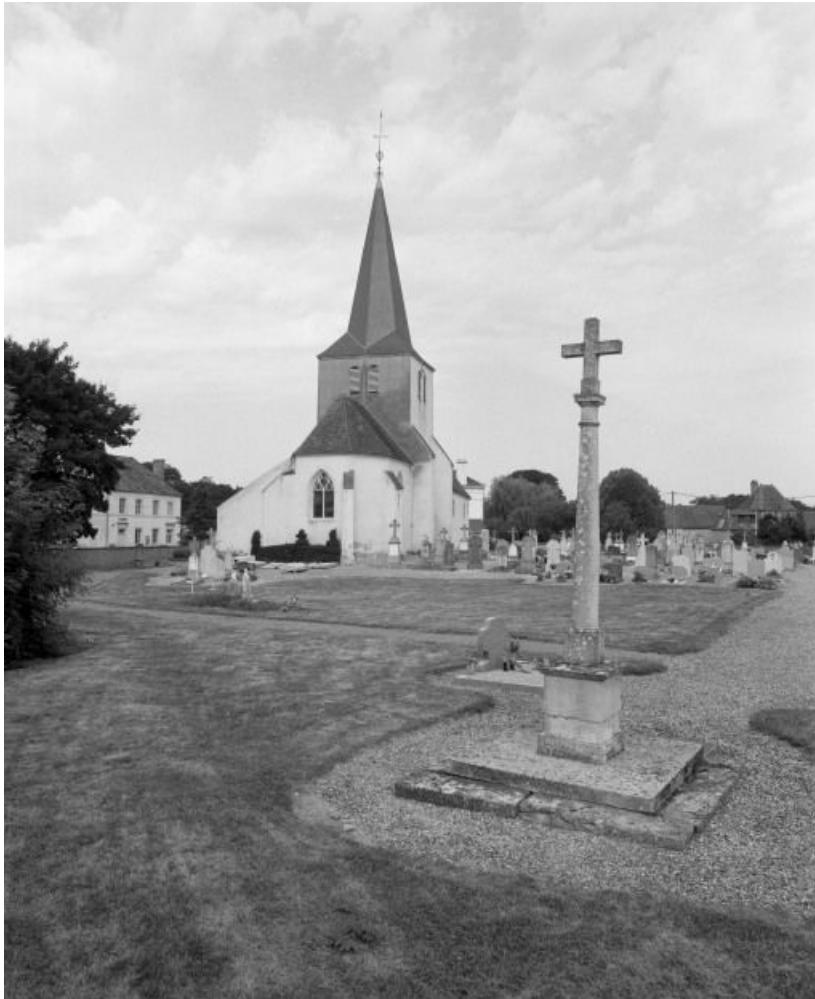
N° de l'illustration : 20037101458X

Chevet et croix du cimetière.

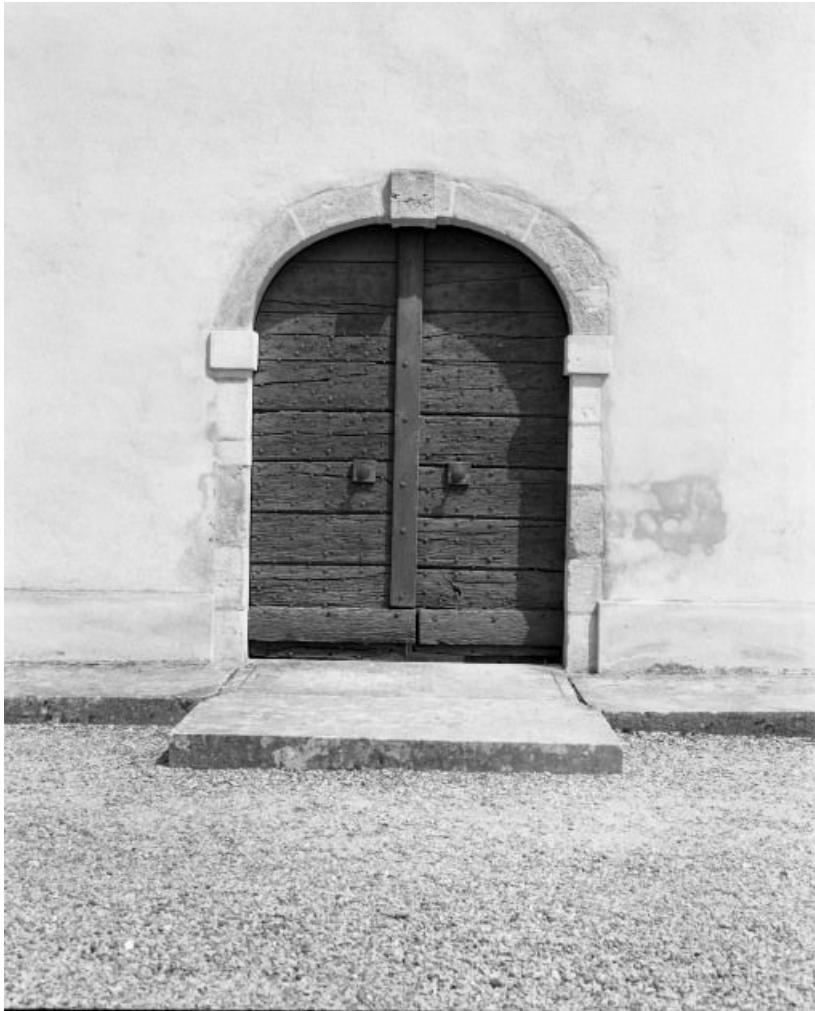
N° de l'illustration : 20037101456X

Portail de la façade.

Le chœur et le clocher de l'église datent du 16e siècle, exceptées les voûtes d'arêtes refaites sur les culots des anciennes ogives ; en 1985 y ont été découverts des fragments de peinture murale de cette époque ainsi que des inscriptions dont l'une disait "L'AN MIL CINQ CENS QUATRE VINGT ET UNZE LES IMAGES FURENT REPEINTES". La nef a été en grande partie reconstruite à la fin du 17e siècle comme l'indique la date 1696 gravée sur la clef de l'arc du portail, elle a cependant conservé une porte latérale en accolade contemporaine du chœur.

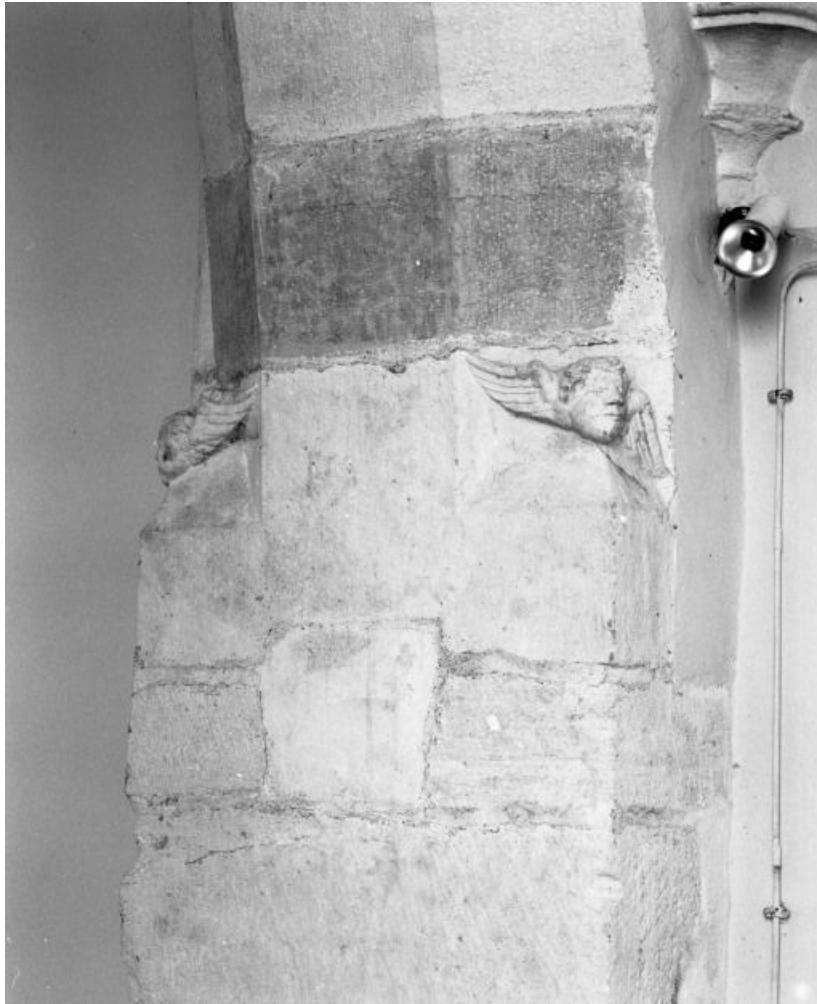
N° de l'illustration : 20037101466X

Pilier gauche du chœur : angelots sculptés.

Des têtes d'ange ailées sont sculptées sur le pilier gauche recevant l'arc doubleau du chœur, des putti sur le pilier droit ; la clef de voûte en stuc de la 2e travée du chœur est ornée de la Colombe du saint-Esprit.

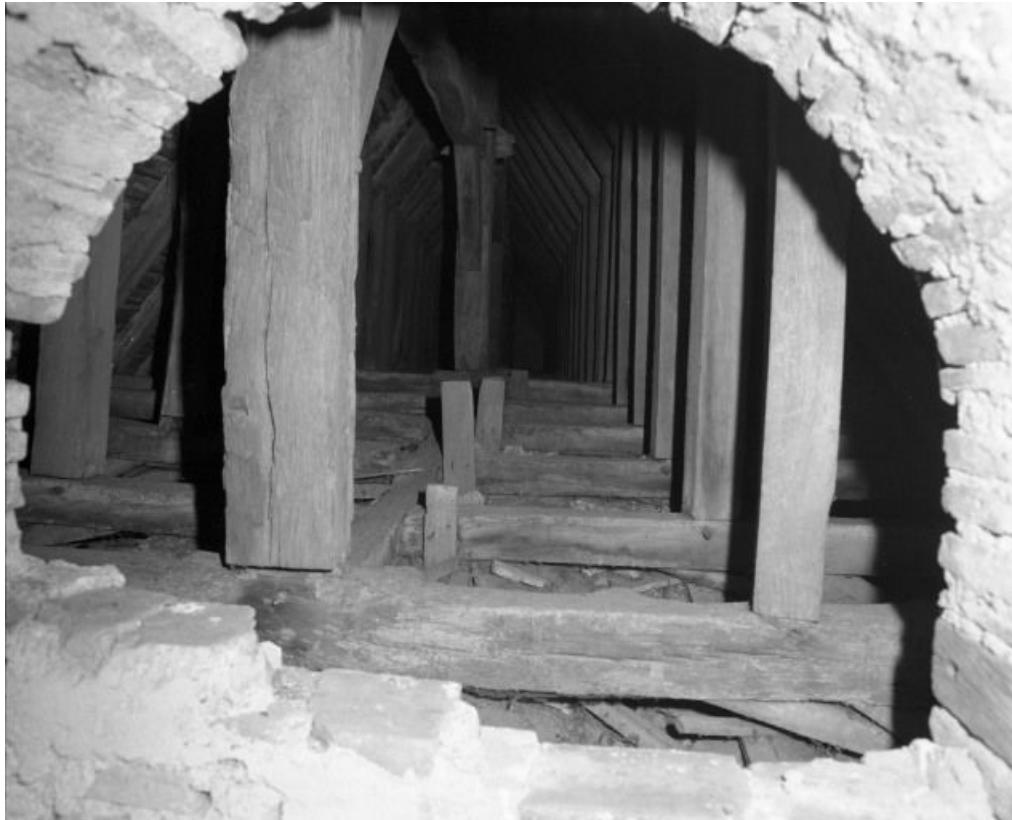
N° de l'illustration : 20037101468X

Comble de la nef.

Couvrement : voûte d'arêtes, fausse voûte en berceau

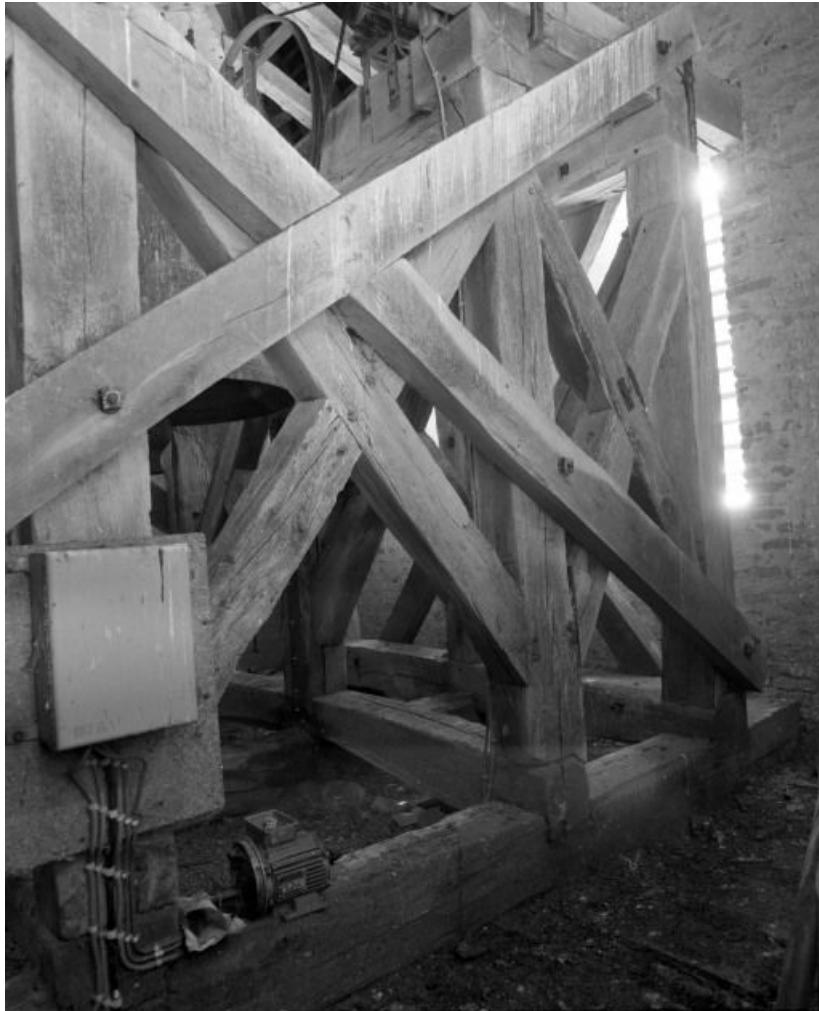
N° de l'illustration : 20037101470X

Charpente du beffroi.
