## ÉGLISE PAROISSIALE SAINT-GERVAIS

Bourgogne-Franche-Comté, Saône-et-Loire  
Saint-Gervais-en-Vallière

Dossier IA71000599 réalisé en 2002 revu en  
2003

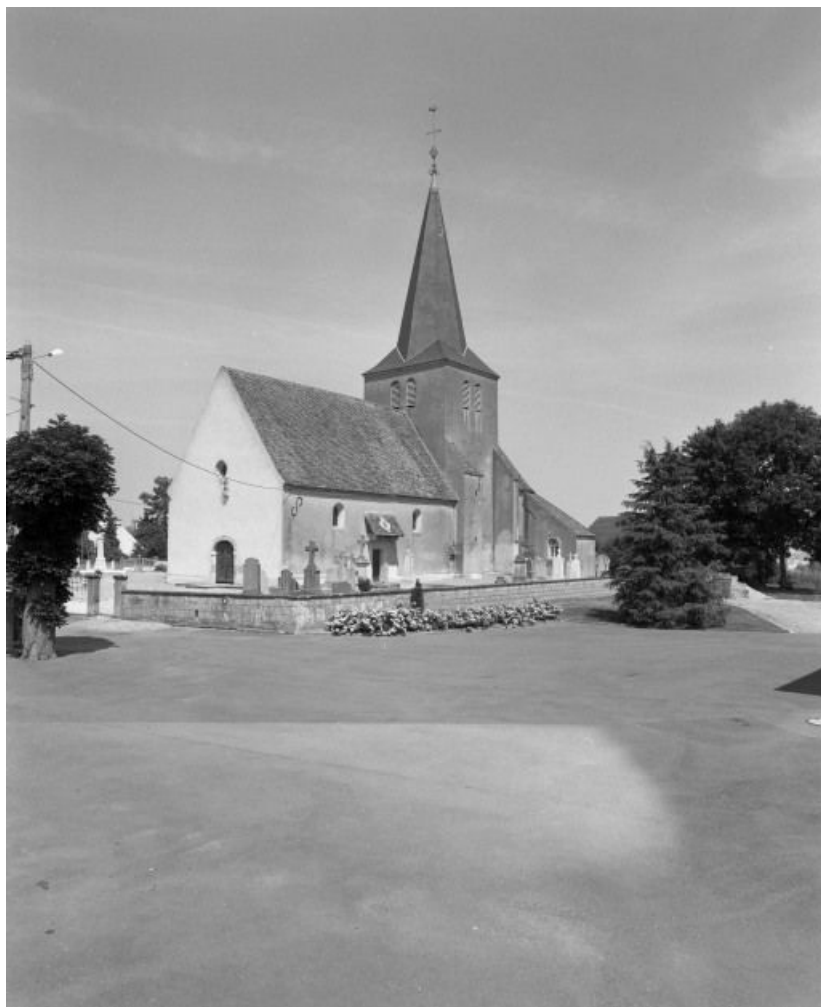
N° de l'illustration : 20037101454X

**Vue d'ensemble : façade et élévation droite.**

L'édifice, entouré du cimetière, est situé sur une place à l'extrémité sud-ouest du bourg. Le gros oeuvre enduit est en moellon calcaire sauf la partie supérieure du clocher et du pignon de la façade qui est en brique ; les encadrements des ouvertures sont en pierre de taille. La nef est couverte d'une fausse voûte en lattis plâtrés à armature de planches, ses murs latéraux sont percés de quatre petites fenêtres identiques en plein-cintre. Une arcade brisée ouvre sur le chœur constitué d'une travée droite sous clocher et d'une autre avec abside polygonale ; les deux travées sont couvertes de voûtes d'arêtes en brique moins hautes que les voûtes d'origine (des fragments des peintures murales qui ornaient le pan central de l'abside sont visibles dans le comble au dessus de la voûte actuelle). Le chœur est éclairé par des fenêtres en arc brisé, celle de la seconde travée sont plus grandes, de même que la fenêtre axiale à remplages. La porte rectangulaire de la sacristie se trouve dans le pan droit de l'abside. L'accès au clocher se fait depuis l'extérieur par une tourelle ajoutée postérieurement (traces de collages), l'escalier conduit au premier niveau du clocher qui communique avec les combles de la nef et de la deuxième travée du chœur par une ouverture en plein-cintre en brique. Les baies en plein-cintre jumelées de la chambre des cloches sont pourvues d'abat-sons. La travée du chœur qui supporte le clocher est épaulée par quatre contreforts au droit des doubleaux, quatre autres plus petits s'adossent aux angles de l'abside. L'encadrement du portail de la façade est en anse-de-panier avec clef et impostes saillantes, celui de la porte latérale droite est en accolade. Les murs de l'église sont couronnés d'une corniche en brique constituée de dents-de-scie et modillons simples sur la nef, de deux rangs de dents-de-scie sur le clocher, d'une corniche en pierre sur le chœur. L'édifice est couvert d'un toit à longs pans sur la nef, d'une croupe polygonale sur l'abside, d'un appentis sur la sacristie et d'une croupe ronde sur la tourelle d'escalier. Le clocher est surmonté d'une flèche octogonale à égout de plan carré.

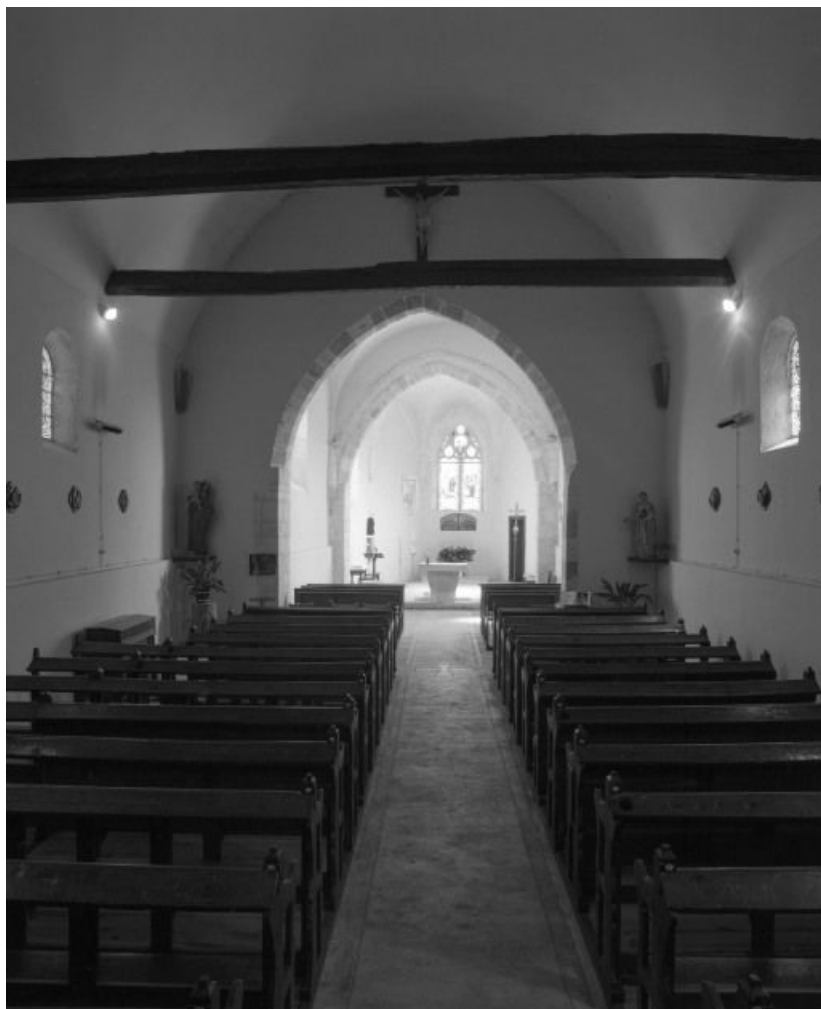
N° de l'illustration : 20037101461X

**Vue d'ensemble prise de l'entrée.**

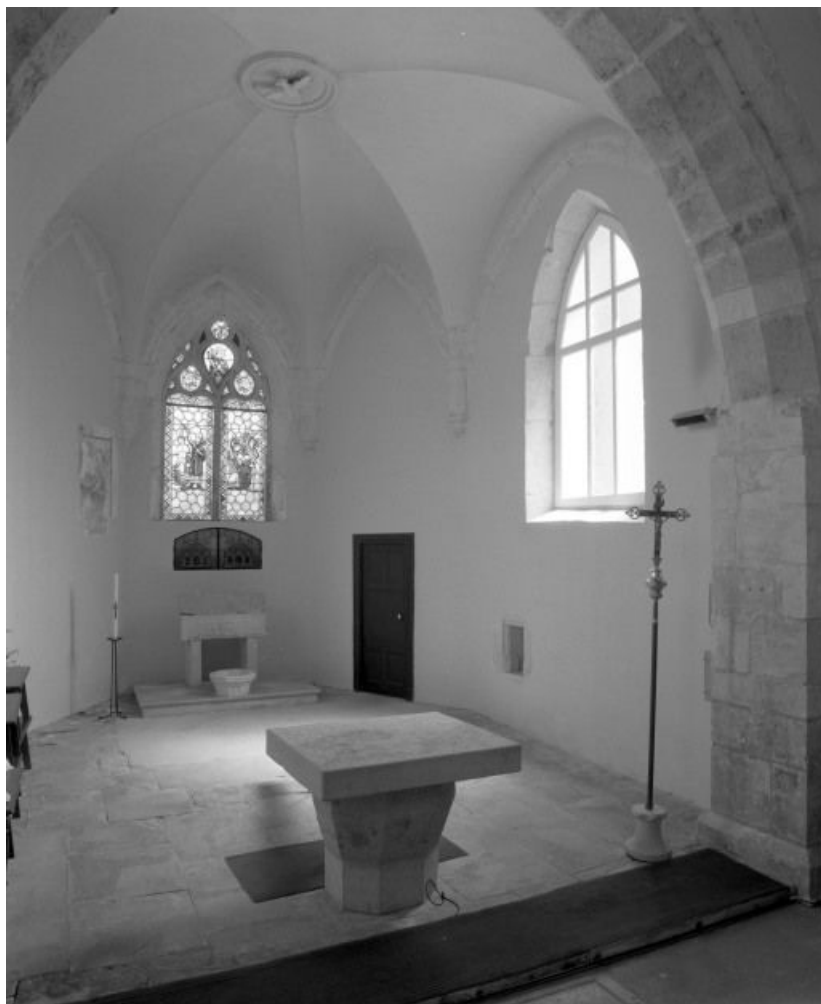
N° de l'illustration : 20037101464X

**Vue rapprochée de l'abside.**

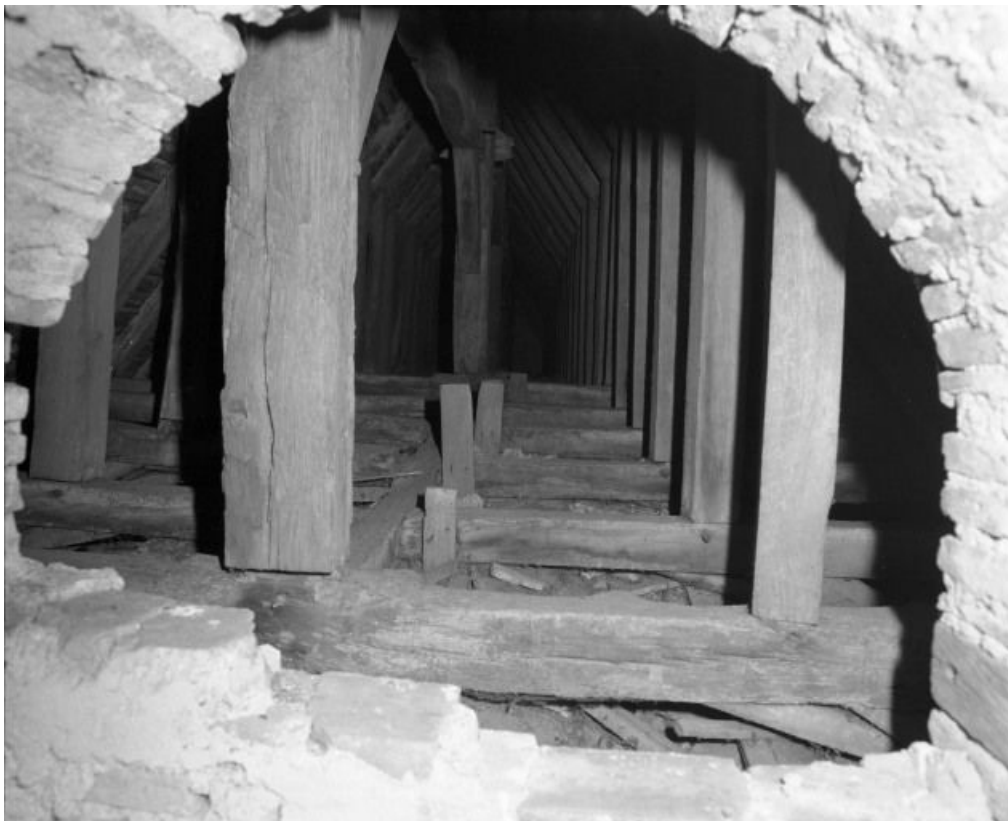
N° de l'illustration : 20037101468X

**Comble de la nef.**
