CROIX DE CHEMIN (CROIX DE CARREFOUR ET DE MISSION)

Bourgogne-Franche-Comté, Saône-et-Loire
Saint-Gervais-en-Vallière

Dossier IA71000933 réalisé en 2002 revu en
2003

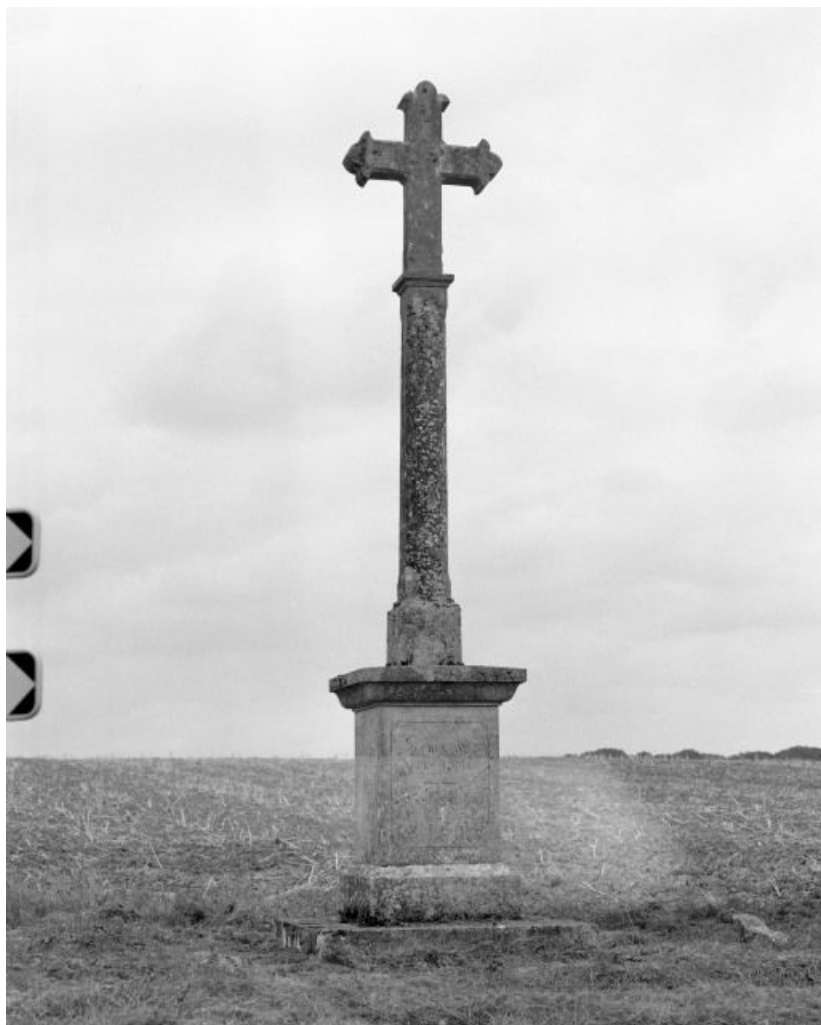
N° de l'illustration : 20037101529X

Vue d'ensemble.

71, Saint-Gervais-en-Vallière Maladière

Le piédestal de la croix porte l'inscription encadrée gravée O CRUX AVE / SPES UNICA / MISSION 1899, et sous le cadre
POULET A BEAUNE.

La croix est située à un carrefour au nord du village ; elle se compose d'un piédestal, d'un fût de section carré à angles abattus
et congés triangulaires et d'une croix fleuronée.
