## FERME

Bourgogne-Franche-Comté, Saône-et-Loire  
Fretterans  
5, 7 rue de l'Eglise

Dossier IA71001020 réalisé en 2005

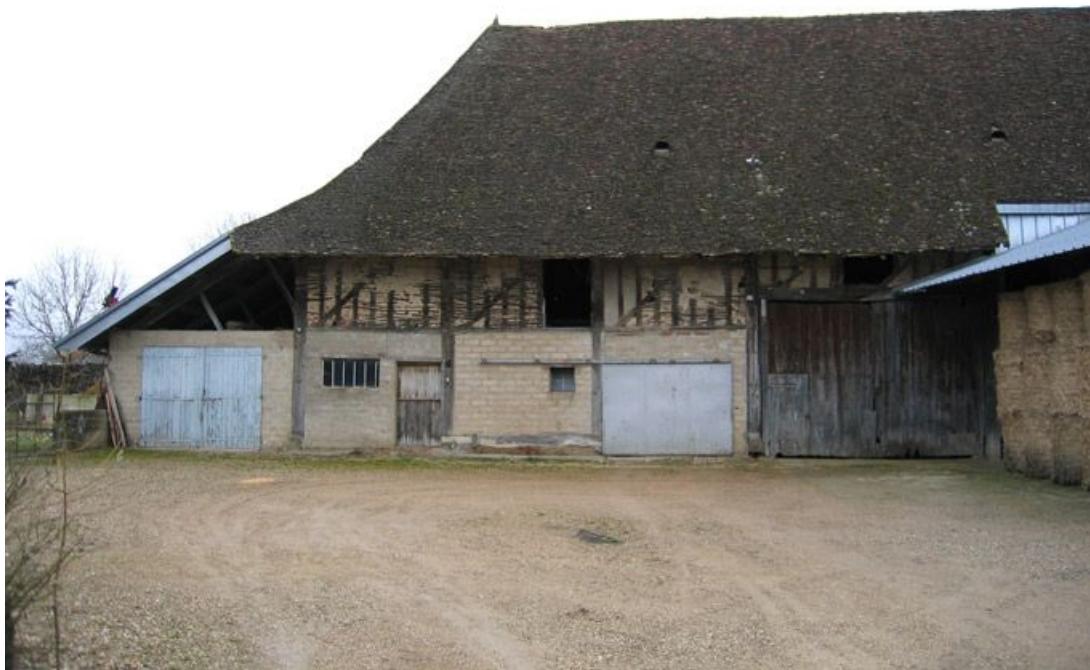
N° de l'illustration : 20057102439NUCA

**Vue d'ensemble de la façade.**

Logis et bâtiment des dépendances en vis-à-vis, implantés parallèlement à la route, avec le puits et l'abreuvoir dans l'alignement du logis et les deux fours au milieu de la cour. L'habitation à double logis (cave sur la droite), double en profondeur, est en pan de bois à chevrons et à croix-de-Saint-André (sous l'auvent) à remplissage de brique, presque entièrement caché par un plaquage de brique crépi. L'accès au grenier de chaque logis se fait par un escalier extérieur, l'un perpendiculaire, l'autre parallèle à la façade. On note plusieurs portes gerbières sur la façade principale. Le bâtiment des dépendances est composé de deux granges flanquées d'une étable. Bien qu'il reste une partie de la sablière basse (assemblée à trait de Jupiter), la moitié inférieure du mur de façade du bâtiment des dépendances est reprise en matériau aggloméré tandis que la partie supérieure est en pan de bois à poteaux rapprochés à remplissage de brique, brique crue, tuile et planche, protégés par un enduit à badigeon sur lattis de bois. Les murs de refend sont faits du même pan de bois mais à remplissage de torchis et sans badigeon. Un auvent sur aisseliers régnant sur les deux bâtiments principaux (les aisseliers des murs gouttereaux de la maison sont constitués de quatre bois dont un sculpté d'un motif unique). Un vestige d'épi de faîtage métallique sur le bâtiment des dépendances. La tuile plate couvre la moitié de chaque bâtiment. Les fours ont été refaits en matériau aggloméré.
