FERME

Bourgogne-Franche-Comté, Saône-et-Loire
Fretterans
5, 7 rue de l' Eglise

Dossier IA71001020 réalisé en 2005

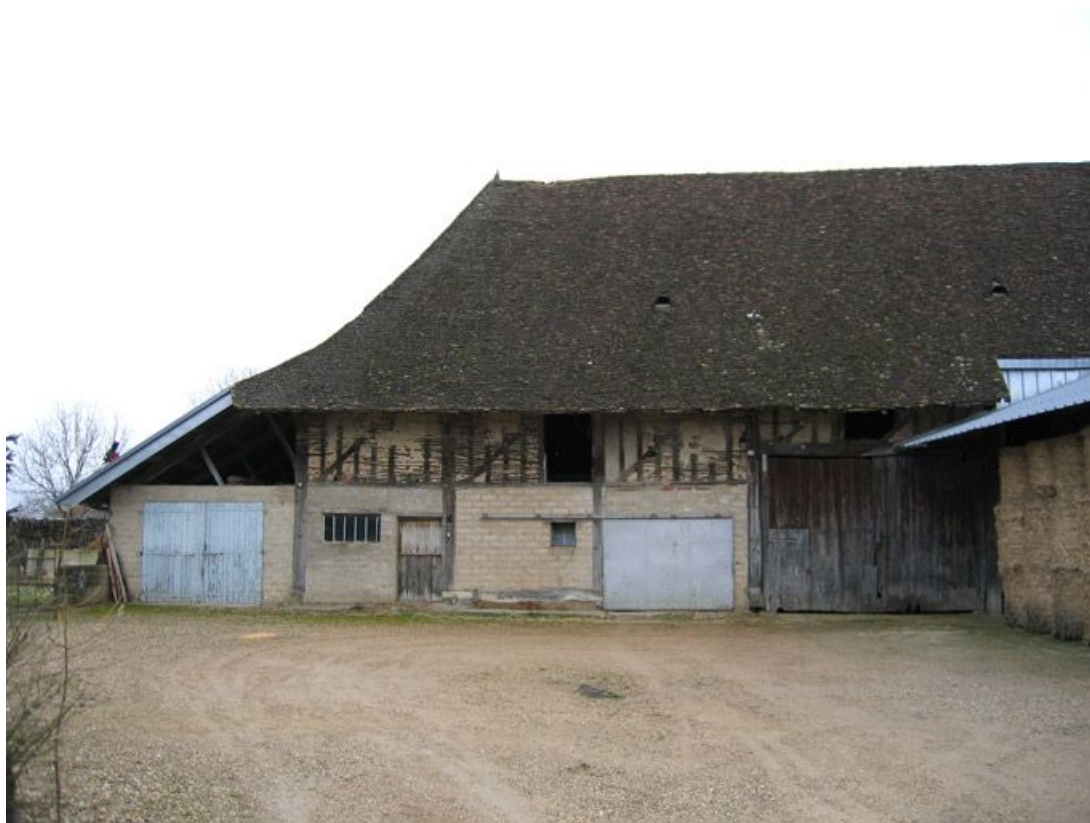
N° de l'illustration : 20057102439NUCA

Vue d'ensemble de la façade.

Logis et bâtiment des dépendances en vis-à-vis, implantés parallèlement à la route, avec le puits et l'abreuvoir dans l'alignement du logis et les deux fours au milieu de la cour. L'habitation à double logis (cave sur la droite), double en profondeur, est en pan de bois à chevrons et à croix-de-Saint-André (sous l'auvent) à remplissage de brique, presque entièrement caché par un plaquage de brique crépi. L'accès au grenier de chaque logis se fait par un escalier extérieur, l'un perpendiculaire, l'autre parallèle à la façade. On note plusieurs portes gerbières sur la façade principale. Le bâtiment des dépendances est composé de deux granges flanquées d'une étable. Bien qu'il reste une partie de la sablière basse (assemblée à trait de Jupiter), la moitié inférieure du mur de façade du bâtiment des dépendances est reprise en matériau aggloméré tandis que la partie supérieure est en pan de bois à poteaux rapprochés à remplissage de brique, brique crue, tuile et planche, protégés par un enduit à badigeon sur lattis de bois. Les murs de refend sont faits du même pan de bois mais à remplissage de torchis et sans badigeon. Un auvent sur aisseliers régnant sur les deux bâtiments principaux (les aisseliers des murs gouttereaux de la maison sont constitués de quatre bois dont un sculpté d'un motif unique). Un vestige d'épi de faîtage métallique sur le bâtiment des dépendances. La tuile plate couvre la moitié de chaque bâtiment. Les fours ont été refaits en matériau aggloméré.
