## FERME

Bourgogne-Franche-Comté, Saône-et-Loire  
Charette-Varennes  
14, 16 route de Chalon

Dossier IA71001061 réalisé en 2005

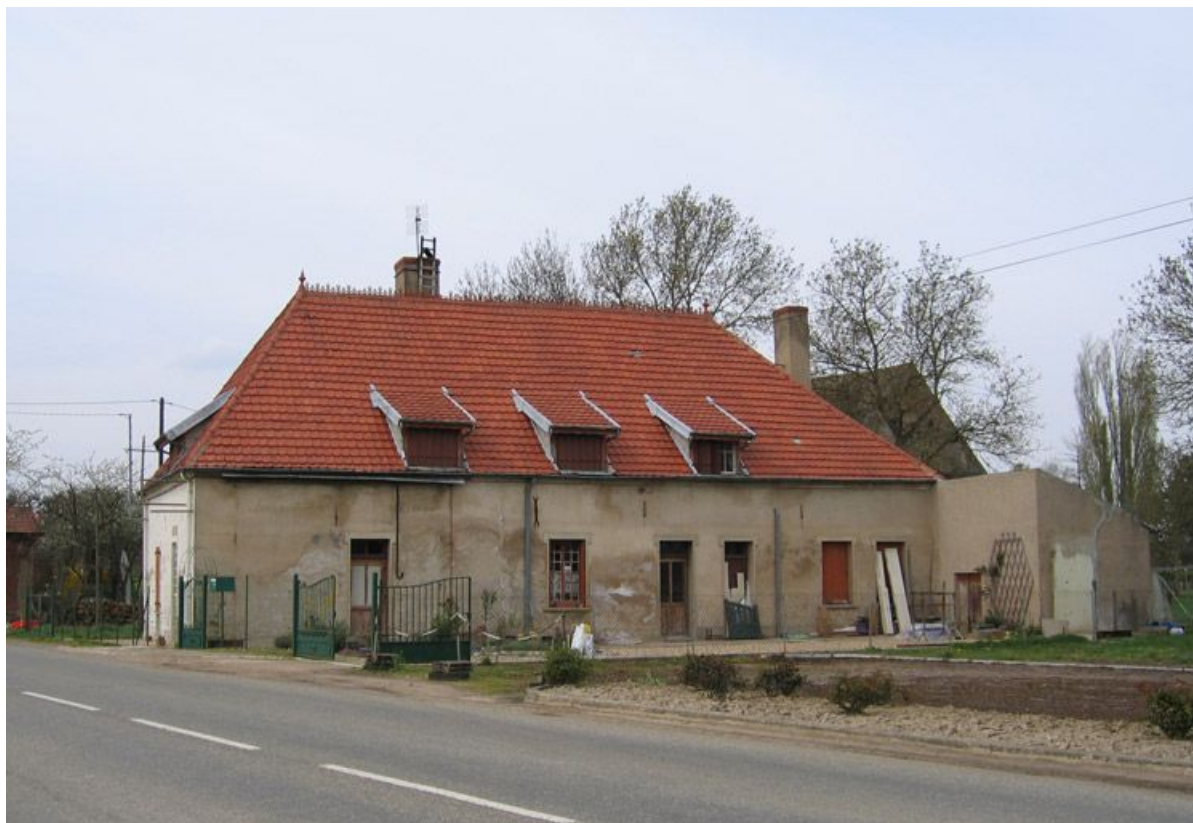
N° de l'illustration : 20057102476NUCA

**Vue d'ensemble de la façade de l'habitation.**

Ferme implantée sur les deux côtés d'une cour ouverte sur la route : maison perpendiculaire à celle-ci et bâtiment des dépendances à sa gauche, parallèle à la route, en retrait. Maison à haut comble, appuis de fenêtre en pierre moulurées, corniche à trois rangs de brique, mais toute enduite et très remaniée. Bâtiment des dépendances constitué d'une grange flanquée de deux étables, d'un pigeonnier (ouvrant au sud) accolé dans l'angle antérieur gauche et d'un toit à porcs dans son alignement, au pignon gauche (surmonté d'un pailleur sous appentis sur poteaux de bois). Très haut surcroît, brique sur soubassement de pierre, linteau de pierre aux étables, corniche à modillons, jours circulaires aux pignons, tuiles plates. Les séparations du toit à porcs sont constituées d'une unique et épaisse dalle de pierre dressée. Un vestige d'épi de faîtage métallique sur le pigeonnier.

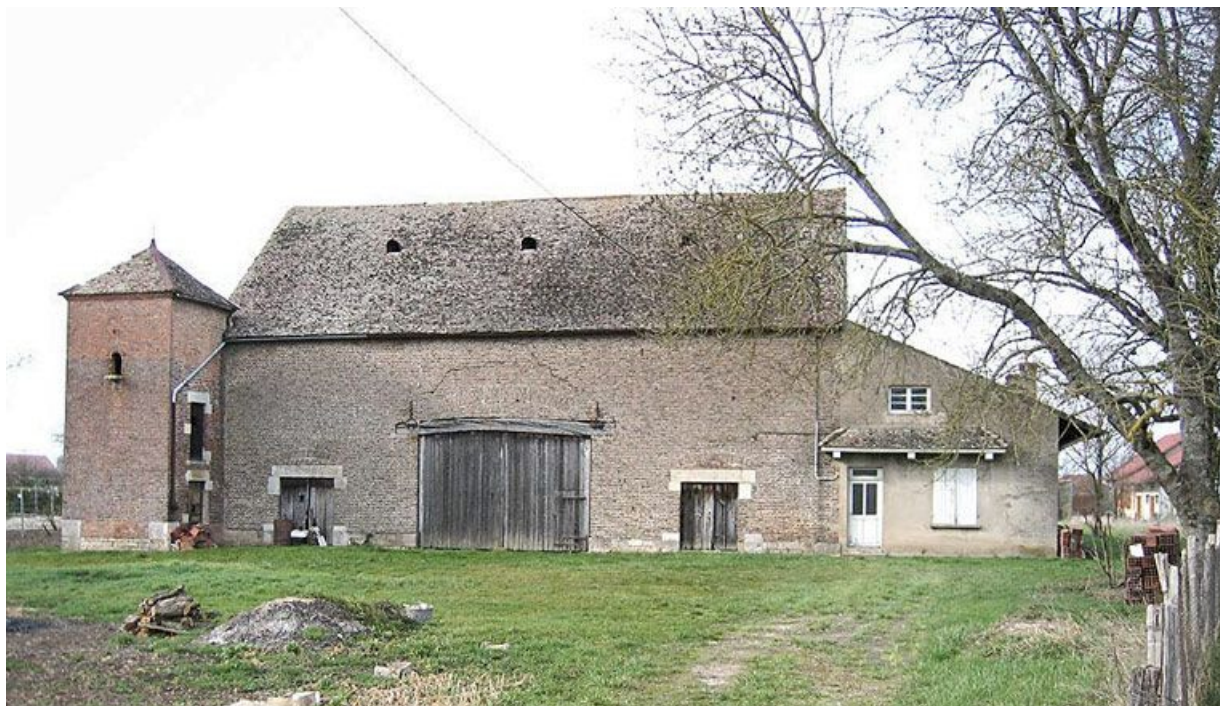
N° de l'illustration : 20057102475NUCA

**Vue d'ensemble de la façade du bâtiment des dépendances.**
