## FERME

Bourgogne-Franche-Comté, Saône-et-Loire  
Beauvernois  
les Charmettes

Dossier IA71001094 réalisé en 2005

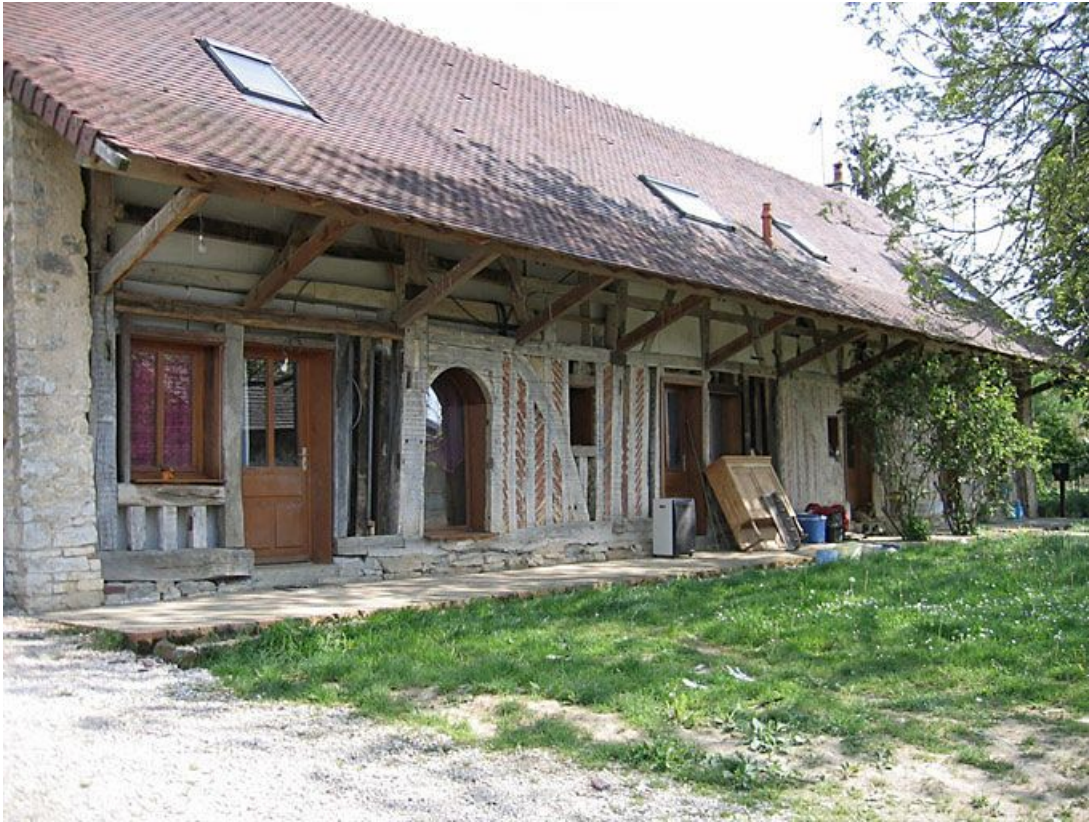
N° de l'illustration : 20057102510NUCA

**Vue d'ensemble de la façade.**

Ferme implantée à l'extrémité d'une impasse, sur une hauteur, au milieu des champs. Elle est constituée de trois bâtiments parallèles à la route : une maison sur la droite et deux bâtiments des dépendances en vis-à-vis, sur la gauche. Grande maison en pan de bois à poteaux rapprochés à remplissage de brique sur "murot" de pierre. Pan de bois à "grands pans" (décharge et entretoise) au surcroît. Assemblages de bois à mi-bois. Cinq portes sur la façade antérieure. Deux portes à linteau en plein cintre au même niveau sur les deux façades. Les murs pignons sont en pierre. Auvent sur aisseliers en façades. Puits circulaire en pierre à superstructure à rouleau maçonnée, au centre de la cour.
