FERME

Bourgogne-Franche-Comté, Saône-et-Loire
La Chaux

Dossier IA71001136 réalisé en 2005

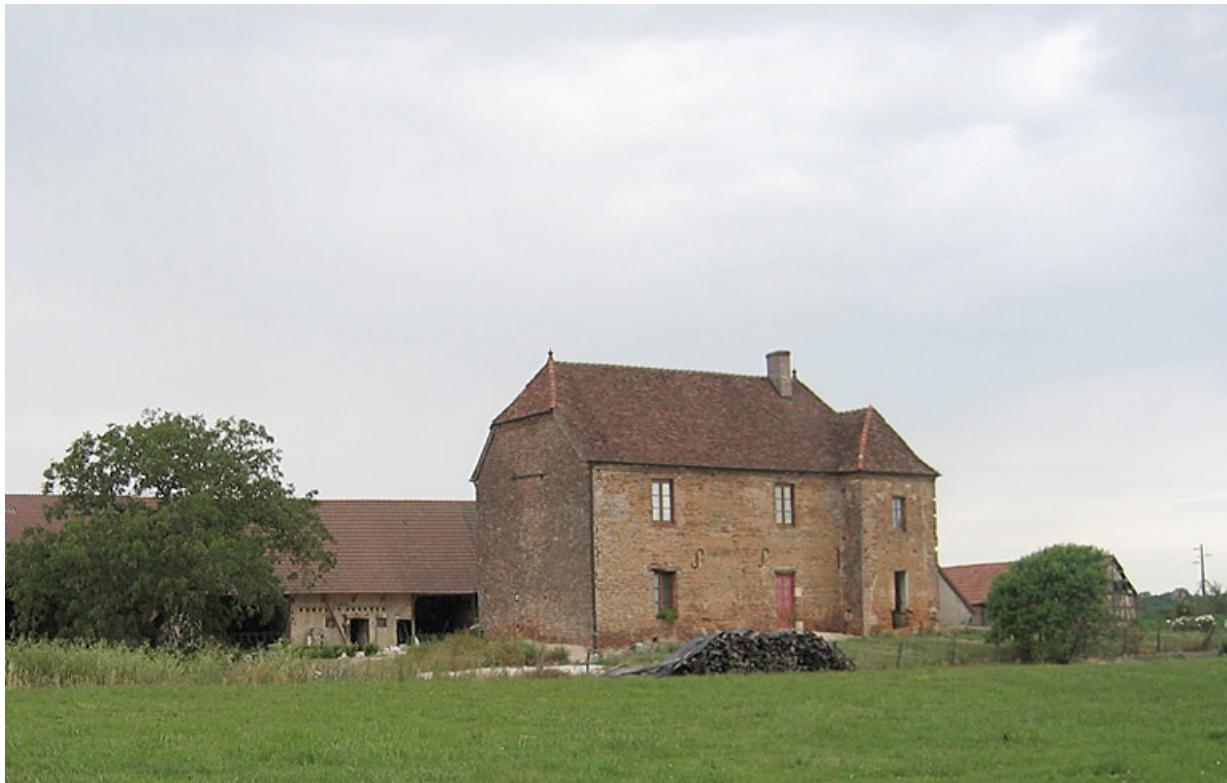
N° de l'illustration : 20057102543NUCA

Exemple d'une ferme à La Chaux.

Ferme constituée de trois bâtiments distribués sur une cour, en retrait de la route : la maison à droite et le bâtiment des dépendances à gauche, perpendiculaires à la route, et le toit à porcs au fond. Habitation en brique (linteaux en bois) à un étage, couverte d'une croupe à gauche et d'une demi-croupe à droite. Un appentis en matériau aggloméré au petit pan. Avancée dans l'angle postérieur gauche couverte par une croupe. Rez-de-chaussée constitué de trois pièces, la cheminée de celle de droite ayant disparu. Corniche à trois rangs (2ème posé pointes en avant), couverture de tuiles plates, deux épis de faîtage en terre cuite récents. Bâtiment des dépendances en pan de bois courts serrés, non disposés en chevrons mais parallèlement entre eux. Il est constitué de gauche à droite : d'une étable, d'une grange, d'une deuxième étable, d'une deuxième grange, d'une troisième étable et d'une charretterie. Importante reprise en matériau aggloméré (linteaux en brique). Auvent sur aisseliers en façade. Pignons et tuile mécanique. Toit à porcs en brique. Tuile mécanique.
