## FERME

Bourgogne-Franche-Comté, Saône-et-Loire  
La Frette  
la Bêcherie

Dossier IA71001173 réalisé en 2005

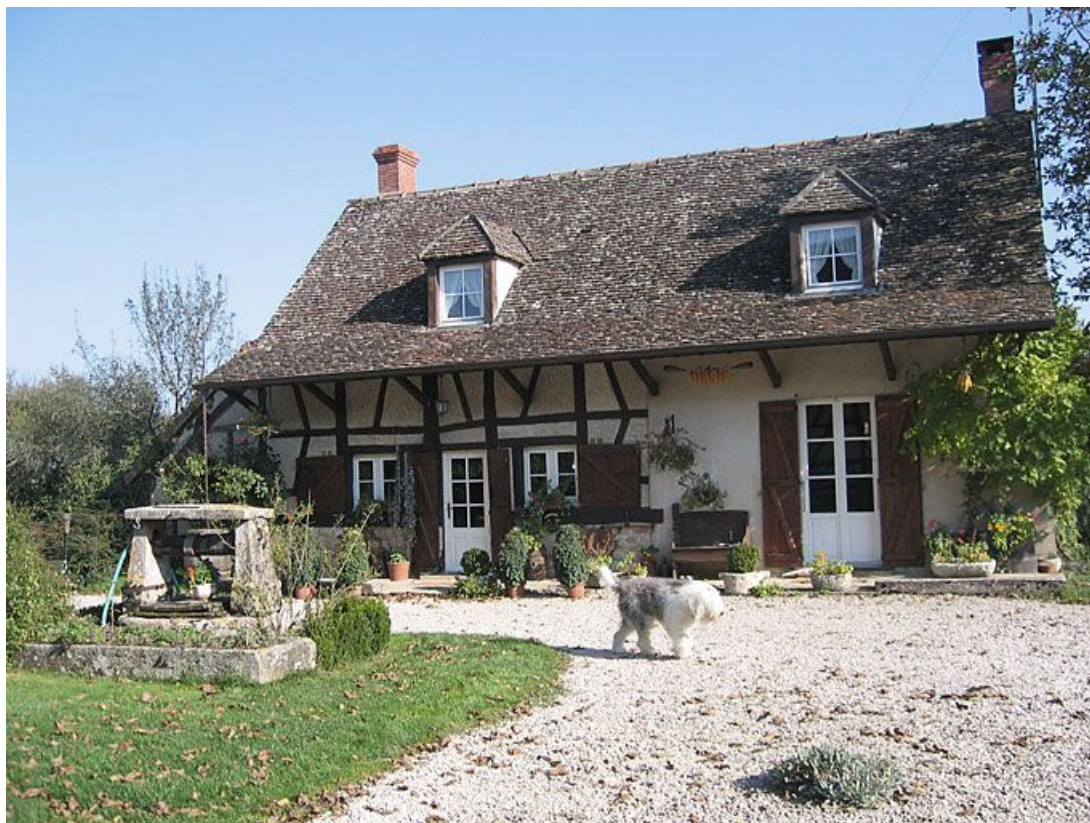
N° de l'illustration : 20057102576NUCA

**Vue d'ensemble de la façade.**

Ferme constituée de deux bâtiments en vis-à-vis, implantés perpendiculairement à la route. Un toit à porcs/poulailler ferme la cour ouverte sur la route. Un four est situé dans l'angle postérieur droit de la maison. La maison est en pan de bois à "bâton-rompu" sur soubassement de pierre. Elle est constituée d'une grande pièce centrale avec cheminée en pierre, et d'une petite pièce sur la droite qui devait être la chambre. Un cellier (qui accueillait l'escalier du grenier ?) et une petite cuisine (ancienne "chambre à lait" ?) sous appentis au mur pignon gauche. Auvent sur aisseliers en façade principale et sur poteaux de bois en façade postérieure. Bâtiment des dépendances constitué de deux granges flanquées d'une étable à gauche, d'une écurie et d'une remise à droite. Les deux granges sont faites de pan de bois (en chevrons sur la façade antérieure, mais à "bâton-rompu" sur la façade postérieure), alors que les deux étables sont en pisé, le tout sur soubassement de pierre. Pignons en pierre. Remise en tuiles mureuses. Fenêtre à barreaux de bois sur la façade postérieure de l'étable. Auvent sur aisseliers en façades. Le versant postérieur est le seul de l'ensemble à être couvert de tuiles mécaniques. Toit à porcs/poulailler en pierre et tuiles mureuses. Four en pan de bois à chevrons. Puits circulaire à superstructure à rouleau en pierre, situé devant la maison.
