FERME, ACTUELLEMENT MAISON

Bourgogne-Franche-Comté, Saône-et-Loire
Simard

Dossier IA71001186 réalisé en 2005

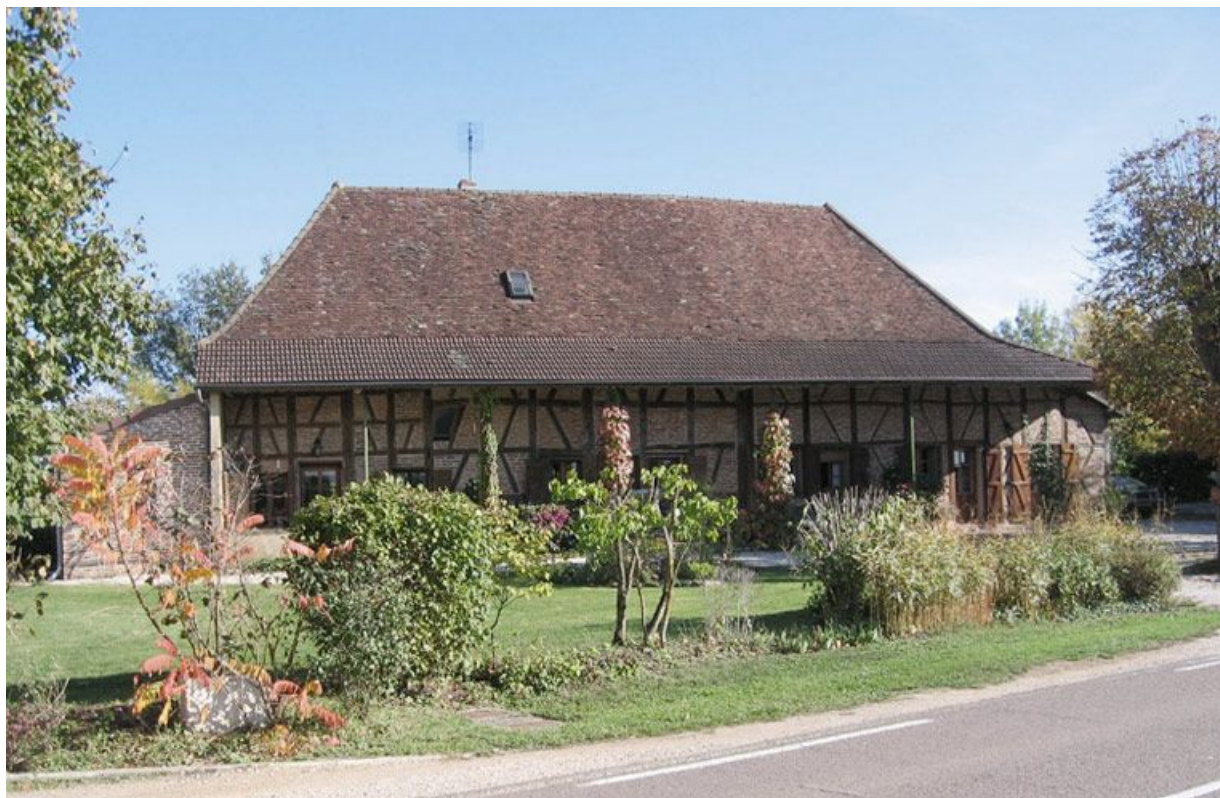
N° de l'illustration : 20057102587NUCA

Vue d'ensemble de la façade.

Maison implantée parallèlement à la route, en retrait. Elle est en pan de bois à remplissage de brique sur soubassement de brique. Elle est constituée d'une grande pièce (en pan de bois à "bâton-rompu") flanquée d'un réduit sur la droite, et d'une chambre sur la gauche (en pan de bois à chevrons). Un petit logement récent en pan de bois à chevrons flanque cet ensemble sur la droite. La cheminée de la chambre est large et en bois tandis que celle de la pièce principale est de style néo-classique (19^{ème} siècle). La cave est située sous la chambre et accessible par l'appentis en brique accolé au petit pan gauche. De petits jours de terre circulaires en façade principale percés dans le soubassement sont protégés par une grilles en fer forgé. L'escalier du grenier d'origine est parallèle à la façade postérieure et situé au milieu. Le nouveau est à l'extrémité gauche de cette façade et prend appui contre le logement. Parquet à l'intérieur et tommettes au "sevron" antérieur. Auvent très débordant supporté par des poteaux métalliques en façades. Puits circulaire maçonné à superstructure à rouleau en pierre, situé entre la maison et la route, devant la partie la plus ancienne.
