MOULIN

Bourgogne-Franche-Comté, Saône-et-Loire
Baudrières
Tenarre

Dossier IA71001266 réalisé en 2006

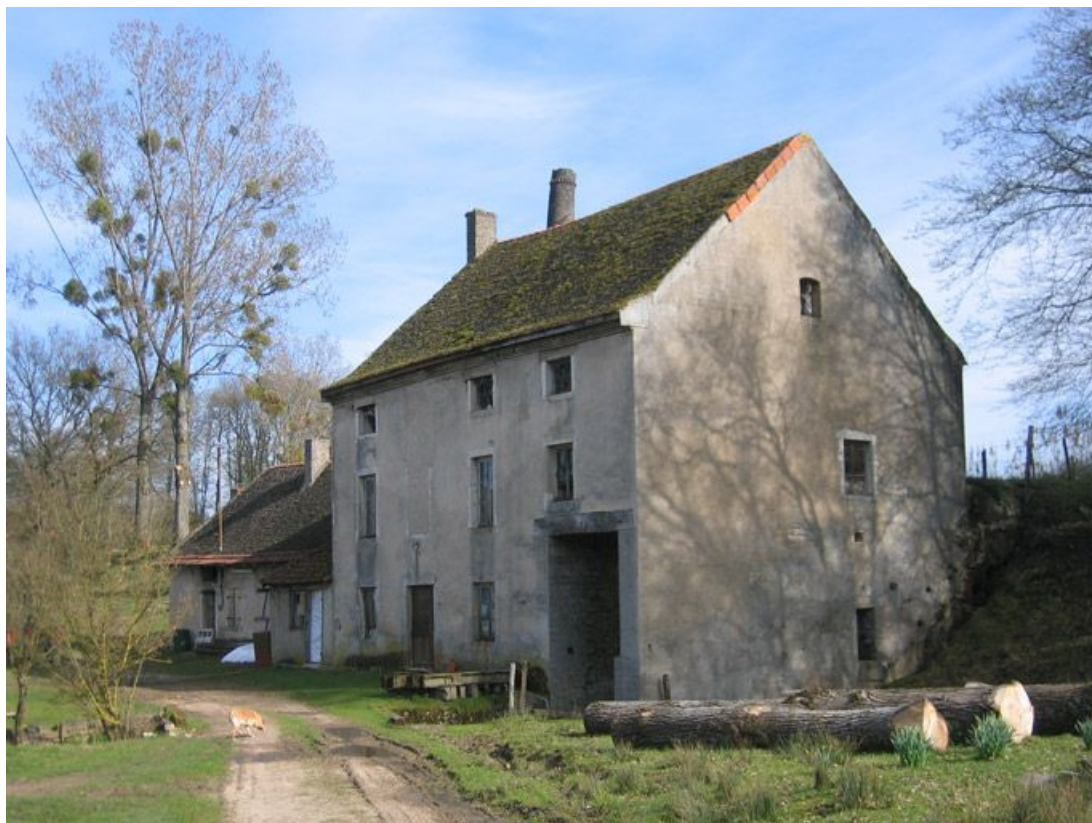
N° de l'illustration : 20067101119NUCA

Moulin à Baudrières.

Moulin sur étang, implanté en retrait de la route, sur les trois côtés d'une cour. Logis en pan de bois à chevrons et pierre (croupe à gauche) accolé à la gauche du moulin en pierre (roue au pignon droit). Bâtiment des dépendances constitué d'une grange en pan de bois et de deux étables en pierre, implanté perpendiculairement, à gauche. Toit à porcs en pan de bois et en pierre en vis-à-vis, le long du bief. Sol du moulin dallé, corniche en brique à quatre rangs (le troisième posé pointes en avant). Haute cheminée en brique circulaire sur la digue de l'étang.
