## MOULIN

Bourgogne-Franche-Comté, Saône-et-Loire  
Baudrières  
Tenarre

Dossier IA71001266 réalisé en 2006

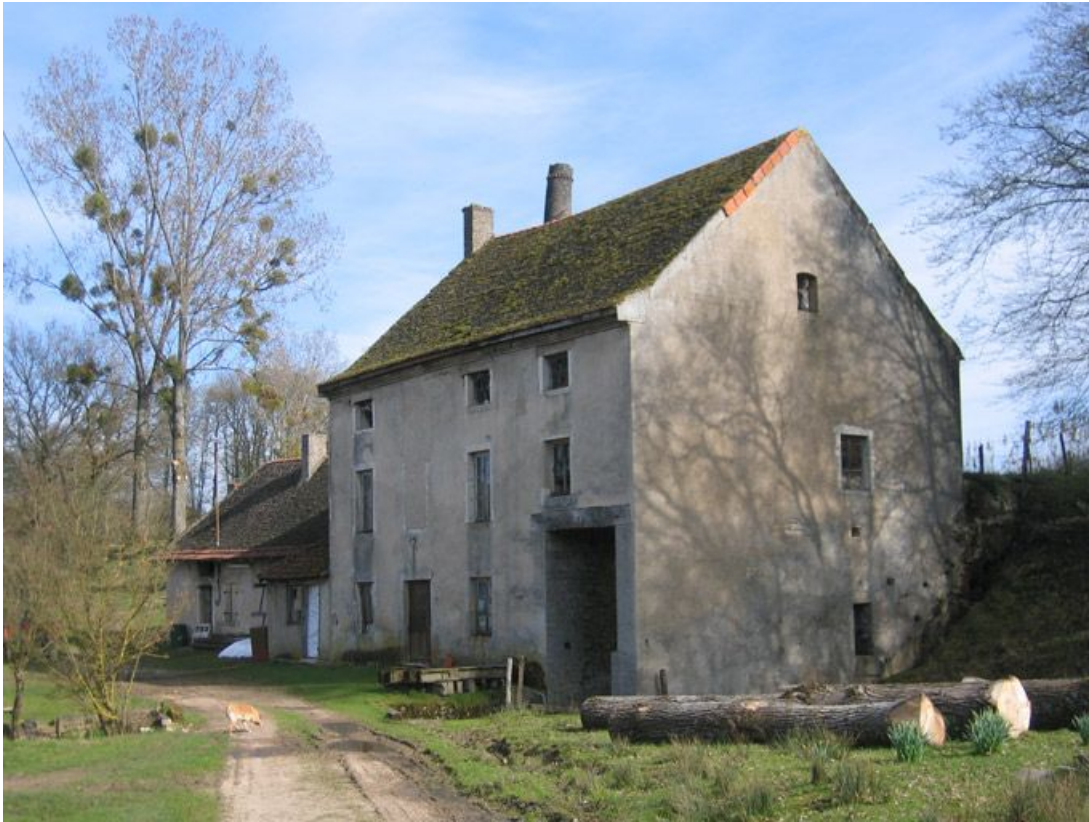
N° de l'illustration : 20067101119NUCA

**Moulin à Baudrières.**

71, Baudrières, lieudit : Boulay
