ANCIEN HÔPITAL, ACTUELLEMENT MAISON DE RETRAITE GEORGES CARTHIEUX

Bourgogne-Franche-Comté, Saône-et-Loire
Couches
46 rue Saint-Nicolas

Dossier IA71001274 réalisé en 2004

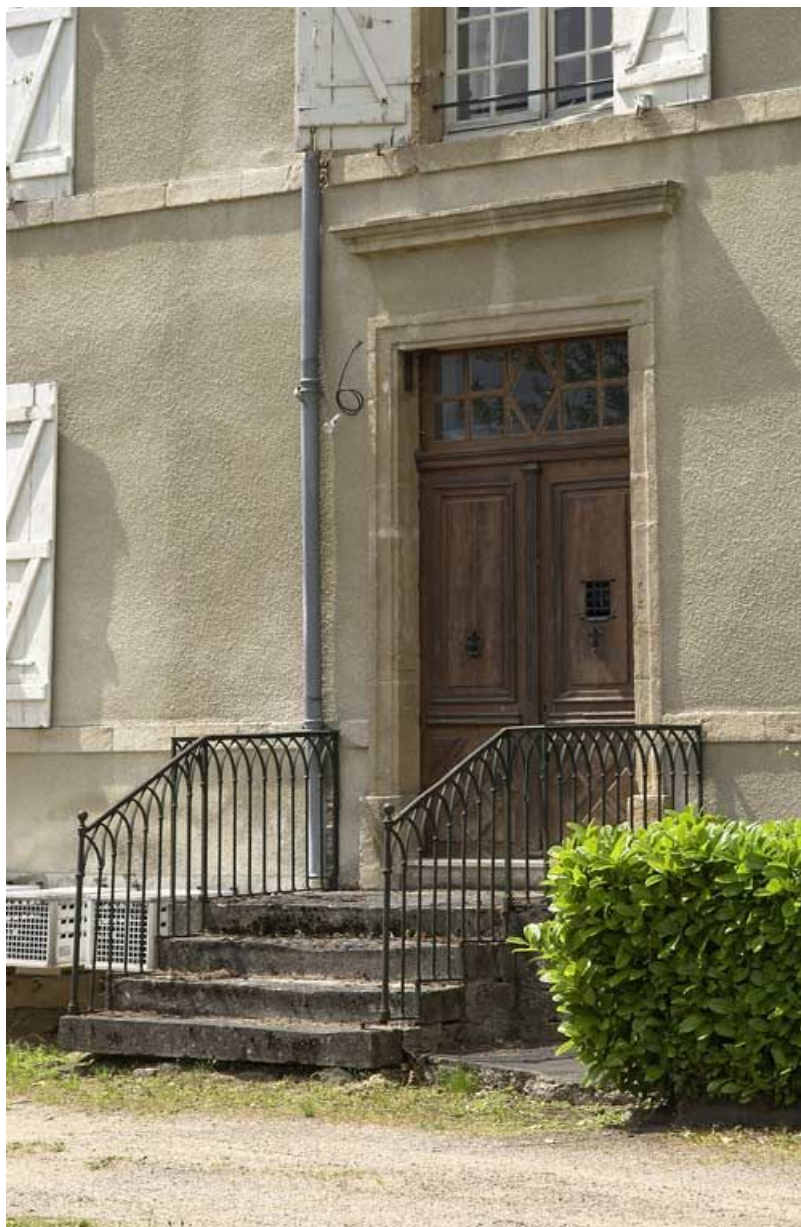
N° de l'illustration : 20047100358NUC2A

Détail de la porte d'entrée sur la façade antérieure.

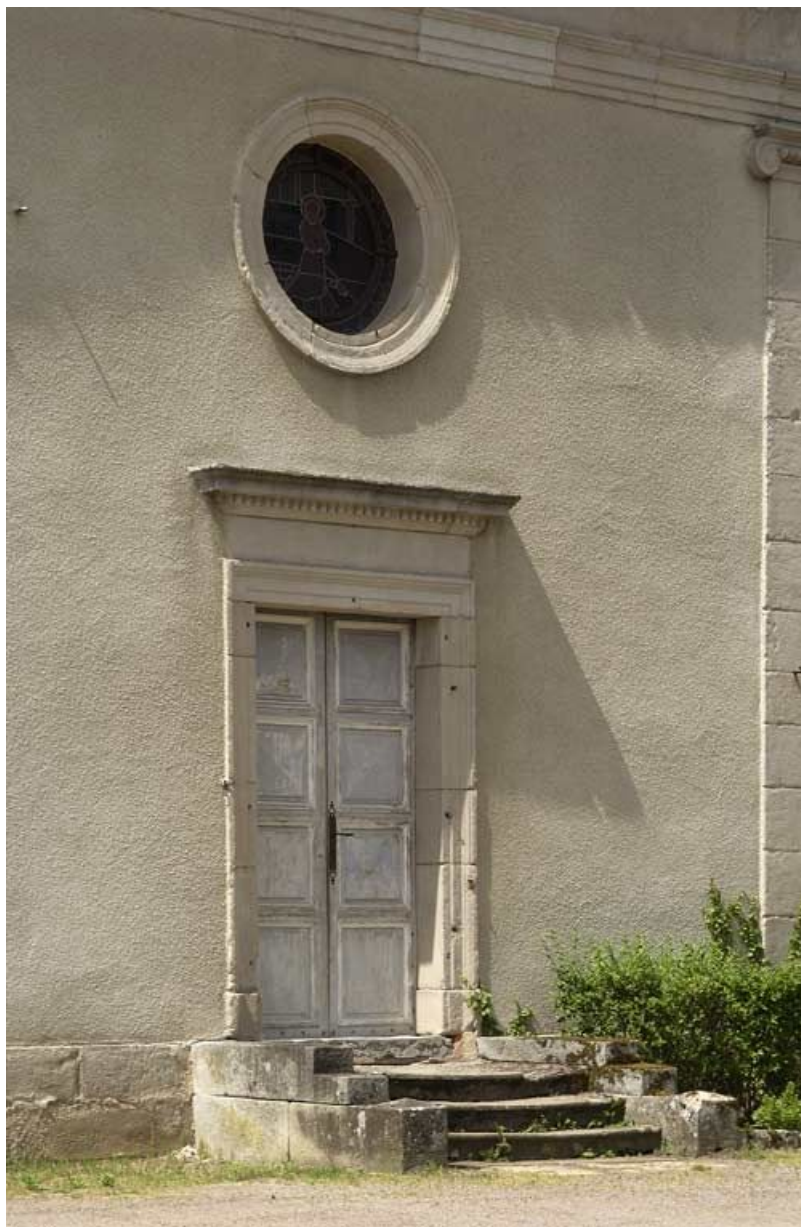
N° de l'illustration : 20047100362NUC2A

Porte de la chapelle surmontée d'un oculus.

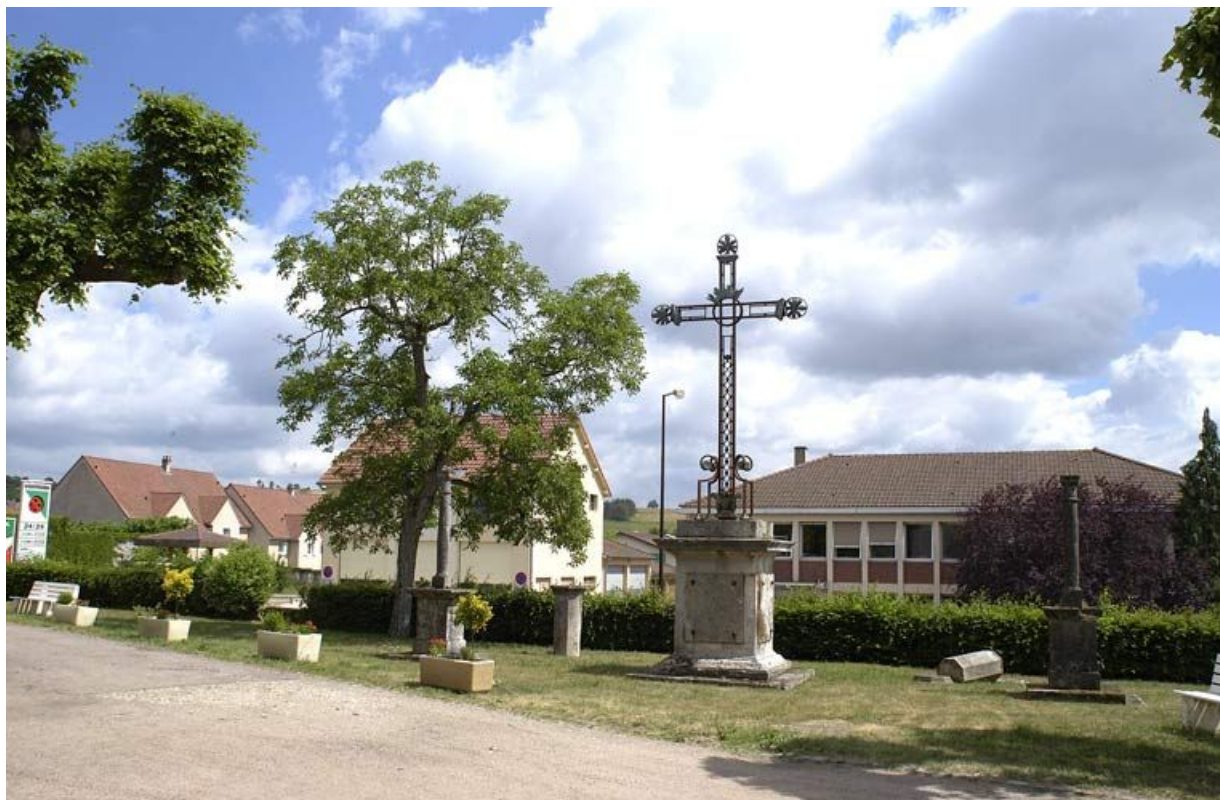
N° de l'illustration : 20047100368NUC2A

Croix de mission et calvaires.

sens des aiguilles d'une montre : "Heureux ceux qui écoutent la parole de Dieu et qui la mettent en pratique" ; " Monument érigé en cette paroisse en mémoire de la Mission" ; " Nous ne devons nous glorifier que dans la croix de Jésus-Christ " ; "Posé le 3 janvier 1827". La troisième croix, située à droite, porte les inscriptions "CRUX AVE" (sur la base du fût) et "Dieu notre Père, priez pour lui". Le jardin, auquel on accède par un portail de pierre de taille à bossages surmonté d'une corniche et d'une pyramide, consiste en une allée de platanes qui répond à celle de la promenade communale située immédiatement devant le portail de l'hôpital et en un aménagement paysagé récent. Devant la façade antérieure, on distingue les traces d'un parterre ou d'un ancien bassin comblé.

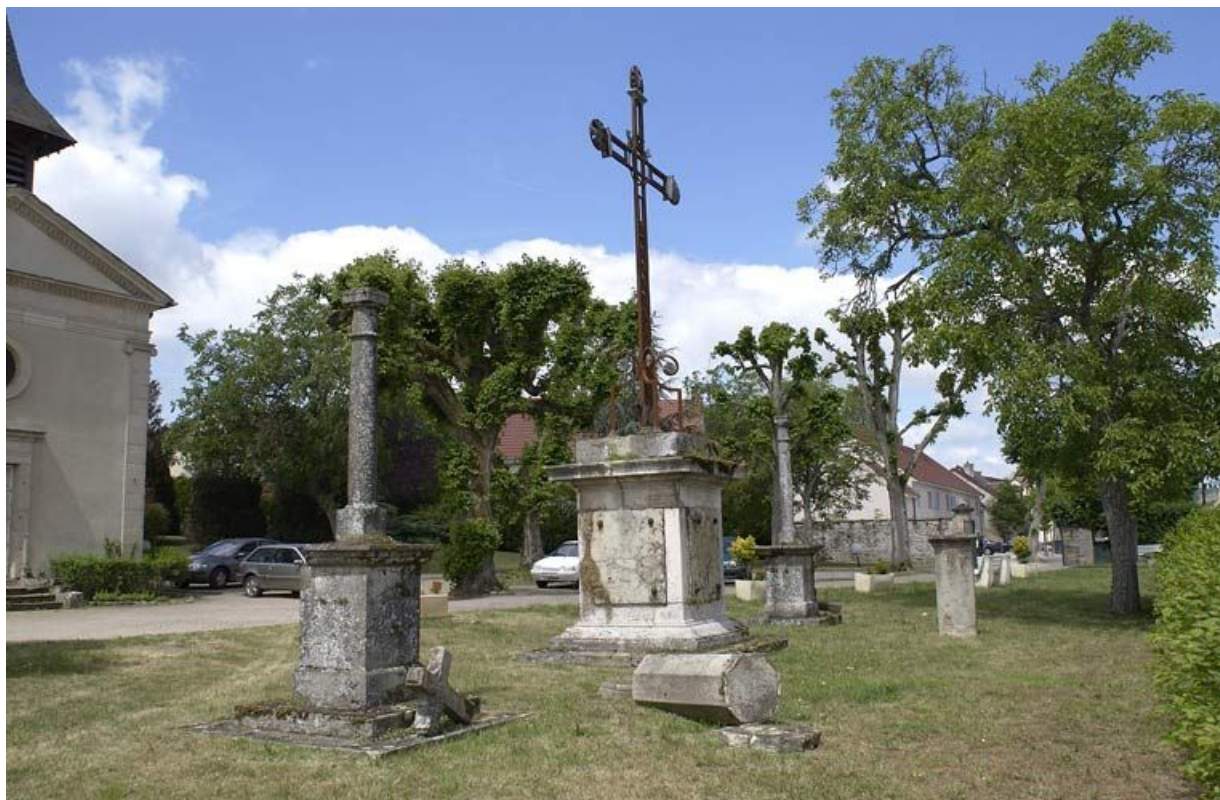
N° de l'illustration : 20047100369NUC2A

Croix de mission et calvaires.
