FERME

Bourgogne-Franche-Comté, Saône-et-Loire
Rancy

Dossier IA71001291 réalisé en 2006

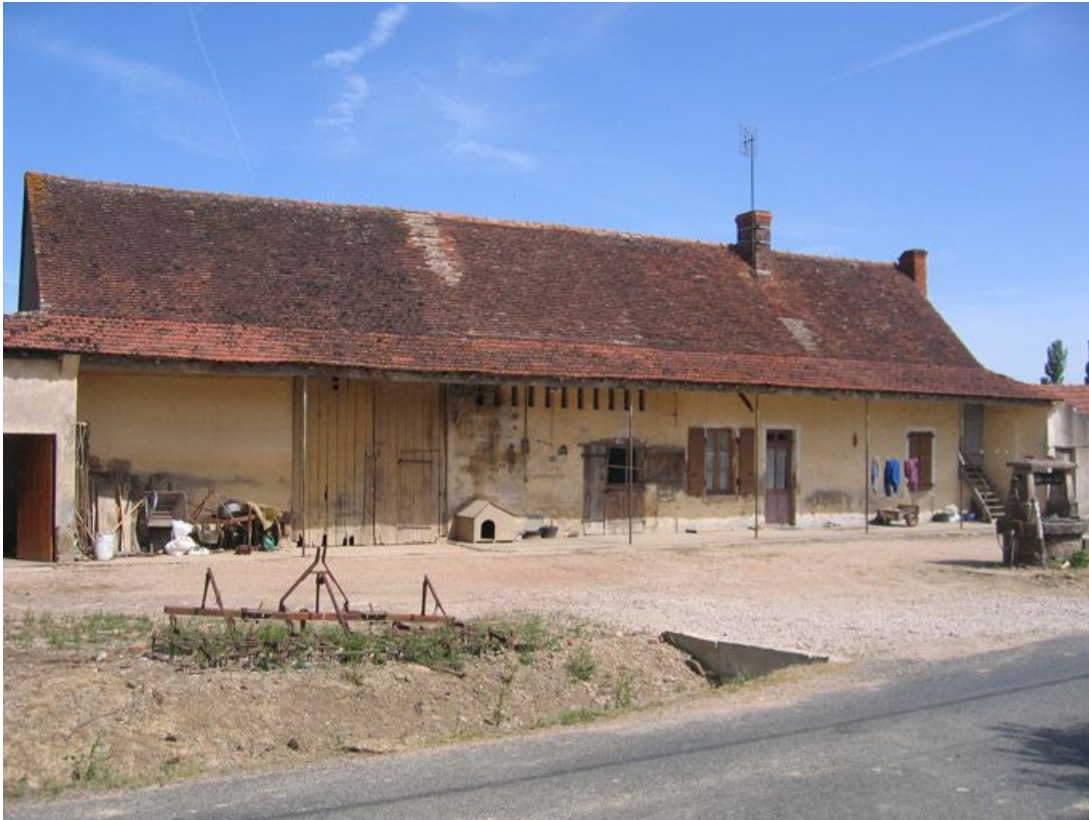
N° de l'illustration : 20067101136NUCA

Vue d'ensemble de la façade.

Ferme implantée parallèlement à la route, en retrait. Elle est constituée d'un long bâtiment comprenant un logis (à droite) et ses dépendances. Un toit à porcs dans son alignement à droite, et une petite maison, un peu plus loin à droite. Ferme en pisé sur soubassement de brique et de pierre, constituée d'un logis flanqué d'une étable et d'une grange sur sa gauche, et d'un four sous appentis sur sa droite. Volières ("boîtes à pigeons") en bois fixées aux poutres des étables et aération par des jours étroits au surcroît. Echelle du grenier située à l'extrémité droite de la façade. La pièce principale du logis est située à gauche, les deux chambres en profondeur sur la droite. Encadrements de baies en pierre rose. Auvent sur poteaux métalliques (sablère assemblée à trait de Jupiter). Puits en brique à superstructure en pierre à rouleau, face au logis. Toit à porcs en matériaux agglomérés. Petite maison enduite (pan de bois à chevrons sur soubassement de pierre sur la façade postérieure et pignons en pierre), constituée de deux pièces, et d'une cheminée double.
