## ATELIER-FERME

Bourgogne-Franche-Comté, Saône-et-Loire  
Rancy

Dossier IA71001293 réalisé en 2006

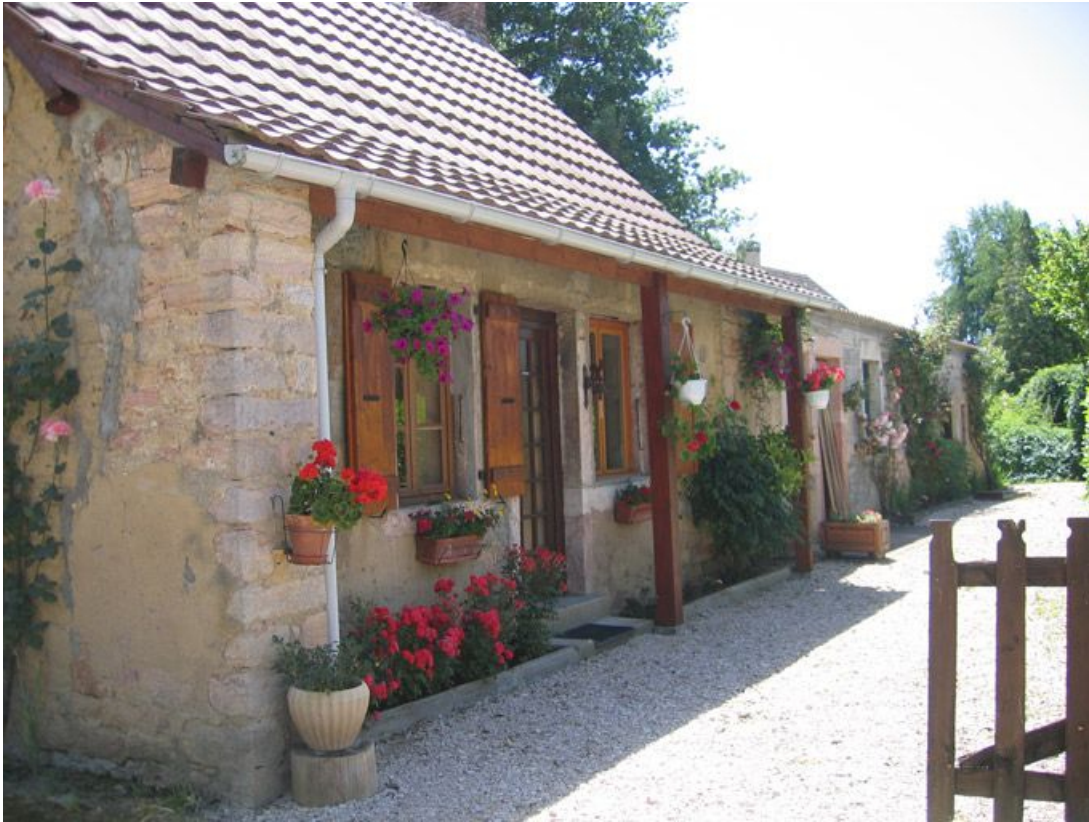
N° de l'illustration : 20067101138NUCA

**Vue d'ensemble de la façade.**

Ferme implantée parallèlement à la route. Elle est en pisé sur soubassement de pierre, constituée d'un logis flanqué de dépendances (en "tuiles mureuses" ?) sur la droite. Les encadrements de baie du logis sont aussi en pierre. Evier sur la façade postérieure du logis. Le toit dissymétrique est plus long sur la façade postérieure et faiblement pentu. Auvent sur aisseliers et avancée du mur pignon gauche. Vestiges d'une cheminée en pierre au pignon droit. La pierre est de couleur rose. Puits en brique à superstructure en pierre à rouleau, toit à porcs en "tuiles mureuses" et verger à l'arrière du logis.
