FERME

Bourgogne-Franche-Comté, Saône-et-Loire
Loisy
Moiroux

Dossier IA71001314 réalisé en 2006

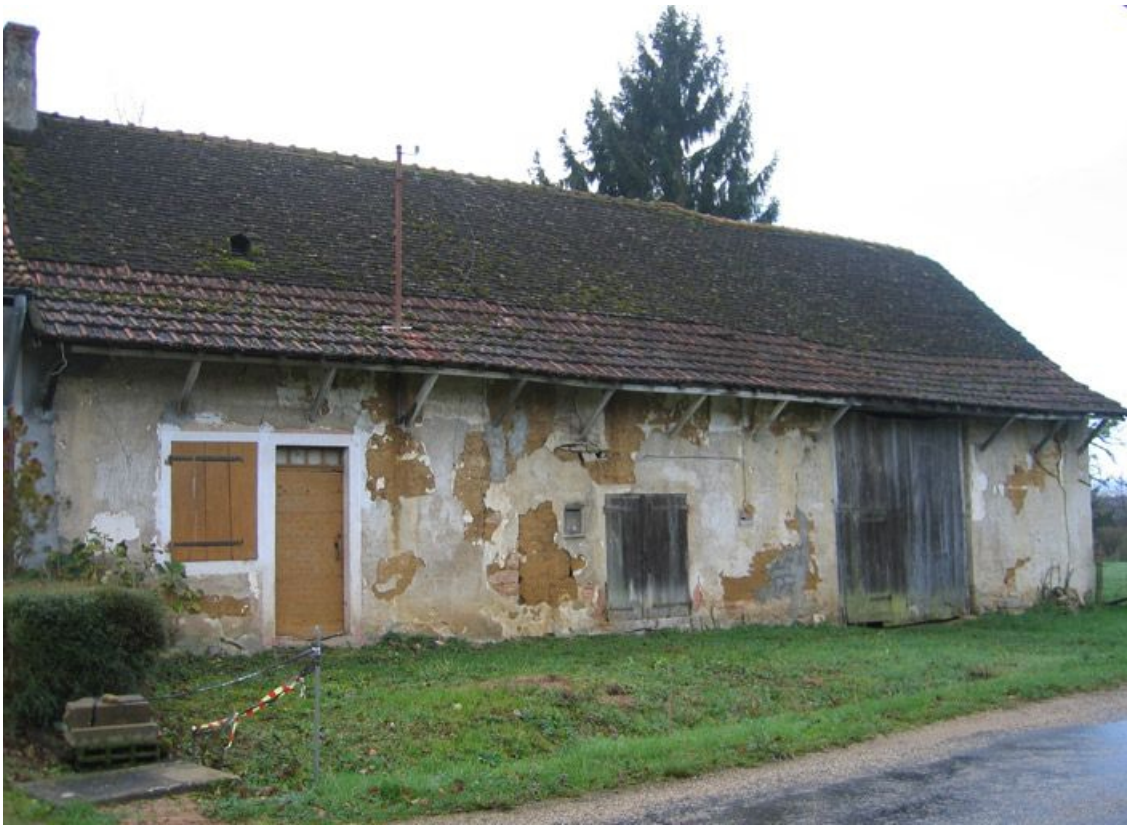
N° de l'illustration : 20067101157NUCA

Vue d'ensemble de la façade.

Ferme en pisé implantée parallèlement à la route, constituée d'une étable flanquée d'un logis à gauche et d'une grange à droite. Logis d'une pièce chauffé par une cheminée accolée au pignon. Encadrements de baies en pierre rose. Porte cloutée à fenêtre d'imposte. Auvent en tuile mécanique sur aisseliers. Deux barrières "artisanales".
