FERME

Bourgogne-Franche-Comté, Saône-et-Loire
Cuisery

Dossier IA71001355 réalisé en 2007

Auteur(s) : Gaëlle Prost

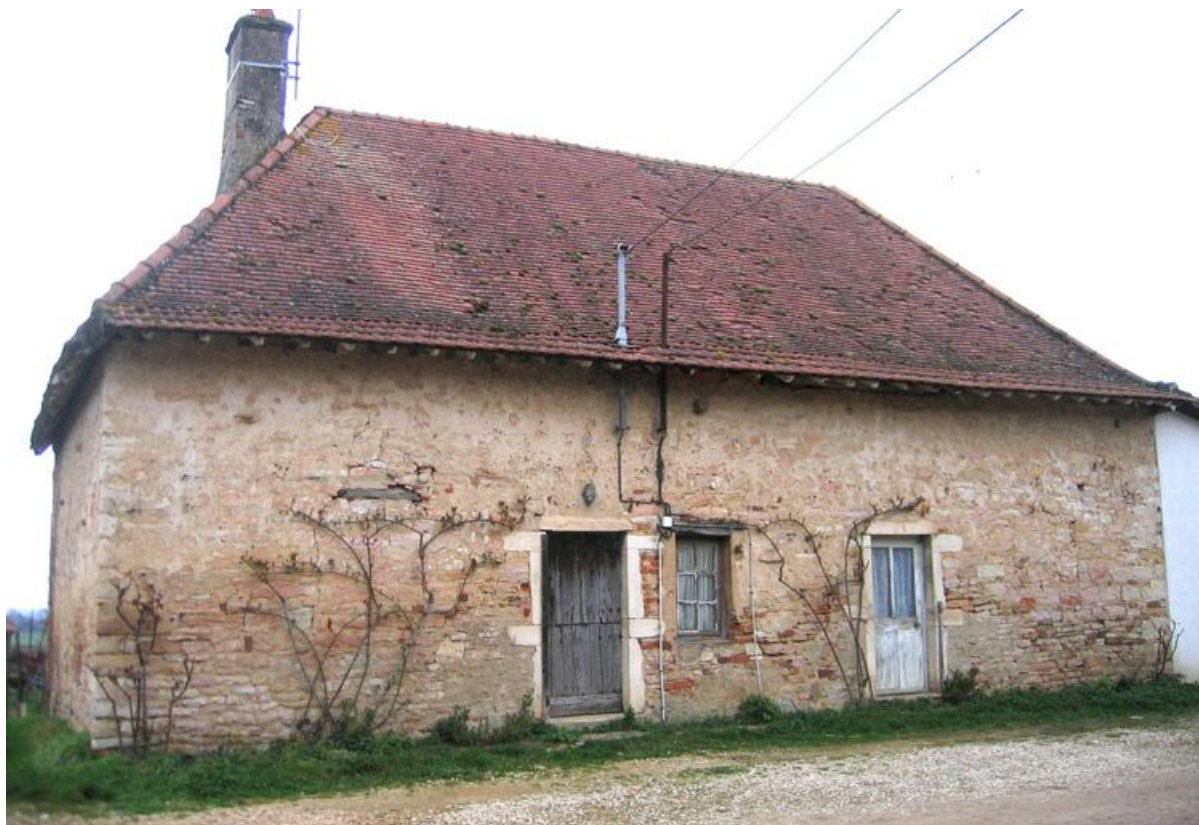
N° de l'illustration : 20067101198NUCA

Vue d'ensemble de la façade de l'habitation.

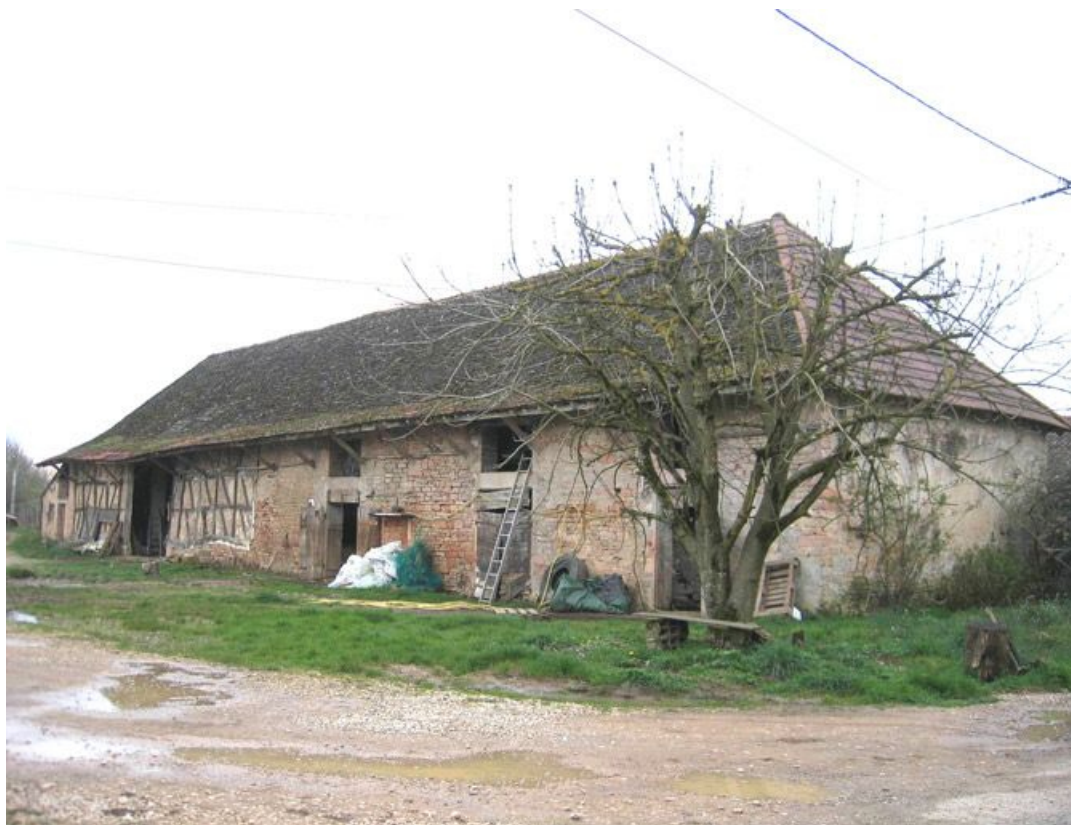
N° de l'illustration : 20067101197NUCA

Ferme figurant sur le cadastre ancien selon le même plan. C'est la ferme du château de Montrevault ou Montrevost, situé de l'autre côté de la route. Elle remonte probablement au 17^{ème} siècle, comme en témoignent la hauteur du surcroît de la maison égale à celle du rez-de-chaussée et la lucarne. Plusieurs baies des étables sont remaniées : celles qui surplombent chaque porte ont visiblement été élargies.

Vue d'ensemble de la façade du bâtiment des dépendances.
