## MANOIR

Bourgogne-Franche-Comté, Saône-et-Loire  
Devrouze  
Ronfland

Dossier IA71001372 réalisé en 2007

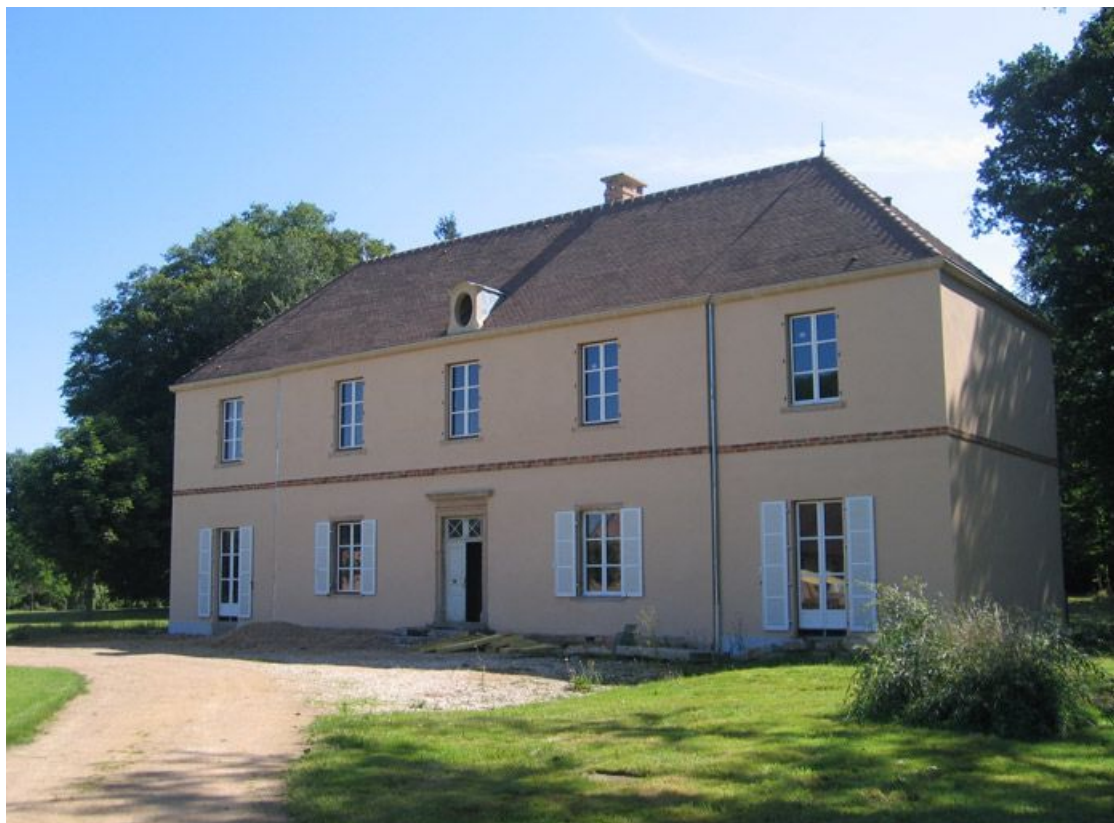
N° de l'illustration : 20077100288NUC1A

**Vue d'ensemble de la façade de l'habitation.**

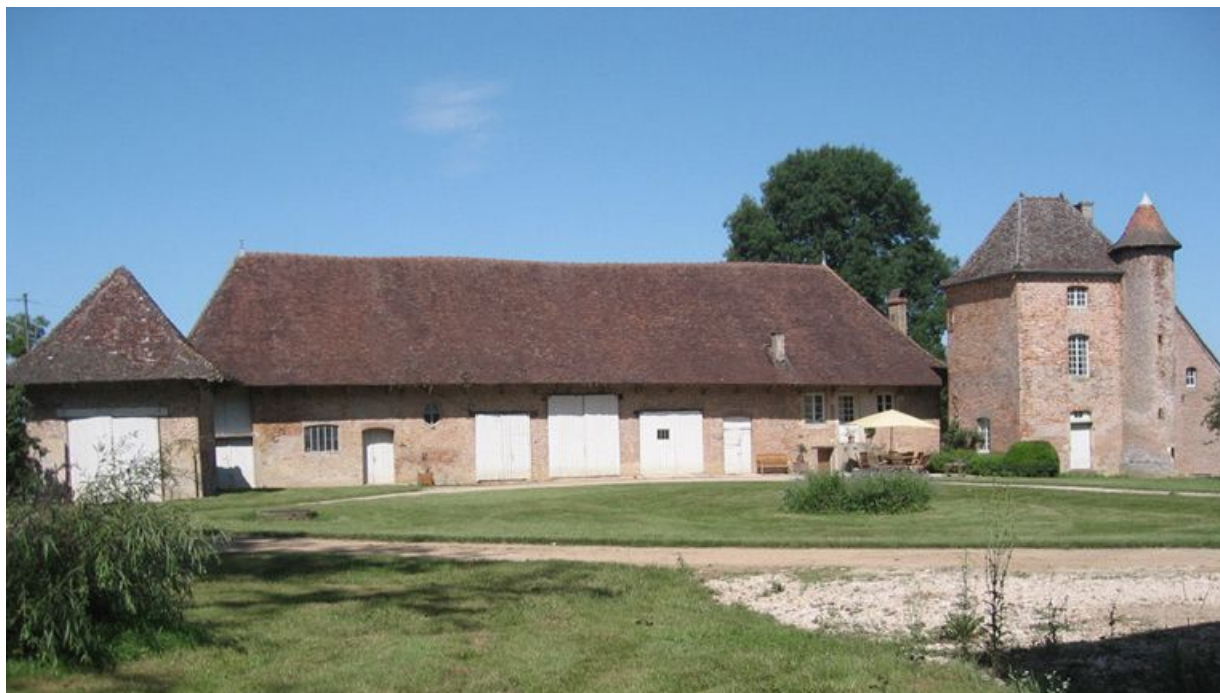
N° de l'illustration : 20077100287NUC1A

**Vue d'ensemble de la façade du bâtiment des dépendances.**
