FERME

Bourgogne-Franche-Comté, Saône-et-Loire
Diconne
Les Seroux

Dossier IA71001378 réalisé en 2007

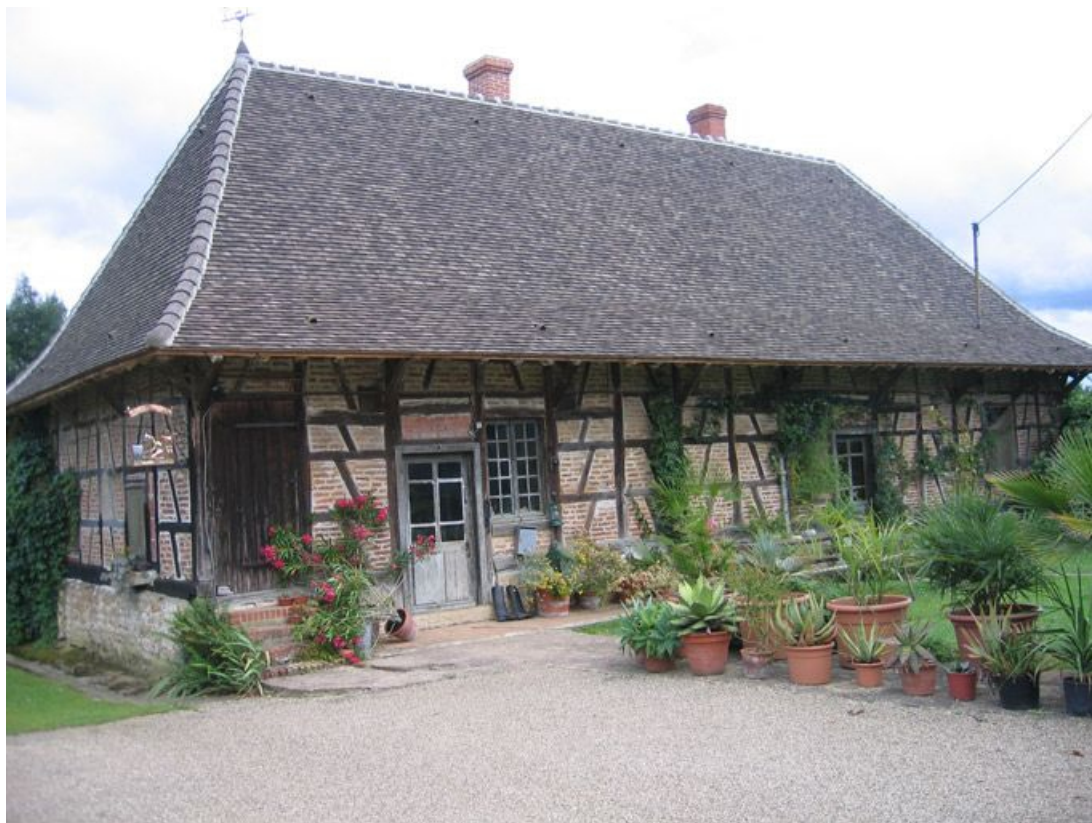
N° de l'illustration : 20077100293NUC1A

Vue d'ensemble de la façade de l'habitation.

Ferme implantée au fond d'une impasse, perpendiculairement à celle-ci, constituée d'une maison et d'un bâtiment des dépendances en vis-à-vis. Un toit à porcs sur un troisième côté et le four en ruine sur le dernier. La maison est en pans de bois à chevrons sur soubassement de pierre. Elle est constituée de trois pièces, celle de gauche et celle du milieu se partagent un même conduit de cheminée. A l'extrémité gauche de la maison quatre degrés en briques sur chant donnent accès à la porte de l'échelle du grenier. L'écoulement de l'ancienne pierre d'évier située sous l'escalier est visible au petit pan gauche. Poutres moulurées d'un quart de rond. Fenêtres à vingt carreaux. Charpente à double faitage contreventé par des croix-de-Saint-André et croupes à enrayure. Auvent sur aisseliers et toit à égouts retroussés. Bâtiment des dépendances constitué d'une grange flanquée de deux étables à droite (en brique) et d'une étable à gauche (en pans de bois à chevrons).

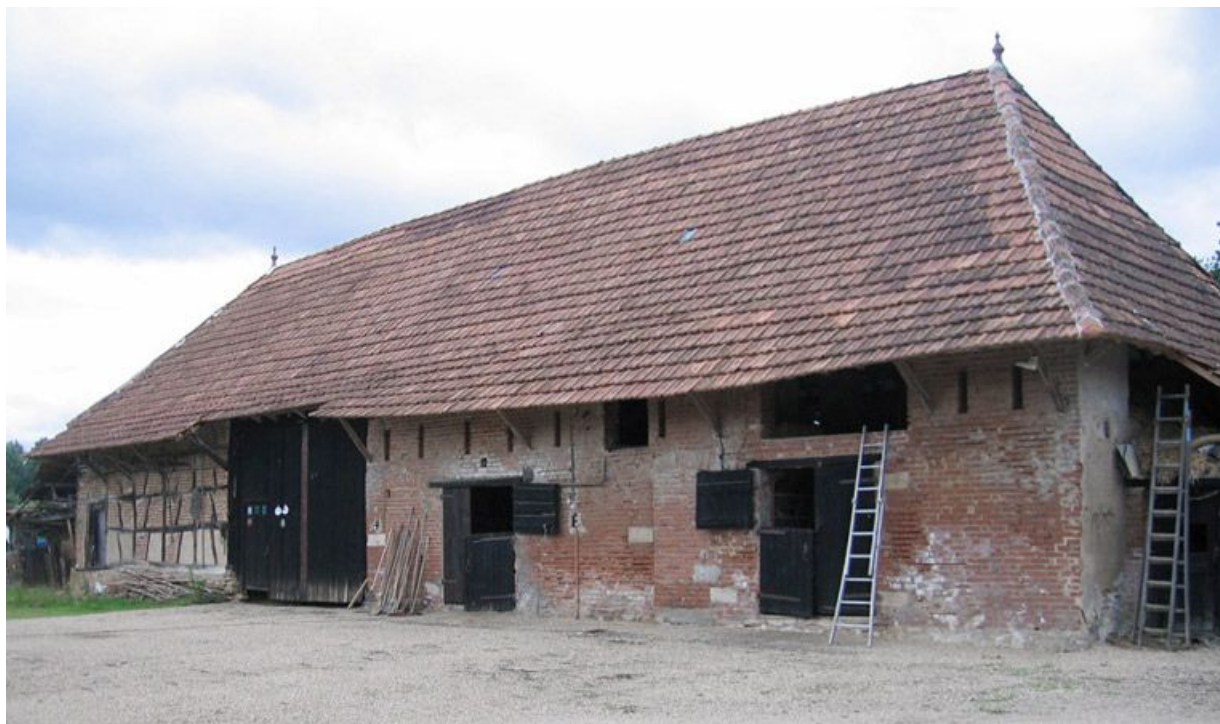
N° de l'illustration : 20077100292NUC1A

Vue d'ensemble de la façade du bâtiment des dépendances.
