## FERME

Bourgogne-Franche-Comté, Saône-et-Loire  
Bouhans

Dossier IA71001439 réalisé en 2007

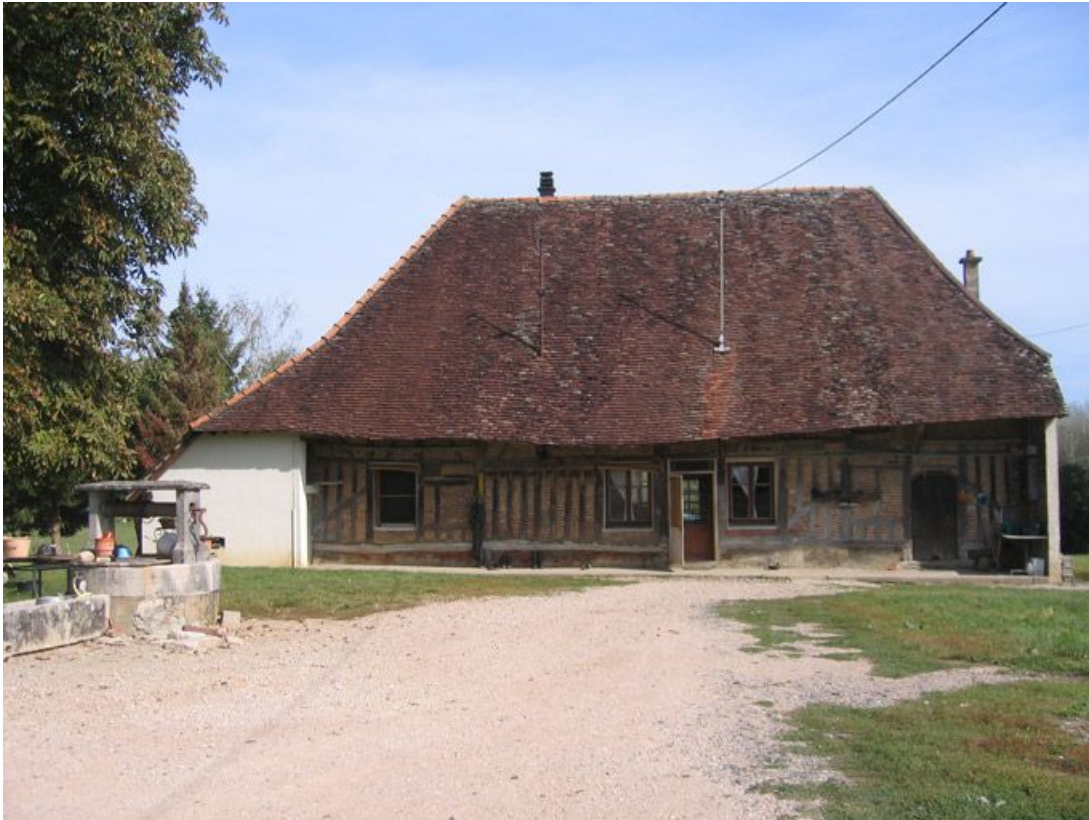
N° de l'illustration : 20077100320NUC1A

**Vue d'ensemble de la façade.**

Ferme constituée d'un bâtiment des dépendances implanté parallèlement à la route, en vis-à-vis d'une maison bâtie sur un tertre circulaire dominant La Brenne. Un poulailler/bûcher et un toit à porcs sont alignés sur le troisième côté de la cour, au sud. La maison est en pans de bois à potelets et poteaux rapprochés, "bâton-rompu" au surcroît, sur soubassement de brique. Le remplissage des pans de bois du surcroît sont en "clayonnage". Poutres à tenon passant. Trois portes sur quatre ont un linteau en plein cintre. La maison est constituée d'une très grande pièce principale, flanquée d'une chambre à gauche et de la chambre à lait à droite. Les vestiges d'une cheminée chauffant au large sont visibles sur la gauche de la pièce principale : la poutre maîtresse chanfreinée repose sur deux massifs poteaux décorés d'un triangle sculpté pointe en bas. Les doubles mortaises qui accueillait les tenons des deux sommiers sont en place. Aujourd'hui une petite cheminée occupe l'emplacement. Elle contient une plaque décorée de deux griffons affrontés tenant un blason surmonté d'une couronne, au-dessus d'un croissant. L'escalier du grenier est situé à gauche en entrant dans la chambre à lait. Il est tournant et très étroit. Autrefois, il était éclairé par une fenêtre à meneaux chanfreinée, aujourd'hui murée. Charpente constituée de fermes à deux entrants et d'un double faîtage contreventé par des aisseliers. L'auvent repose sur des aisseliers à trois chiffres dont un est sculpté. Cet auvent très débordant prolongeant sans rupture de pente un toit haut et pentu donne l'impression d'une toiture immense. Le puits en brique à superstructure en pierre à rouleau est situé devant la maison.
