CHÂTEAU

Bourgogne-Franche-Comté, Saône-et-Loire
Frangy-en-Bresse
Charnay

Dossier IA71001463 réalisé en 2007

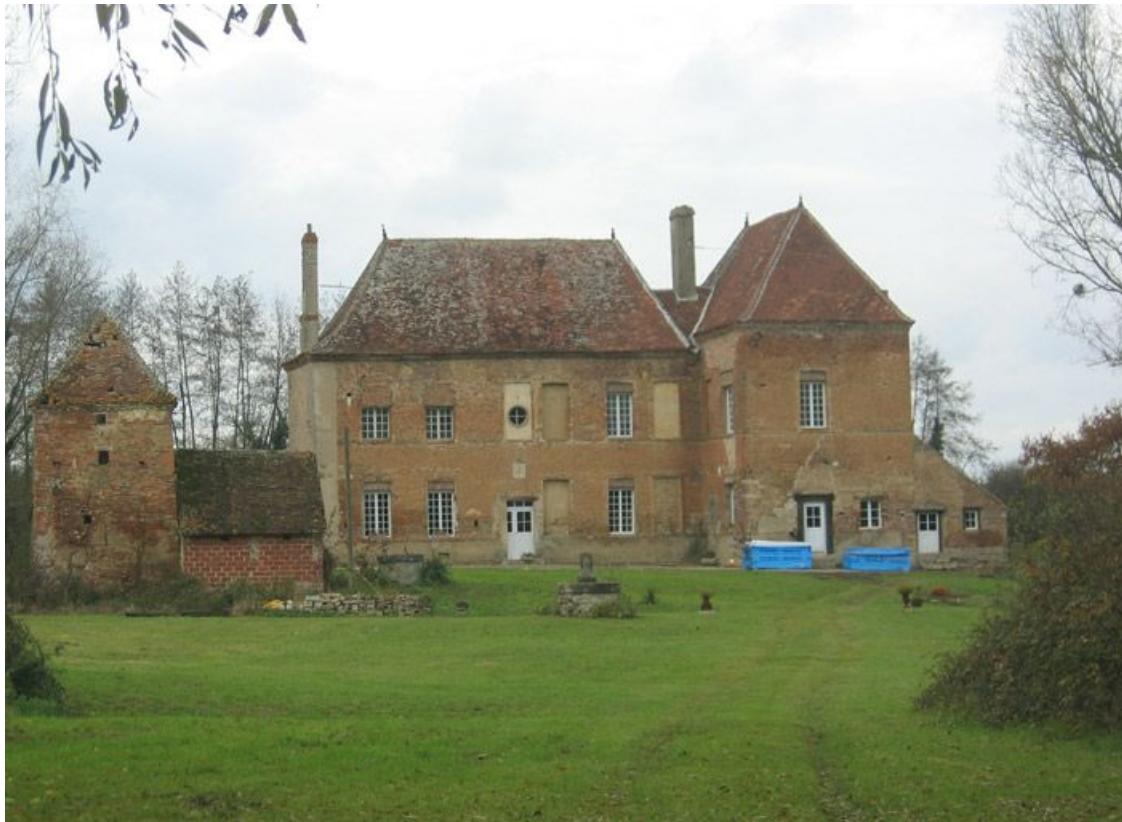
N° de l'illustration : 20077100339NUC1A

Vue d'ensemble de la façade.

Château en brique, de plan en "L", constitué d'un corps principal flanqué d'un pavillon oblong sur sa droite. La façade du corps principal est symétrique. L'obturation de quantité des hautes fenêtres a permis la conservation d'huisseries d'origine. Les fenêtres de l'étage prennent appui sur un bandeau tandis que les murs sont soulignés par une corniche à cinq rangs, le deuxième et le quatrième étant posés pointes en avant. L'unique porte, axiale, est surmontée d'un médaillon en pierre dont le blason a été bûché. A l'intérieur, face à cette porte un escalier en pierre permet de descendre à la cave plafonnée (?). Un escalier monumental en chêne, rampe-sur-rampe, à quatre volées droites, balustres tournés et paliers carrelés, occupe le centre du corps principal. Il sépare deux grandes pièces sur chacun des deux niveaux. Les divisions du grenier sont en pan de bois à "bâton-rompu". La charpente sur blocs est constituée de deux sous-faîtages, le deuxième étant contreventé par des aisseliers. La partie en avancée du pavillon est constituée d'une cuisine possédant une cheminée à manteau en bois large de 3 mètres. Trois potagers sont situés devant une fenêtre. La pièce de l'étage située dans l'alignement du corps principal du bâtiment est décorée d'une frise peinte de rinceaux incluant le blason des de la Rodde. Un four en appentis est accolé à droite du pavillon. Sept des huit pièces du château sont chauffées par une cheminée. Les plafonds sont à la française et on note plusieurs placards muraux en bon état de conservation. Dans l'angle antérieur gauche du château se trouve un pigeonnier de plan carré ouvrant à l'est, accolé à un toit à porcs, en brique également. Les puits sont en pierre. L'un se trouve près du toit à porcs, l'autre est plus à l'est, là où se trouvaient les grands bâtiments de dépendances.
