## FERME

Bourgogne-Franche-Comté, Saône-et-Loire  
Louhans  
Blaine

Dossier IA71001527 réalisé en 2008

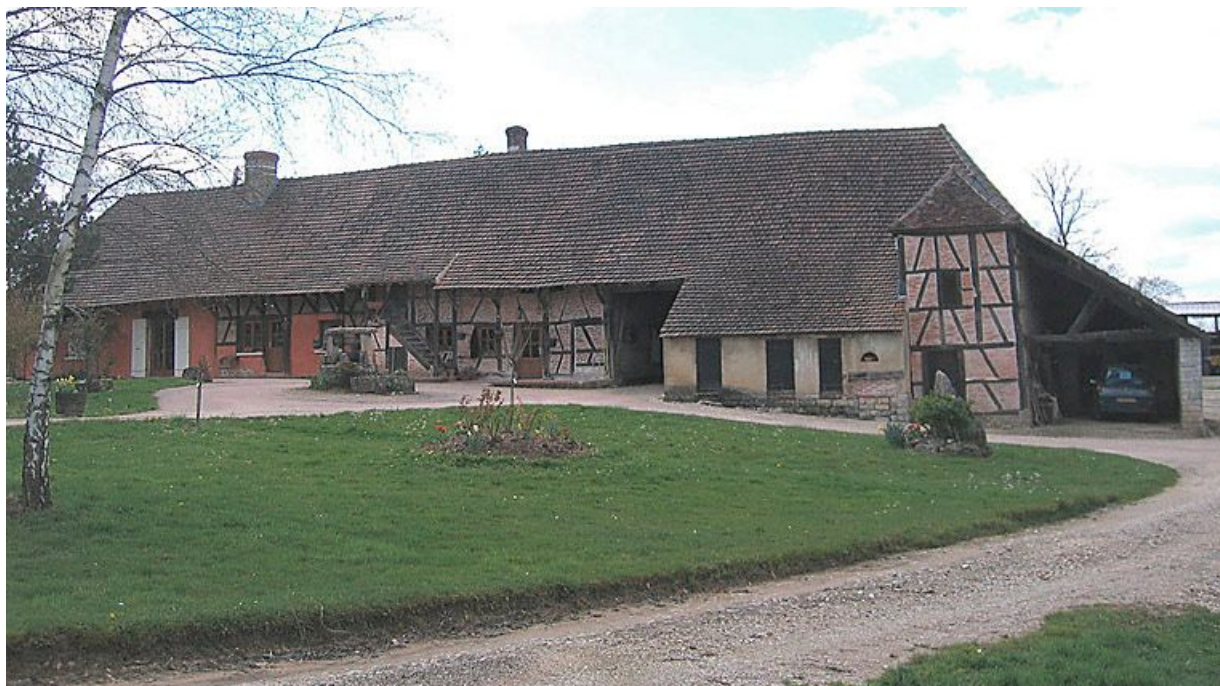
N° de l'illustration : 20087100165NUC1A

**Vue d'ensemble de la façade.**

La ferme d'origine est constituée d'une grange flanquée de deux étables à droite et d'un logis à gauche. Ce logis est constitué d'une pièce principale doublée d'un évier sous appentis, flanquée à gauche d'un cellier doublé d'une petite chambre. Un pigeonnier de plan rectangulaire, peu saillant, se situe devant la dernière étable. Cette ferme est en pans de bois à "bâton-rompu" sur soubassement de brique. En façade, le tenon passant de la poutre maîtresse, autrefois bloqué par deux chevilles, a été scié. L'"hutau" est aujourd'hui chauffé par une cheminée à large manteau en bois reposant sur des corbeaux de bois, et le contrecœur est percé de deux niches en forme de mitre. Les vestiges de la première cheminée, "chauffant au large", sont : la poutre maîtresse reposant sur des chapiteaux sculptés sur la face intérieure des poteaux la recevant, les double mortaises des sommiers, et entre elles, sur la poutre, un chanfrein amorti à chaque extrémité. Le sol est en "carrons" et celui de l'évier en dalles de pierre rose. L'escalier du grenier, parallèle à la façade, est situé à l'extrémité gauche du bâtiment. Une croix-de-saint-André constitue le garde-corps de son palier. La charpente est composée de fermes simples à deux entrants. Le puits à mur de margelle en brique et superstructure en pierre est situé face à l'"hutau". La mare se trouve face aux extensions du logis. Le four, lui, est éloigné du bâtiment, dans son angle antérieur droit.
