## FERME

Bourgogne-Franche-Comté, Saône-et-Loire  
Louhans  
Saugy

Dossier IA71001529 réalisé en 2008

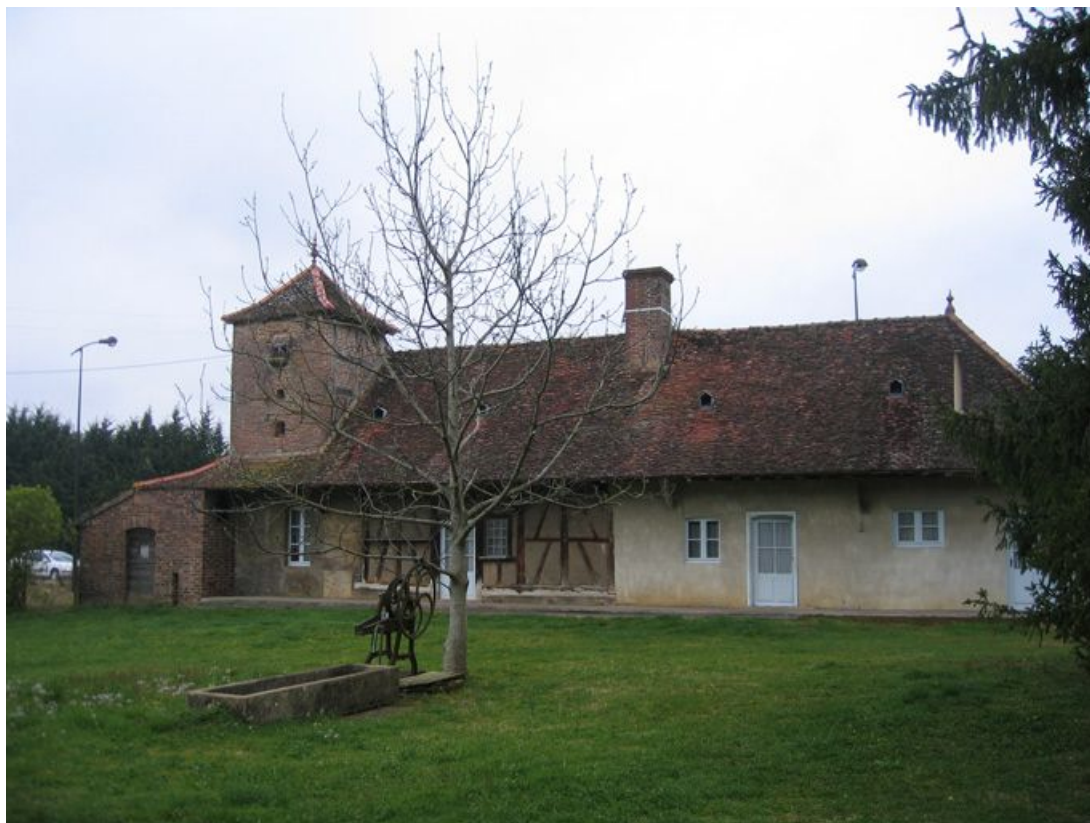
N° de l'illustration : 20087100168NUC1A

**Vue d'ensemble de la façade de la maison.**

Ferme implantée parallèlement à la route, tout près du Pont de la Barque qui enjambe la Vallière. Elle est constituée d'une maison et d'un bâtiment des dépendances en vis-à-vis. La maison en pans de bois à chevrons est constituée de deux pièces principales (celle de gauche transformée en chambres) chauffées par une large cheminée double à manteau en bois dont il ne reste que celle de droite, au contrecœur percé de deux niches quadrangulaires. Le sol est en "carrons". Sur la droite un ancien évier comportant l'échelle du grenier est doublé d'un ancien cellier. A gauche on trouve une chambre, puis un pigeonnier de plan carré en brique et pans de bois, non saillant, et enfin un four en brique sous appentis. Le bâtiment des dépendances (autrefois en pans de bois mais aujourd'hui très remanié) est constitué d'une grange flanquée d'une étable à droite et de deux étables à gauche. Ses petits pans sont en pierre. L'auvent est interrompu au droit des deux portes charretières. Un toit à porcs/poulailler, remanié lui aussi, ferme la cour au sud.
