SITE DE L'ÉCLUSE DE LOISY (LA SEILLE CANALISÉE)

Bourgogne-Franche-Comté, Saône-et-Loire
Jouvençon
Pré des Chèvres

Dossier IA71001673 réalisé en 2010
Auteur(s) : Virginie Malherbe, Alain Morelière, Aurélie Lallement

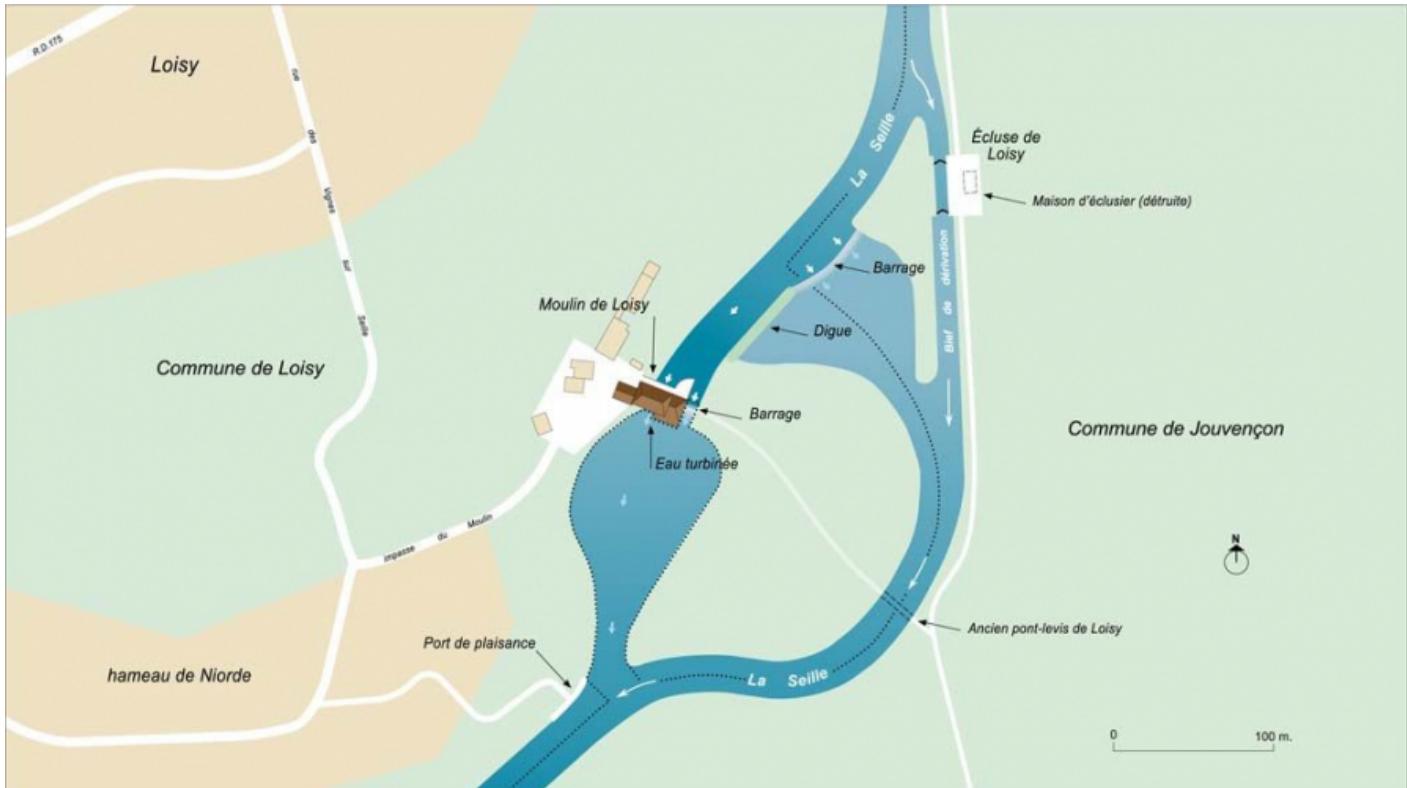
N° de l'illustration : 20137100004NUDA

Plan schématique du site de l'écluse de Loisy, des barrages, du pont et du moulin de Loisy.

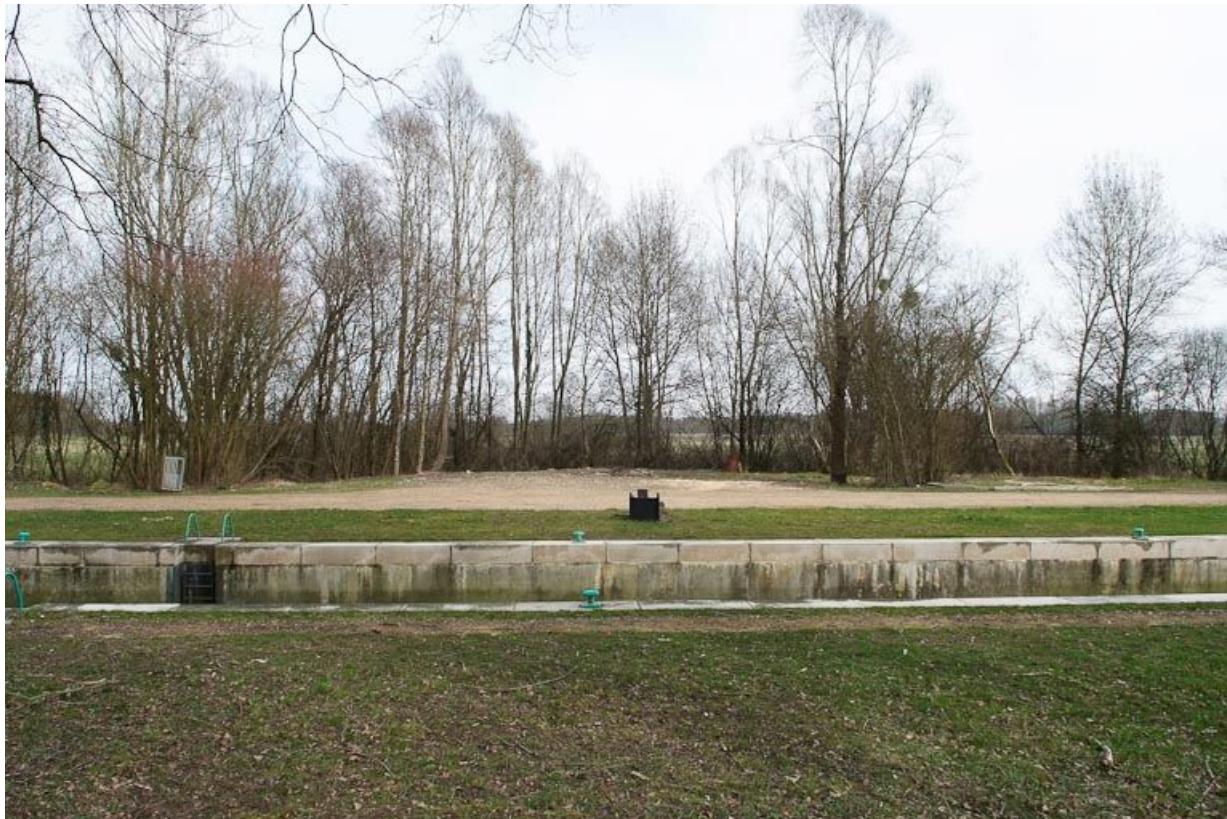
N° de l'illustration : 20107100482NUC2A

Emplacement de la maison éclusière détruite. Sas au premier plan.

Le sas moderne fait suite à une longue série de réfections et renforcements divers. La maison, actuellement détruite, était en moellon, avec chaînage d'angle, tour de porte et de fenêtres et corniche en pierre de Prény. Elle était couverte en tuile creuse. Comprenant un rez-de-chaussée destiné à recevoir les chevaux, un étage carré et un grenier, éclairé par des jacobines, elle comptait trois travées, ainsi qu'un appentis. L'accès se faisait directement au premier étage par un escalier en façade. Un four à pain, un jardin et un four à chaux lui assuraient une certaine autonomie.

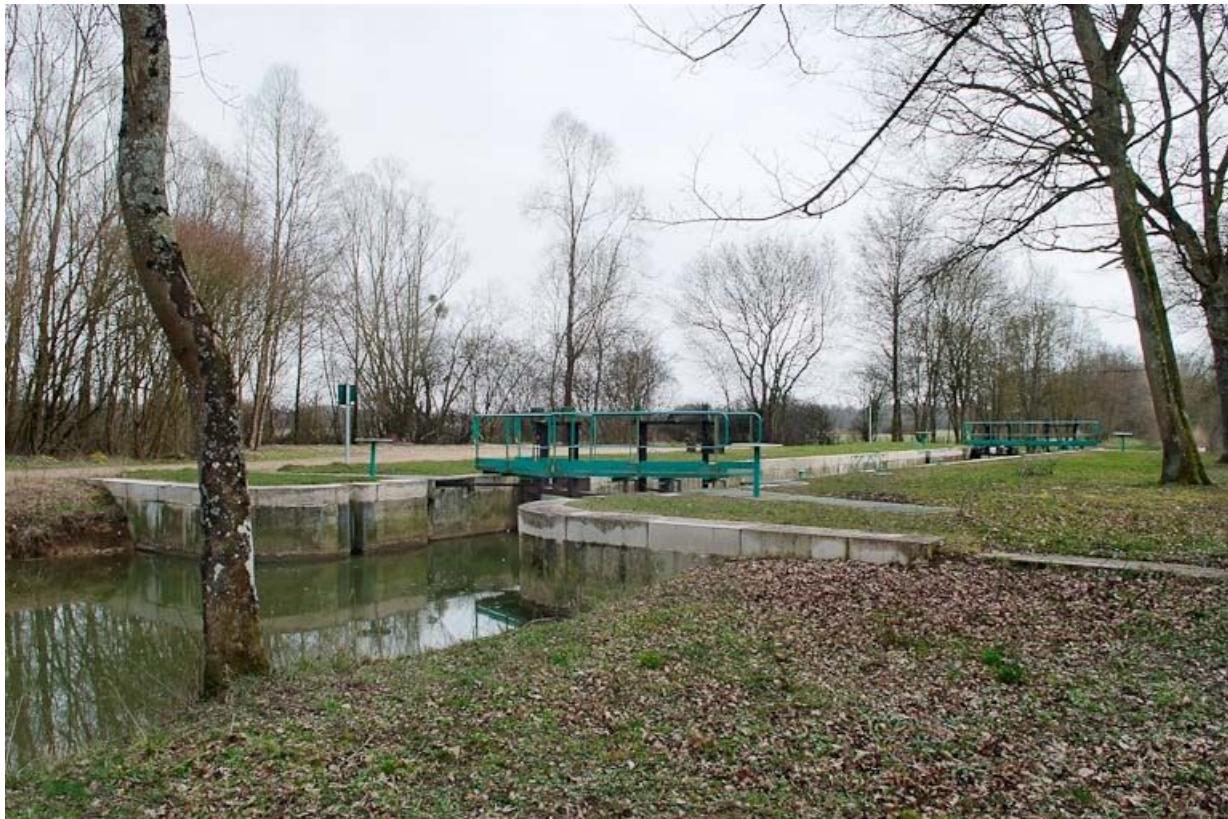
N° de l'illustration : 20107100483NUC2A

Tête amont de l'écluse.

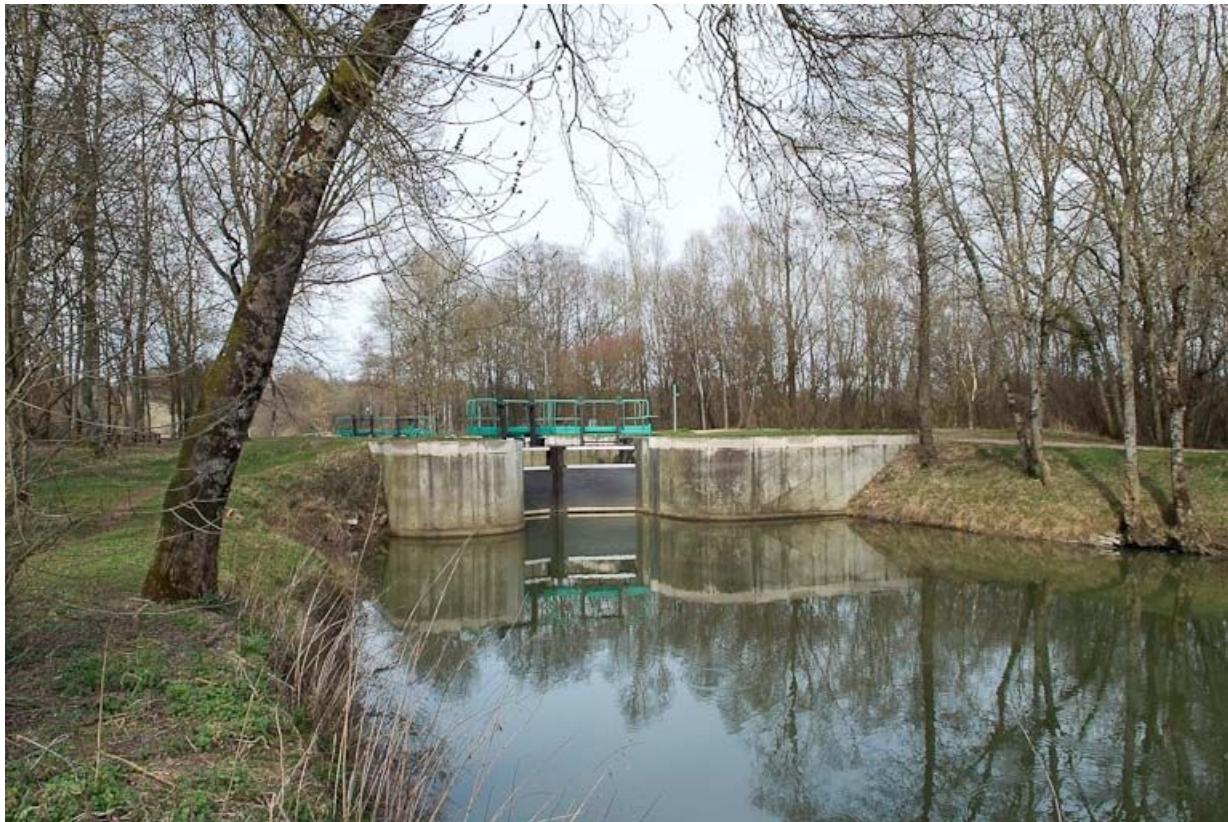
N° de l'illustration : 20107100485NUC2A

Vue d'ensemble de la tête aval de l'écluse.

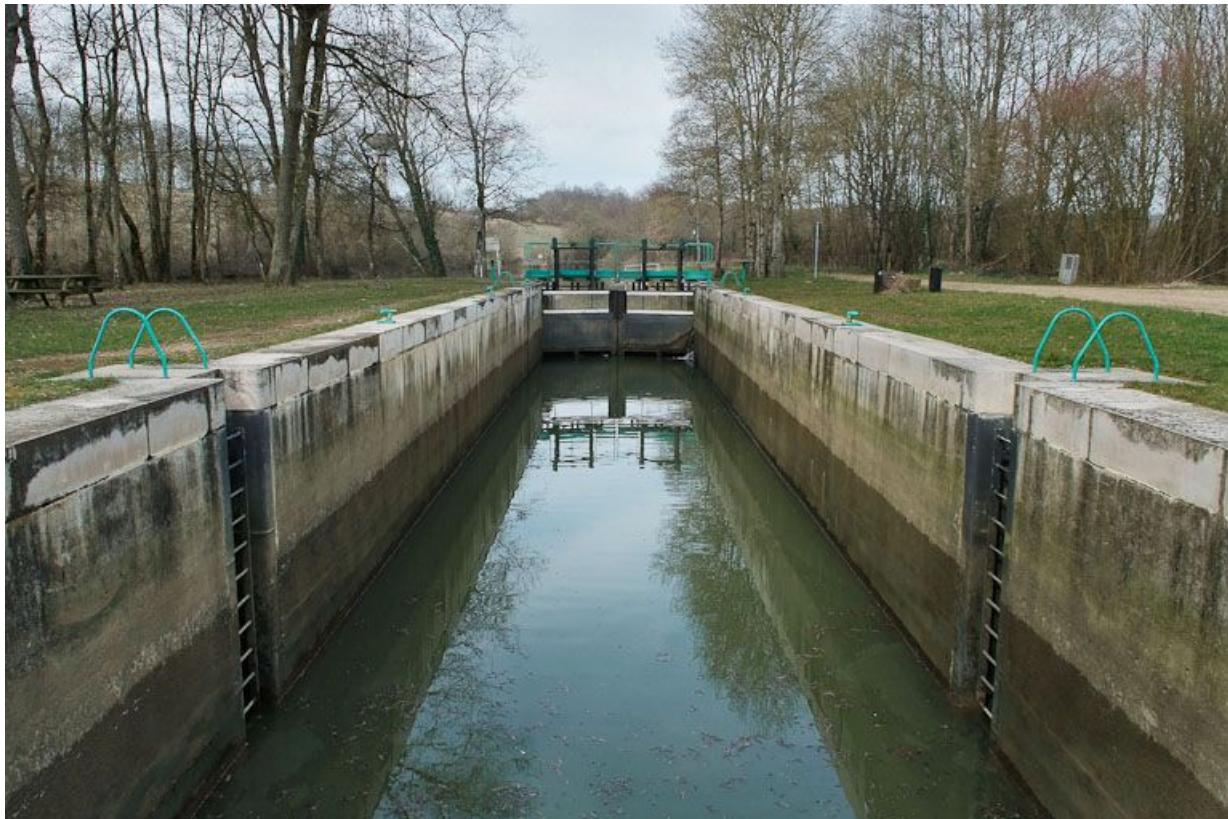
N° de l'illustration : 20107100484NUC2A

Sas de l'écluse.
