## DEMEURE ET FERME DE MONTGIRAUD

Bourgogne-Franche-Comté, Saône-et-Loire  
Vareilles  
Montgiraud

Dossier IA71003533 réalisé en 2018

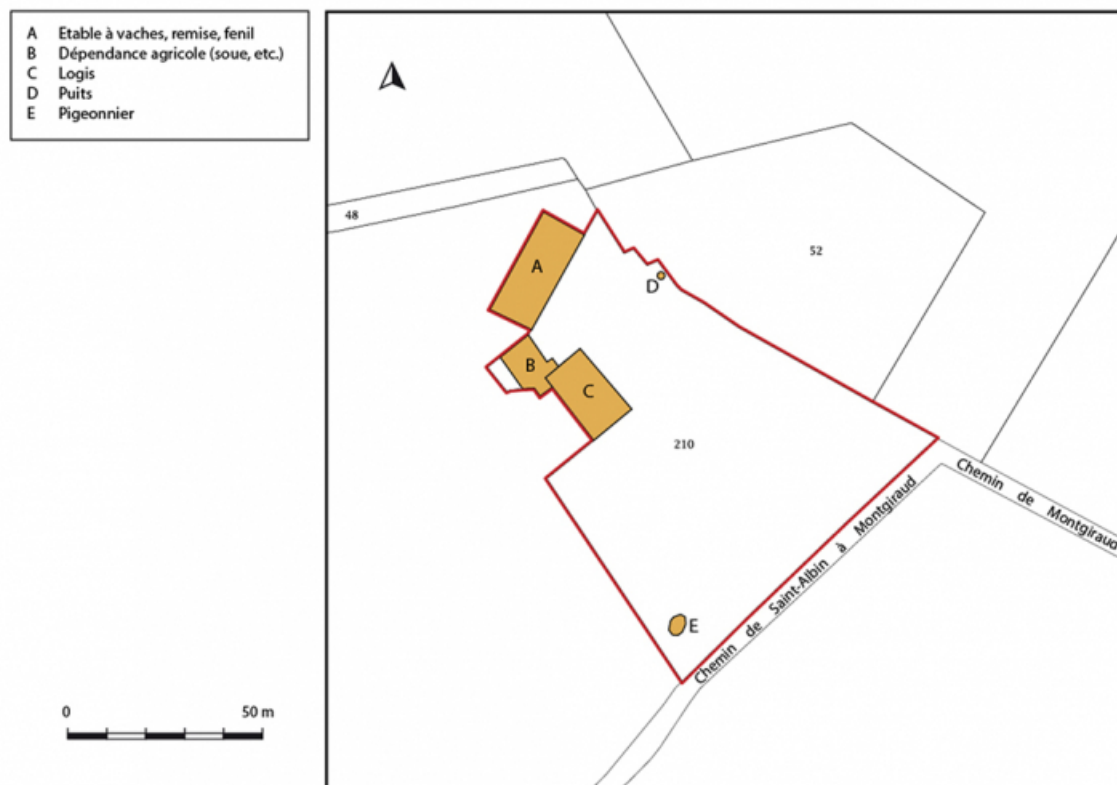
N° de l'illustration : 20197100778NUDA

**Plan-masse et de situation. Extrait du plan cadastral, 2019.**

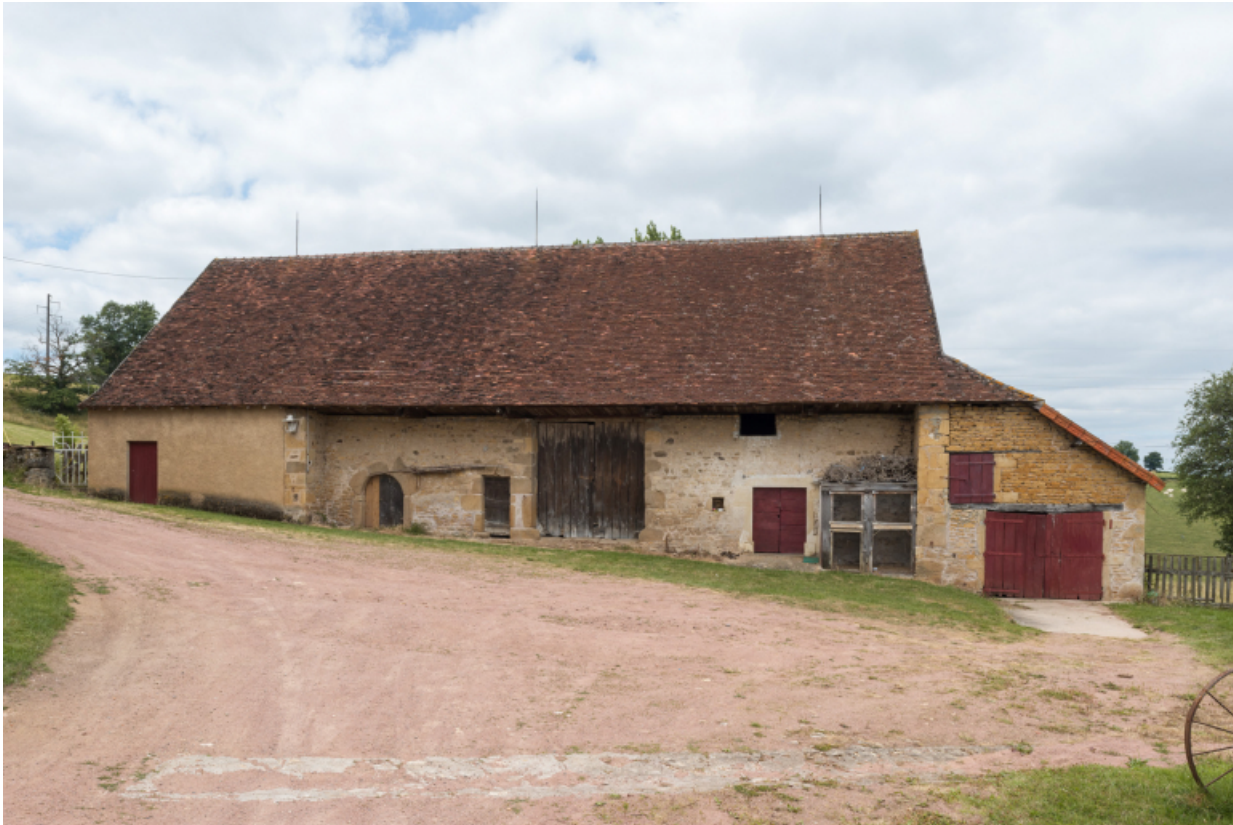
N° de l'illustration : 20187100314NUC4A

**Façade antérieure du bâtiment agricole (étable, remise, fenil).**

Construit en moellons (calcaire, grès ?), le bâtiment à usage agricole est pourvu d'une charpente en bois et couvert d'un toit à longs pans en tuiles plates. La partie centrale dallée (remise) est flanquée de deux étables, chacune à l'origine surmontée d'un fenil. L'étable sud a été supprimée. La porte en plein-cintre de cette étable est constituée de gros claveaux irréguliers (grès ?). Les murs latéraux de ce bâtiment débordent le mur-gouttereau antérieur, formant, avec la toiture débordante, un espace couvert. Le bâtiment a été agrandi à ses extrémités, la partie nord étant couverte d'un appentis en tuiles mécaniques. Bâti en moellons enduits, le logis comprend un sous-sol, un rez-de-chaussée et un étage carré et est couvert d'un toit à croupes en tuiles plates. Le versant ouest (prolongé) du toit est couvert en tuiles mécaniques. Une annexe du logement, bâtie contre le pignon nord de la maison, comprend un rez-de-chaussée et un étage de soubassement. Construite en moellons de calcaire, partiellement enduite, elle est couverte d'un toit à croupes en tuiles plates. Bâtie en moellons de calcaire, la soue est couverte d'un appentis en tuiles mécaniques. Situé plus au sud, le pigeonnier est construit en maçonnerie enduite, couvert d'un dôme circulaire en tuiles plates.

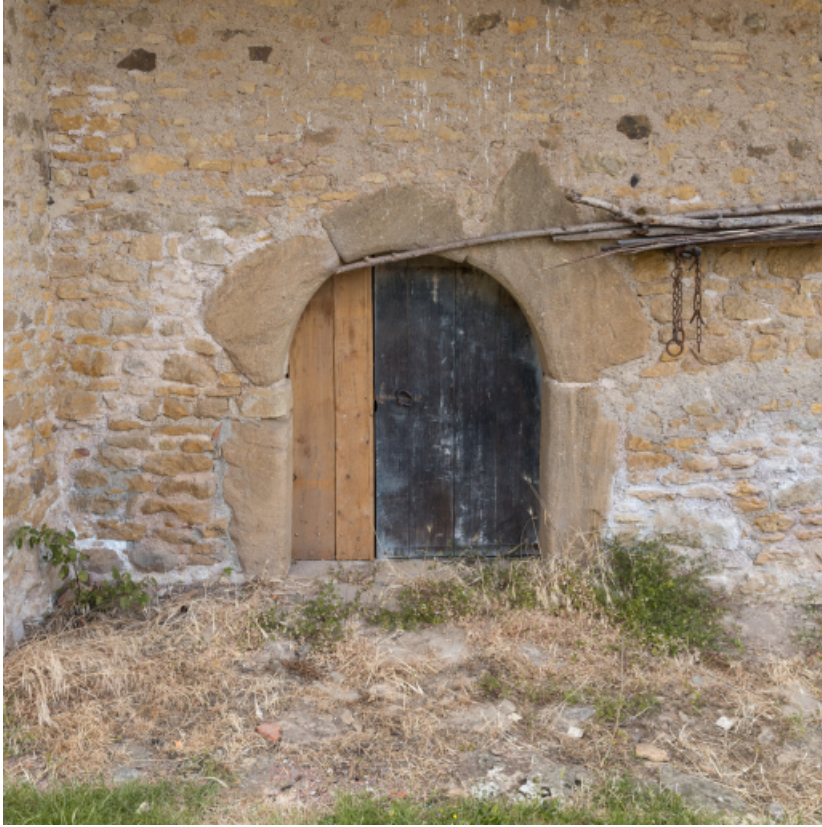
N° de l'illustration : 20187100317NUC4A

**Façade antérieure du bâtiment agricole. Porte cintrée d'une étable.**

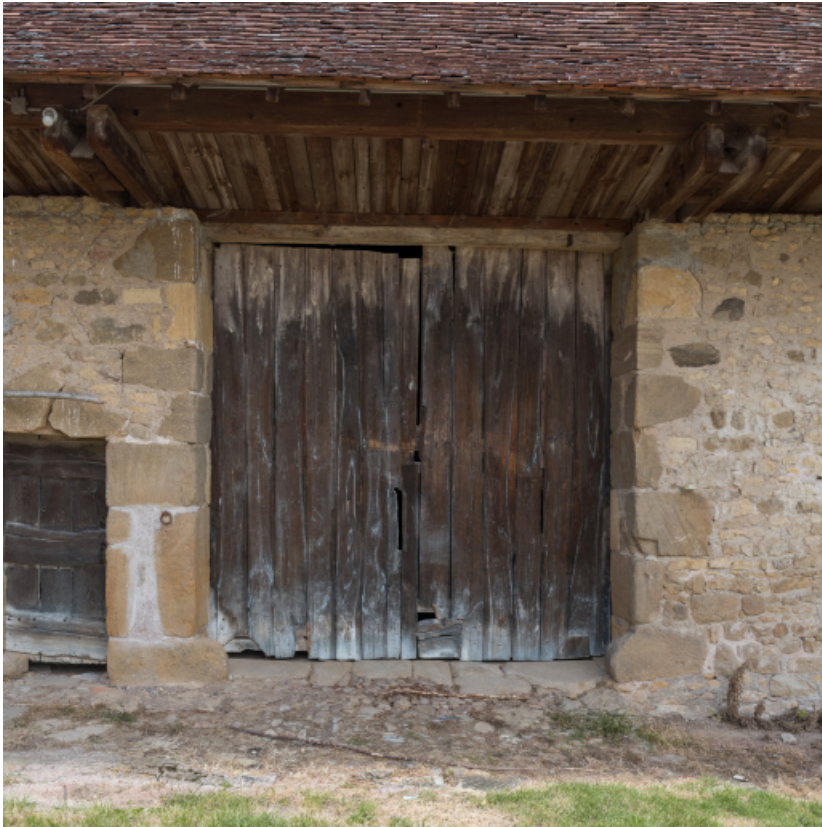
N° de l'illustration : 20187100319NUC4A

**Façade antérieure du bâtiment agricole. Porte de la remise.**

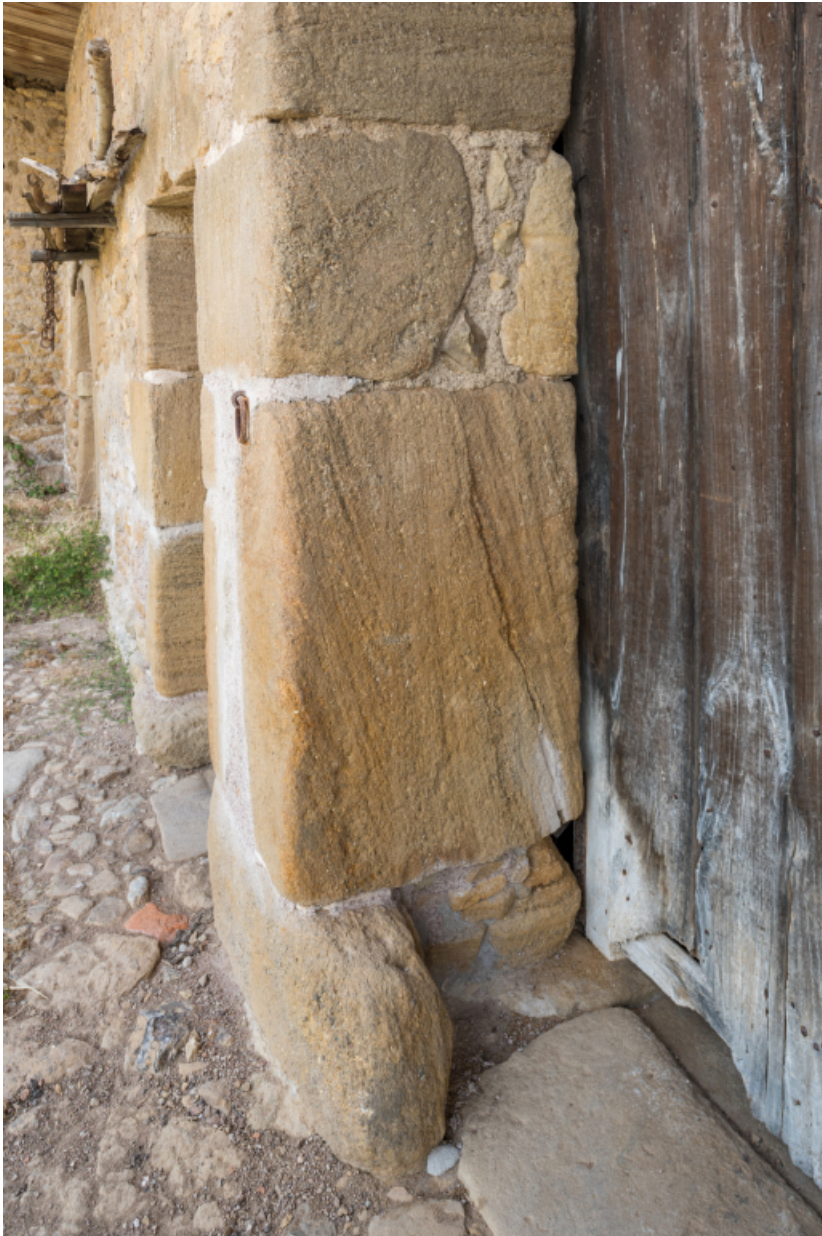
N° de l'illustration : 20187100320NUC4A

**Bâtiment agricole. Piédroit de la porte de remise.**

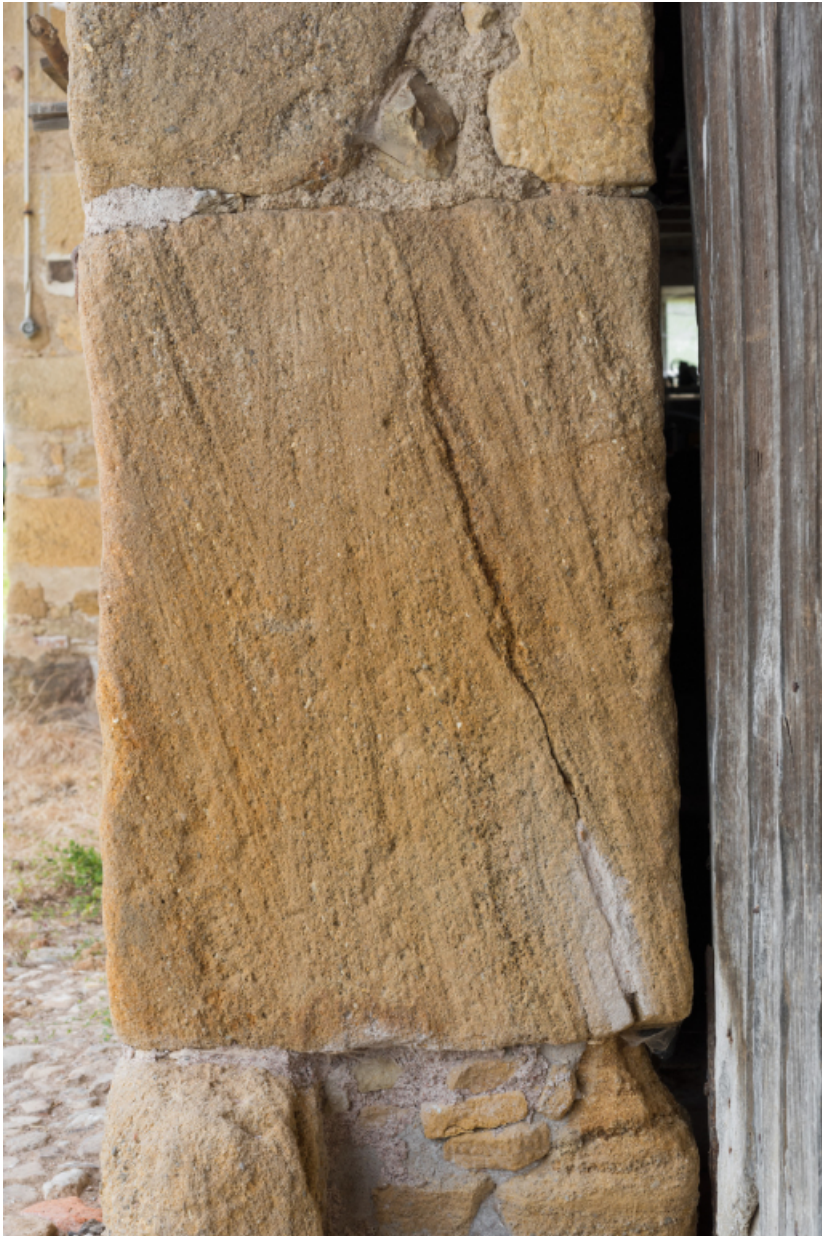
N° de l'illustration : 20187100321NUC4A

**Détail du piédroit de la porte de remise.**

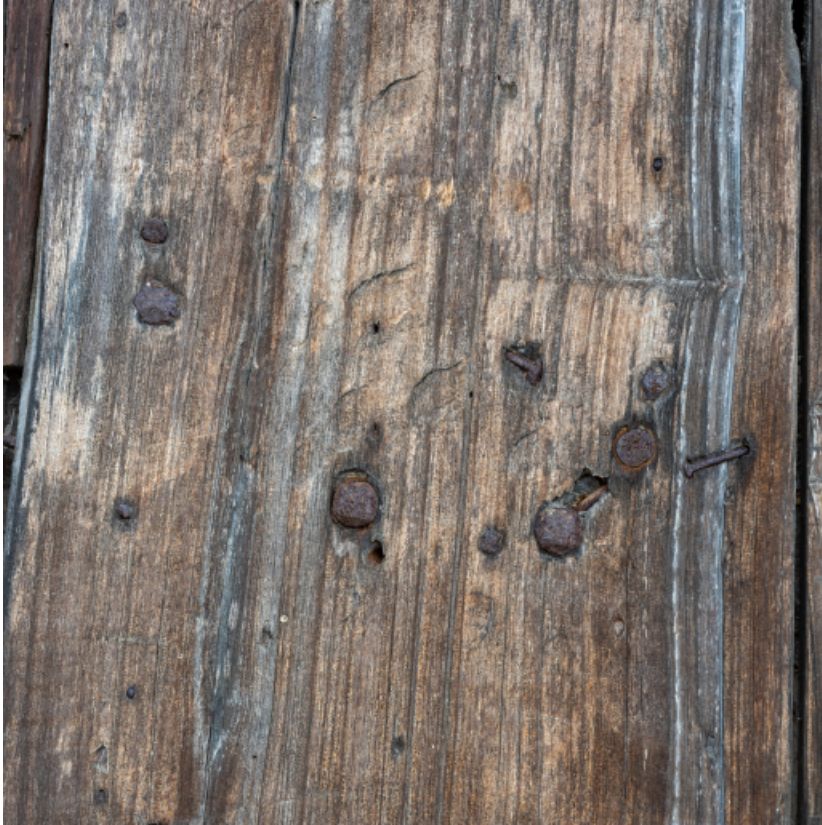
N° de l'illustration : 20187100322NUC4A

**Détail du vantaill de la porte de remise.**

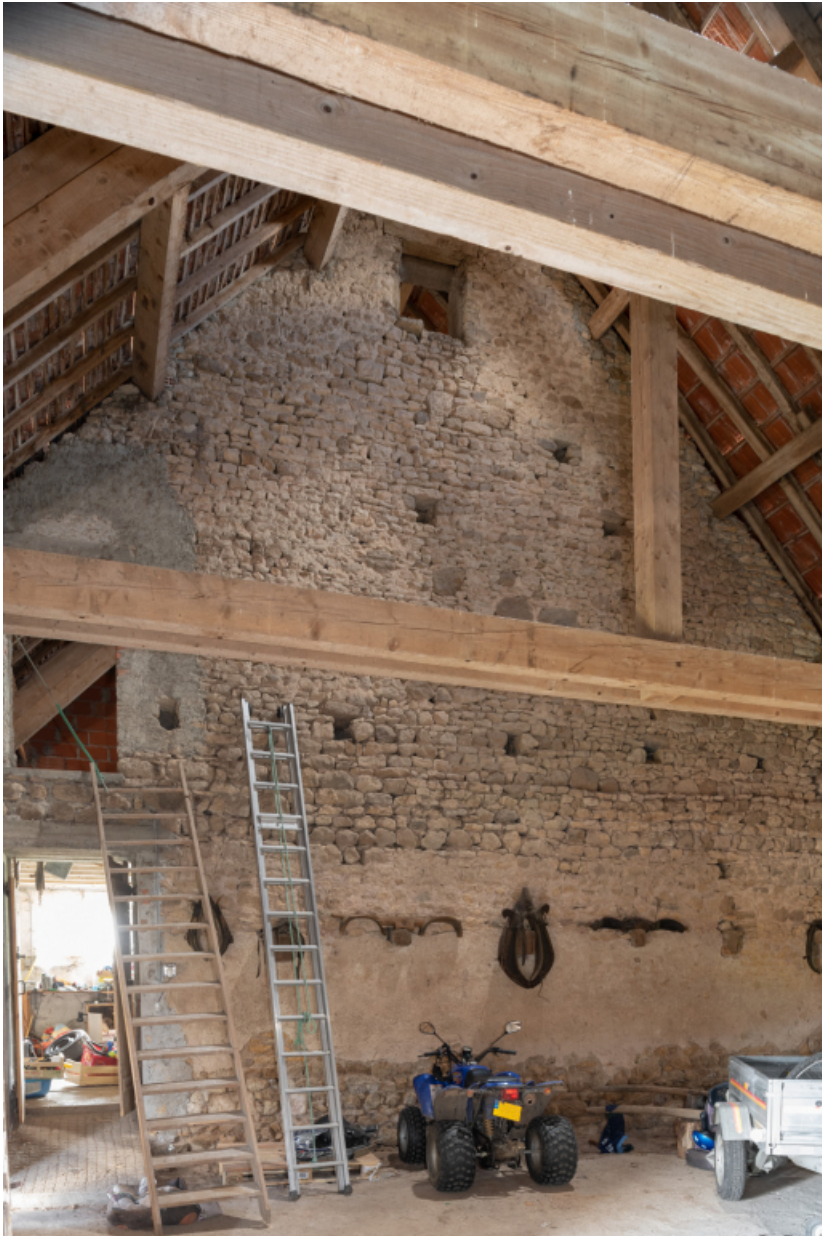
N° de l'illustration : 20187100324NUC4A

**Bâtiment agricole. Mur de refend entre la remise et l'étable.**

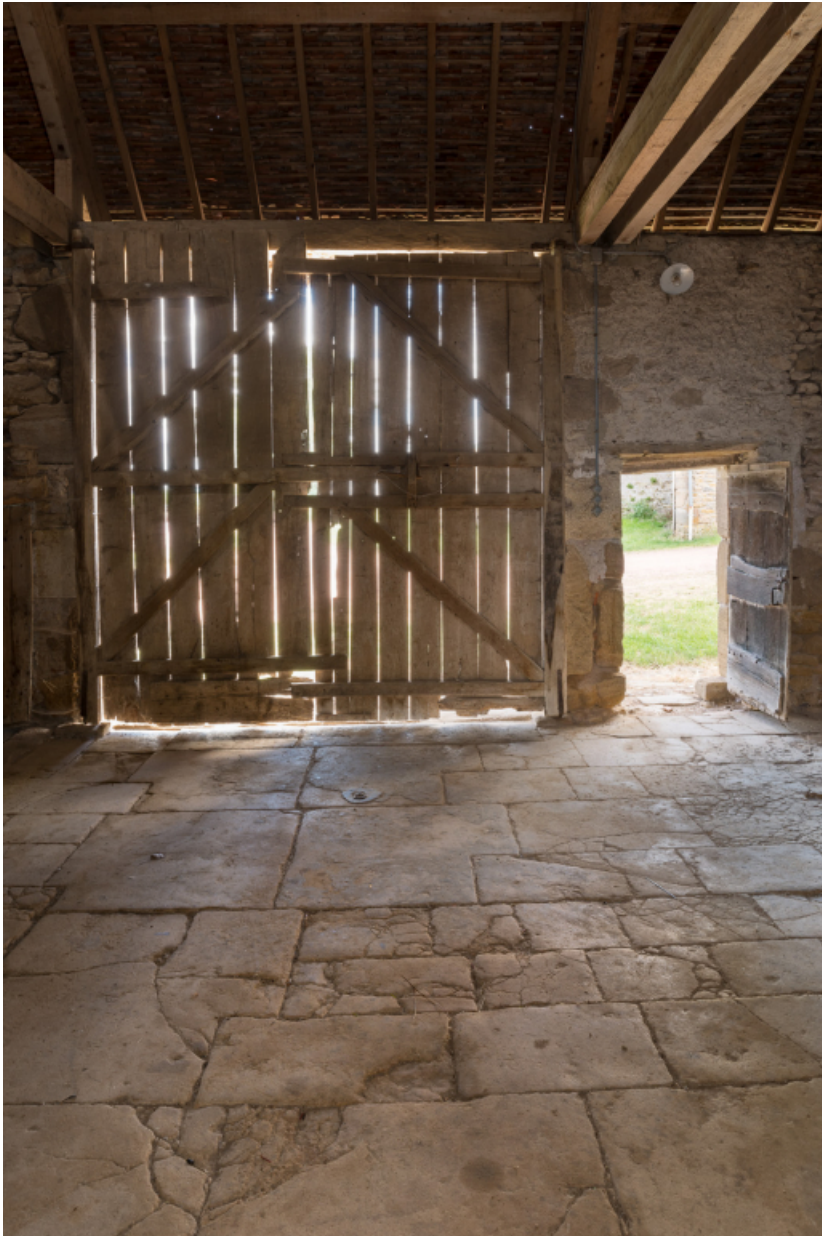
N° de l'illustration : 20187100323NUC4A

**Bâtiment agricole. Vue intérieure de la remise.**

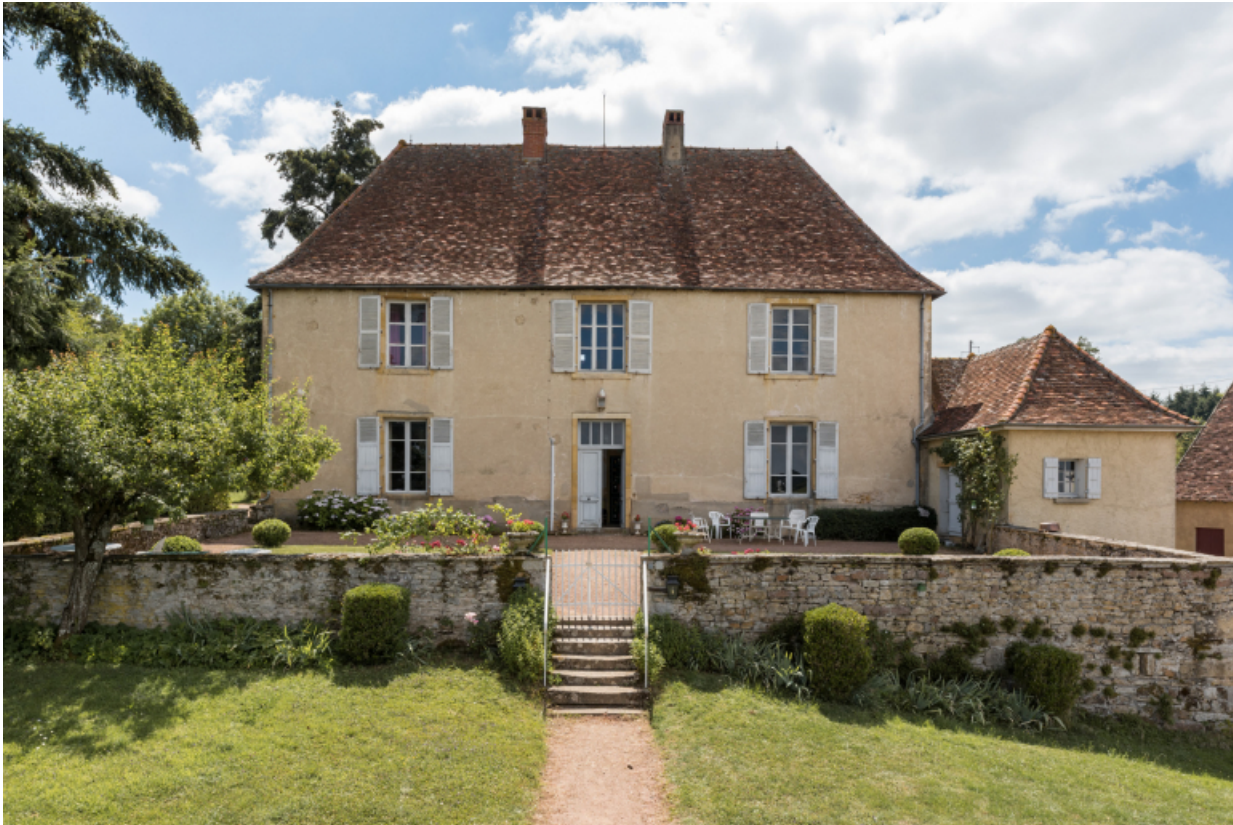
N° de l'illustration : 20187100310NUC4A

**Façade antérieure du logement**

son imposant toit à croupes, construite à la fin du XVII<sup>e</sup> siècle (une des pièces de la charpente porte la date de 1697), une grande dépendance, dont la partie centrale, entre les deux murs pignons débordants, est vraisemblablement contemporaine de la maison, et une petite dépendance abritant les volailles et les cochons. La grange a connu des agrandissements, intervenus avant 1826 (date de l'établissement du cadastre), dans la seconde, à l'autre extrémité, qui sont construits avant la date de l'établissement du cadastre, soit avant 1826, dans la et une extension, ayant abrité le cuvage, à l'autre siècle. Le pigeonnier date de la fin du XVIII<sup>e</sup> siècle. Les baies de la façade principale de la maison sont reprises et agrandies au XIX<sup>e</sup> siècle.

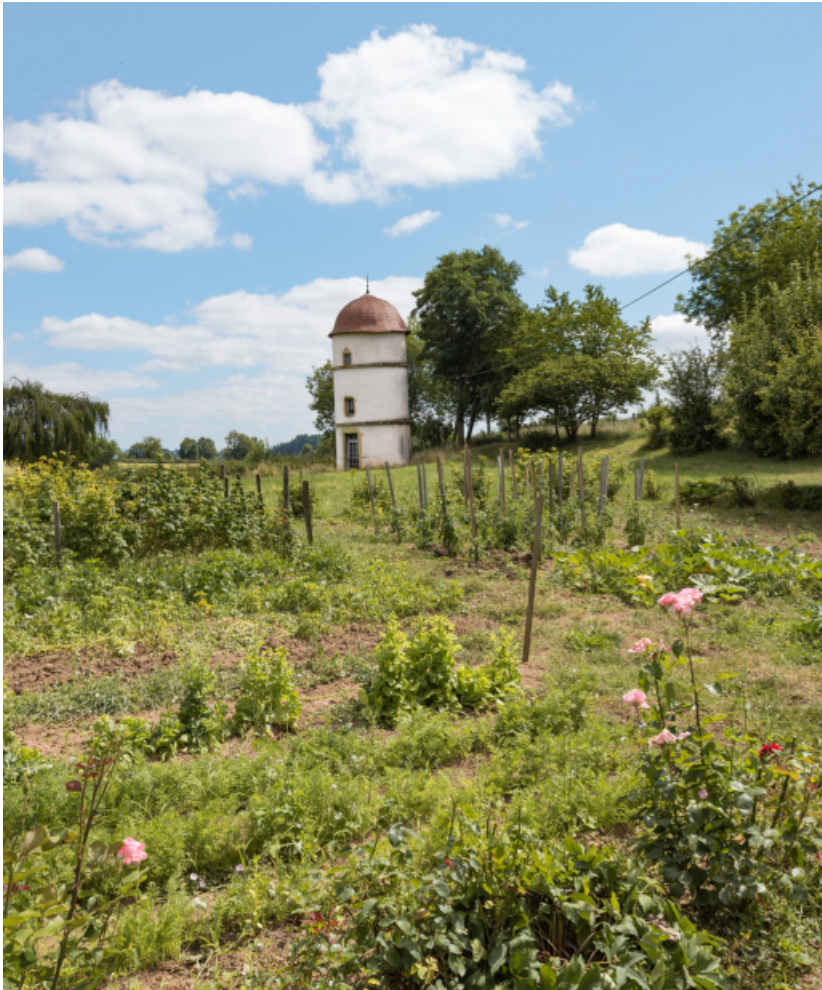
N° de l'illustration : 20187100326NUC4A

**Pigeonnier.**

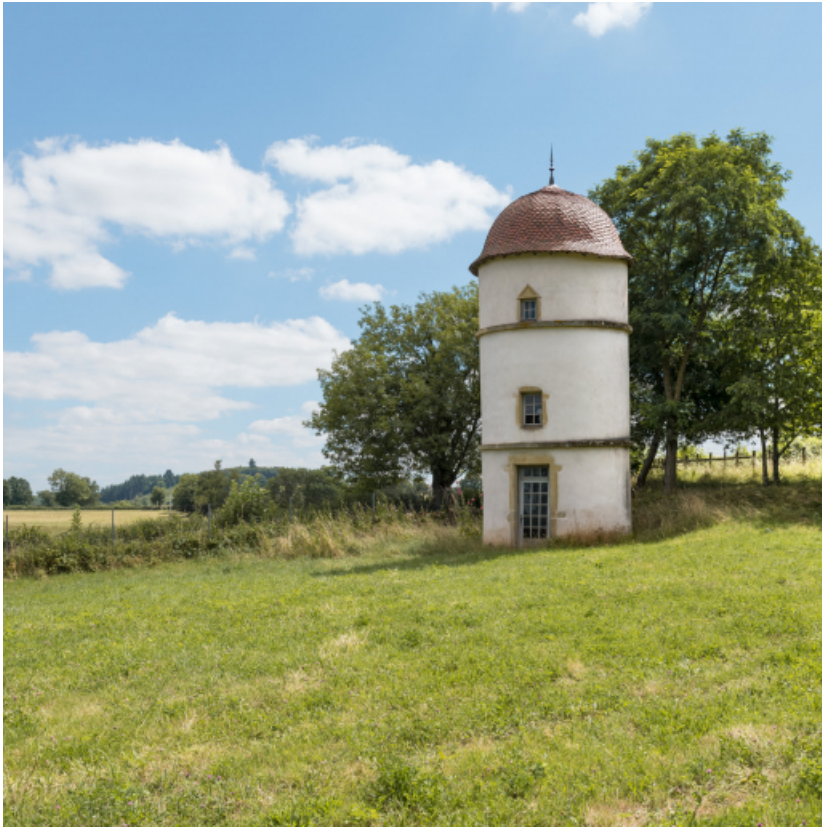
N° de l'illustration : 20187100327NUC4A

**Pigeonnier. Vue rapprochée.**
