## FERME À LA PLACE

Bourgogne-Franche-Comté, Saône-et-Loire  
Vauban  
la Place

Dossier IA71003554 réalisé en 2019

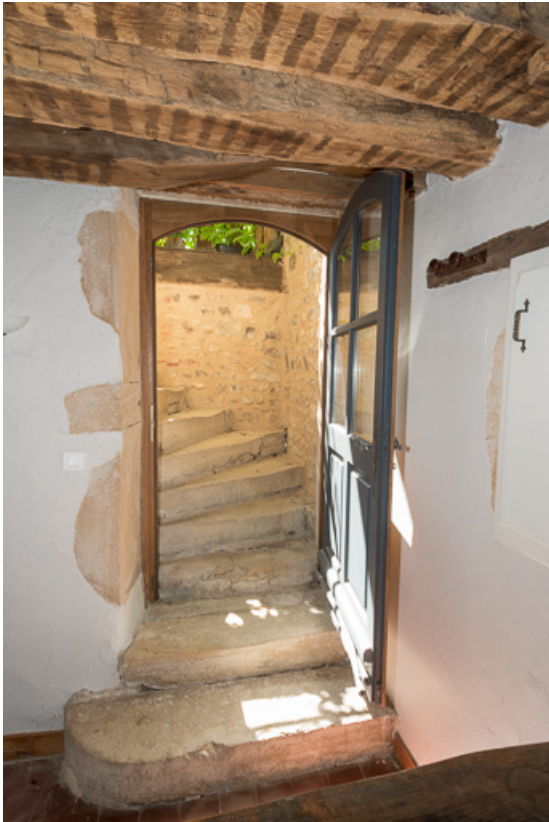
N° de l'illustration : 20197100247NUC4A

**Escalier donnant accès à la galerie**

**Escaliers :** escalier de distribution extérieur, escalier droit, en maçonnerie;

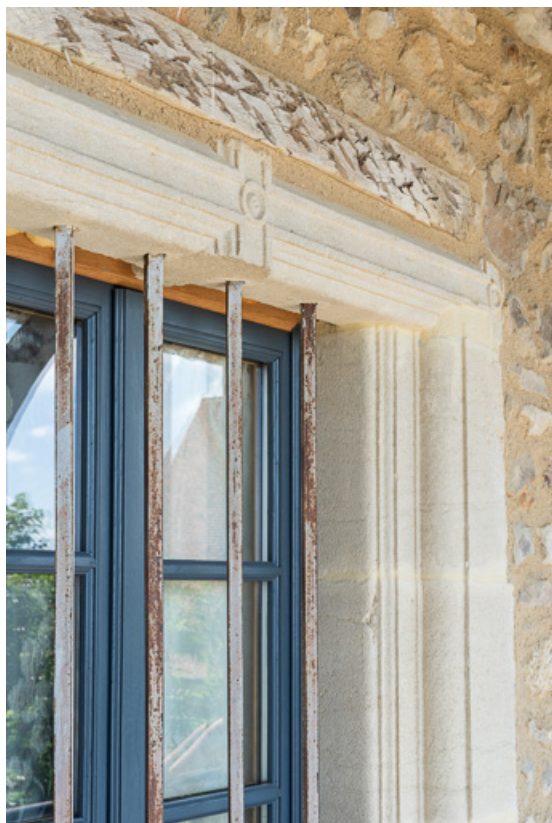
N° de l'illustration : 20197100250NUC4A

**Détail d'une baie, à l'étage de la maison. D'époque Renaissance, cette baie provient vraisemblablement de l'ancien château de Vauban, détruit au début du XVIIIe siècle, et a été utilisée en remploi.**

Haute d'un étage carré, la maison a un toit débordant sur la façade antérieure qui protège - sur environ les deux tiers de la longueur - une galerie (en charpente bois) reposant sur deux colonnes en calcaire jaune, possibles remplois. D'autres éléments constituent vraisemblablement des remplois, notamment des encadrements de baies moulurés à l'étage (le vieux château de Vauban ayant pu servir de carrière de pierre dans la première moitié du XVIIIe siècle). Un escalier de pierre abrité, auquel on accède par la cuisine, dessert l'étage. Tous les plafonds ont des poutres visibles. Des cheminées moulurées équipent plusieurs chambres et pièces du rez-de-chaussée et de l'étage.

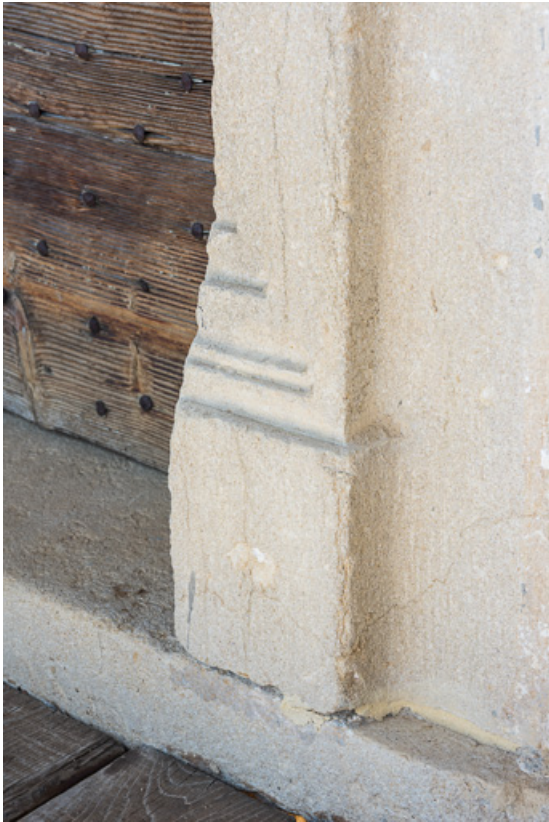
N° de l'illustration : 20197100252NUC4A

**Détail d'une baie moulurée du XVIIe siècle, à l'étage de la maison**  
71, Vauban, lieudit : la Place

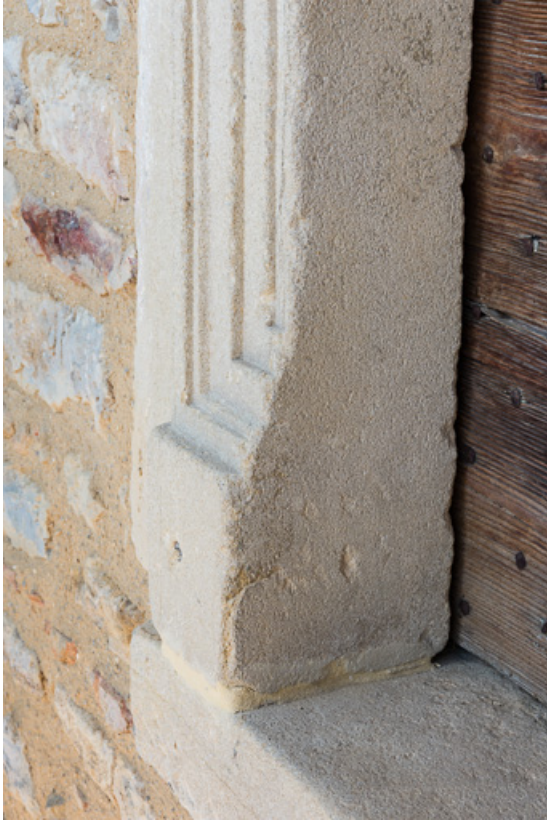
N° de l'illustration : 20197100253NUC4A

**Détail d'une baie moulurée du XVIIe siècle, à l'étage de la maison**  
71, Vauban, lieudit : la Place
