## FERME À LA PLACE

Bourgogne-Franche-Comté, Saône-et-Loire  
Vauban  
la Place

Dossier IA71003554 réalisé en 2019

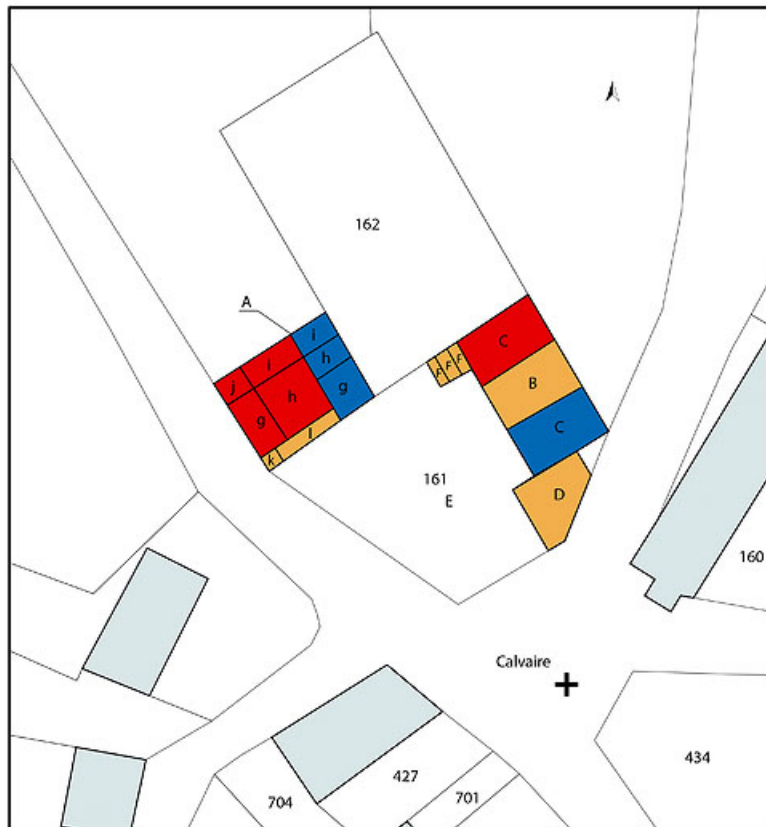
N° de l'illustration : 20207100131NUDA

A Maison	j Fournil
B Remise	k Escalier
C Étables	l Galerie
D Cuvage	Division des bâtiments entre 1805 & 1846 :
E Cour et jardin	■ Partie à François Nigay
F Poulailler	■ Partie aux époux Nigay-Perret, puis à Antoine Degueurce
g Cuisine	■ Partie commune
h Chambres	
i Caves

**Plan de masse et de situation, présentant l'évolution des bâtiments. Extrait du plan cadastral, 2020, section B, échelle 1/2500**  
71, Vauban, lieudit : la Place

Les bâtiments agricoles sont prolongés par des appentis à usage de toit à porcs et de poulailler. La grange se compose d'une remise, située au centre, et encadrée par les étables, au-dessus desquelles se situent les fenils. À la droite, de cet édifice, un hangar (ancien cuvage) est couvert en tuiles mécaniques. Un petit appentis, avec des soues à cochons ou poulaillers, se situe à l'angle nord-est de la grange.

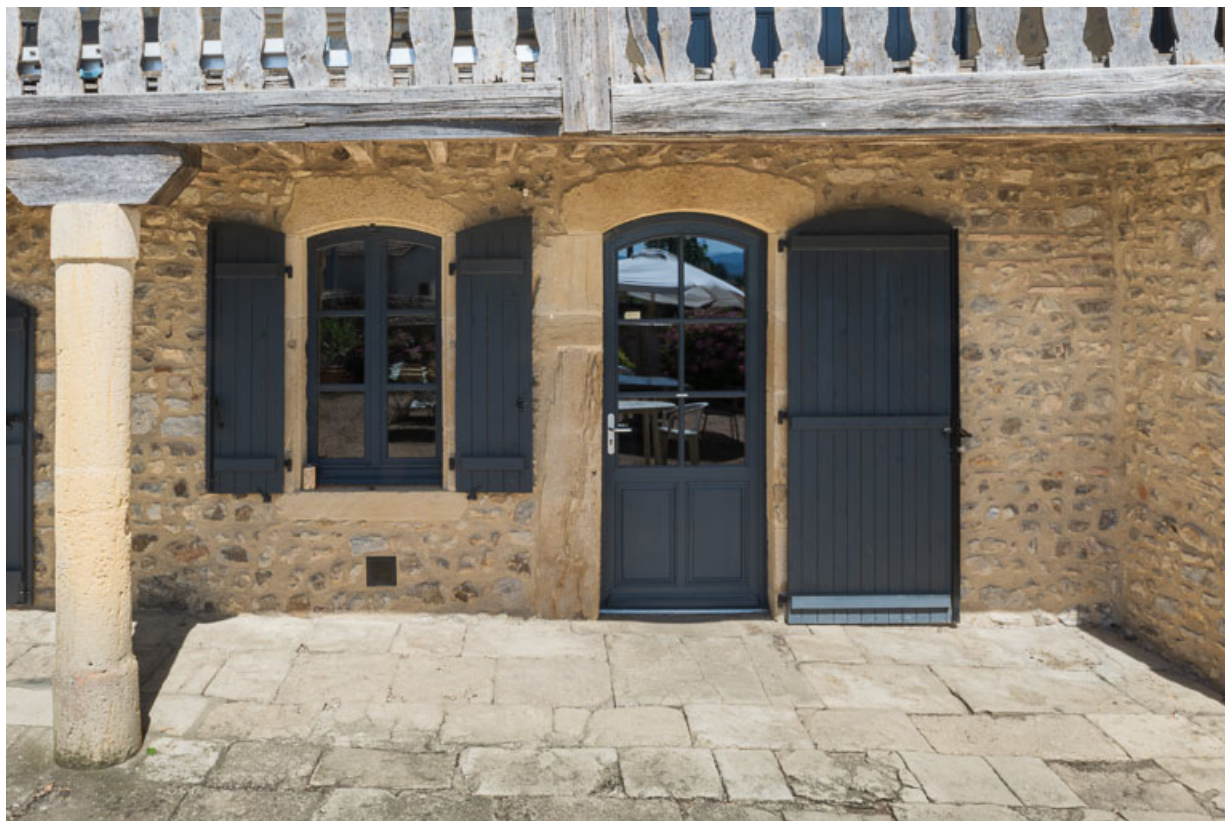
N° de l'illustration : 20197100254NUC4A

**Détail du rez-de-chaussée de la façade antérieure de la maison : baies en arc segmentaire (milieu du XVIIIe siècle)**  
71, Vauban, lieudit : la Place

Les bâtiments ont été construits dans le deuxième quart du XVIII<sup>e</sup> siècle, vers 1740, et présentent à la fois des éléments architecturaux caractéristiques de cette période (principalement les baies aux linteaux cintrés ou en arc segmentaire) et des éléments de remplois (plusieurs baies moulurées et deux colonnes, soutenant la galerie desservant l'étage de la maison). Ces derniers proviennent probablement du vieux château de Saint-Sernin (ancien nom de la paroisse de Vauban), détruit dans la première moitié du XVIII<sup>e</sup> siècle et remplacé par un château à la moderne, érigé entre 1705 et 1715. L'ensemble présente un remarquable état de conservation et n'a connu aucune modification extérieure. Les restaurations ont respecté l'aspect initial, comme en témoigne une description de 1805, où la maison, comprenant « *chambres, cave, grenier-galtas* », est couverte « *à tuilles creuses* », et la grange et le cuvage sont « *couverts à tuilles plates* » (Archives dép. 71, cote 3E 13063).

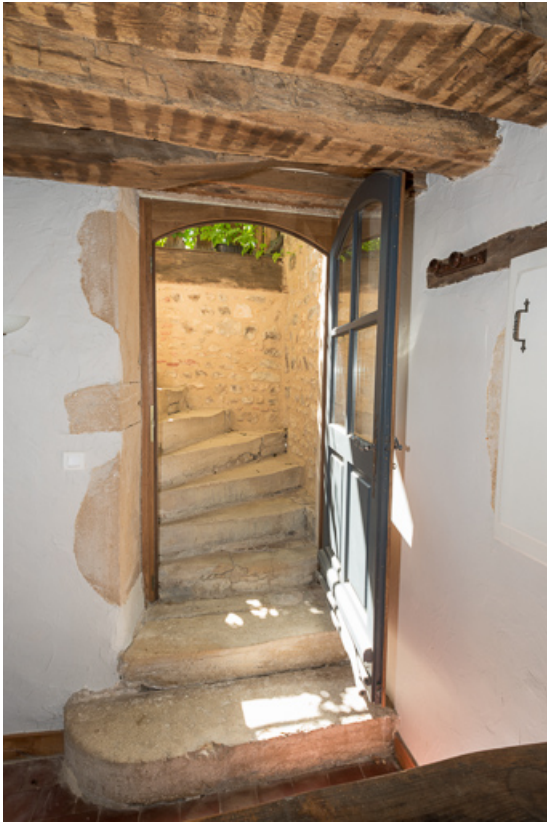
N° de l'illustration : 20197100247NUC4A

**Escalier donnant accès à la galerie**

**Escaliers :** escalier de distribution extérieur, escalier droit, en maçonnerie;
