FERMES EN ALIGNEMENT À MANS

Bourgogne-Franche-Comté, Saône-et-Loire
Dyo
Mans

Dossier IA71003556 réalisé en 2019
Auteur(s) : Philippe Mairot, Aurélien Michel

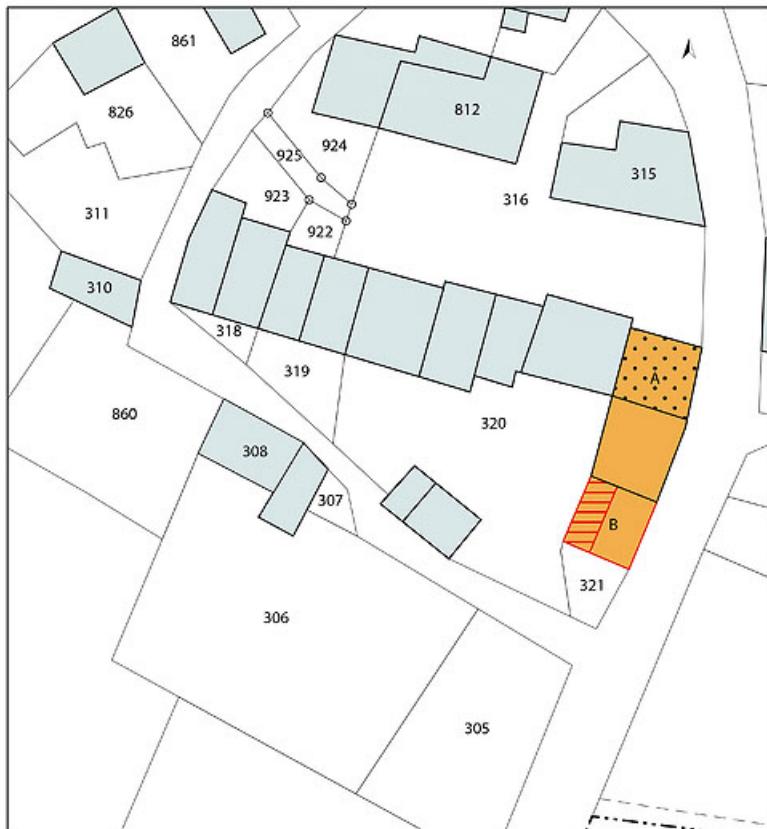
Ferme n°1	
A	Maison
B	Dépendance
■	Dépendance partiellement existante sur le plan cadastral de 1826
■	Agrandissement du bâtiment entre 1882 et 1913
■	Ancienne maison démolie dans la première moitié des années 1980
■	Hangar construit dans les années 1990
■	Autres bâtiments de l'alignement

Plan de masse et de situation de la ferme n°1 de l'alignement de Mans, présentant l'évolution des bâtiments. Extrait du plan cadastral, 2020, section A, échelle 1/2500

La première ferme (parcelle A 382 du cadastre napoléonien) était une locaterie (petite exploitation mise en location) appartenant à Jean et François Augros, du bourg de Dyo, en 1826, date de l'établissement du cadastre. La maison a été détruite dans les années 1980. Un grand hangar a été construit à son emplacement. Quant au bâtiment agricole, il présente un état de la fin du XIX^e ou du début du XX^e siècle, époque où il fut agrandi.

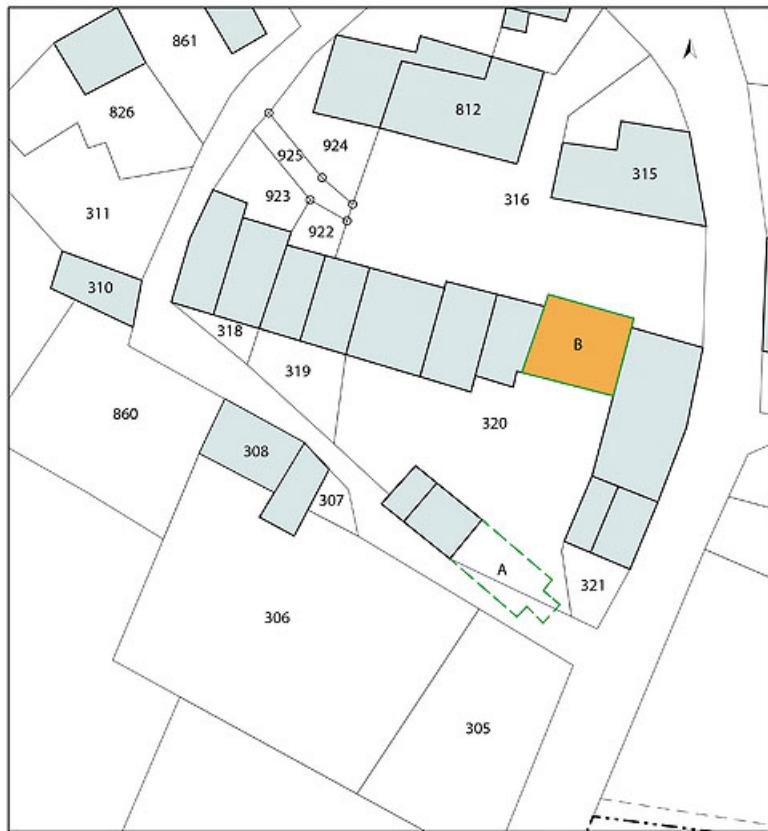
Ferme n°2
A Maison
B Dépendance
■ Dépendance existante sur le plan cadastral de 1826
□ Ancienne maison démolie entre 1882 et 1913
■ Autres bâtiments de l'alignement

Plan de masse et de situation de la ferme n° 2 de l'alignement de Mans, présentant l'évolution des bâtiments. Extrait du plan cadastral, 2020, section A, échelle 1/2500.

La seconde ferme (parcelle A 381) appartenait en 1826 à la veuve et aux enfants de Jean-Louis Rioux. La dépendance est bien conservée, en dehors de l'ouverture de l'étable, dont le linteau en béton indique une reprise. En revanche, l'habitation, qui se trouvait face à la grange, proche de l'entrée de la cour commune, a été entièrement détruite. Seul le mur-pignon ouest, qui présente les traces d'une ancienne cheminée et contre lequel un autre bâtiment est venu s'appuyer, a été conservé.

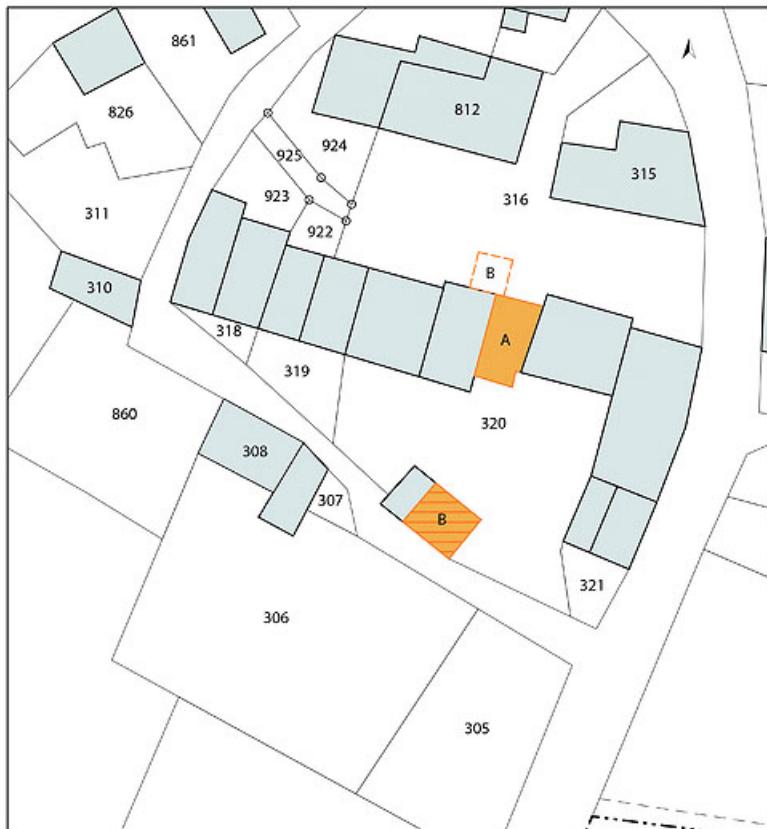
Ferme n°3
A Maison
B Dépendance
■ Maison, probablement du XVII^e s., partiellement démolie en 1857 et remplacée par un bâtiment agricole
□ Dépendance démolie vers 1950
■ Dépendance construite entre 1882 et 1913
■ Autres bâtiments de l'alignement

Plan de masse et de situation de la ferme n°3 de l'alignement de Mans, présentant l'évolution des bâtiments. Extrait du plan cadastral, 2020, section A, échelle 1/2500.

La troisième ferme (parcelle A 380), propriété des enfants de Jean Augros en 1826, ne comportait qu'une maison, avec un petit bâtiment de dépendance à l'arrière, aujourd'hui disparu. Convertie en bâtiment agricole au milieu du XIX^e siècle, la maison a connu d'importantes transformations. La façade principale, sur la cour, a été entièrement reconstruite en moellons et parpaings dans la seconde moitié du XX^e siècle et percée de grandes ouvertures pour permettre notamment l'accès aux véhicules agricoles. En revanche, la façade postérieure est conservée, ainsi que le cuvier à lessive, en pierre, encastré dans la maçonnerie. Une petite dépendance a été construite, à la fin du XIX^e siècle ou au début du XX^e siècle, dans la cour, entre le mur-pignon de la maison Rioux et un petit bâtiment dépendant de la ferme Montmessin, la quatrième de l'enfilade (parcelle A 379).

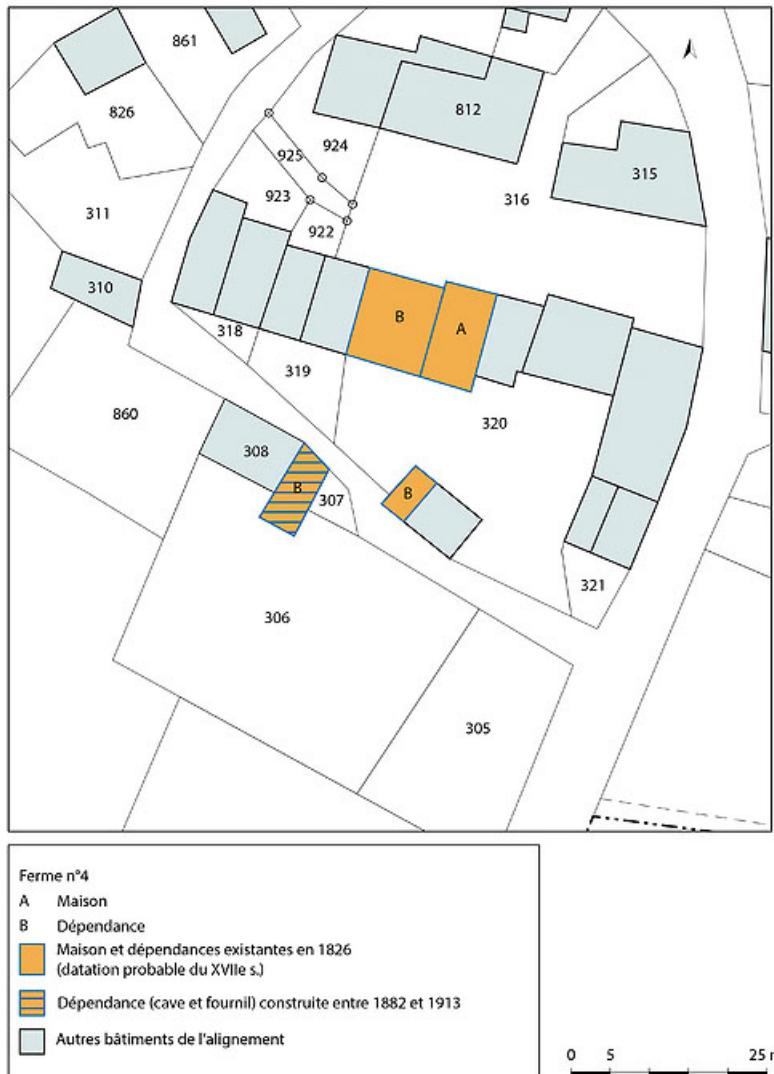
Plan de masse et de situation de la ferme n°4 de l'alignement de Mans, présentant l'évolution des bâtiments. Extrait du plan cadastral, 2020, section A, échelle 1/2500.

En 1826, cette ancienne locaterie appartenait à Pierre Montmessin, exploitant à Brèches, dans l'ancienne commune de Saint-Symphorien-les-Charolles. C'est l'ensemble le mieux conservé. La grange a connu peu de modifications. Le mur-pignon ouest, dépassant légèrement de la toiture du bâtiment, indique que celui-ci était à l'origine couvert de chaume. Le débord du mur-pignon avait pour rôle de protéger la couverture du vent et peut-être, dans ce cas, d'éviter la propagation des incendies aux bâtiments mitoyens. Il est probable que la plupart des bâtiments de l'enfilade possédaient des toits de chaume. La maison, elle aussi, a connu quelques transformations. La façade d'origine était en retrait, avant d'être reconstruite à l'aplomb des murs-

pignons pour permettre d'agrandir l'espace intérieur du bâtiment. Les ruptures de maçonnerie aux extrémités de la façade en attestent. Le toit, débordant, était soutenu par les murs-pignons abritant un escalier extérieur permettant l'accès à l'étage de l'habitation. La ferme comprenait deux autres petites dépendances, une dans la cour, une autre de l'autre côté du chemin, abritant cave et fournil et construite à la fin du XIXe siècle ou au début du XXe siècle contre d'autres bâtiments déjà existants.

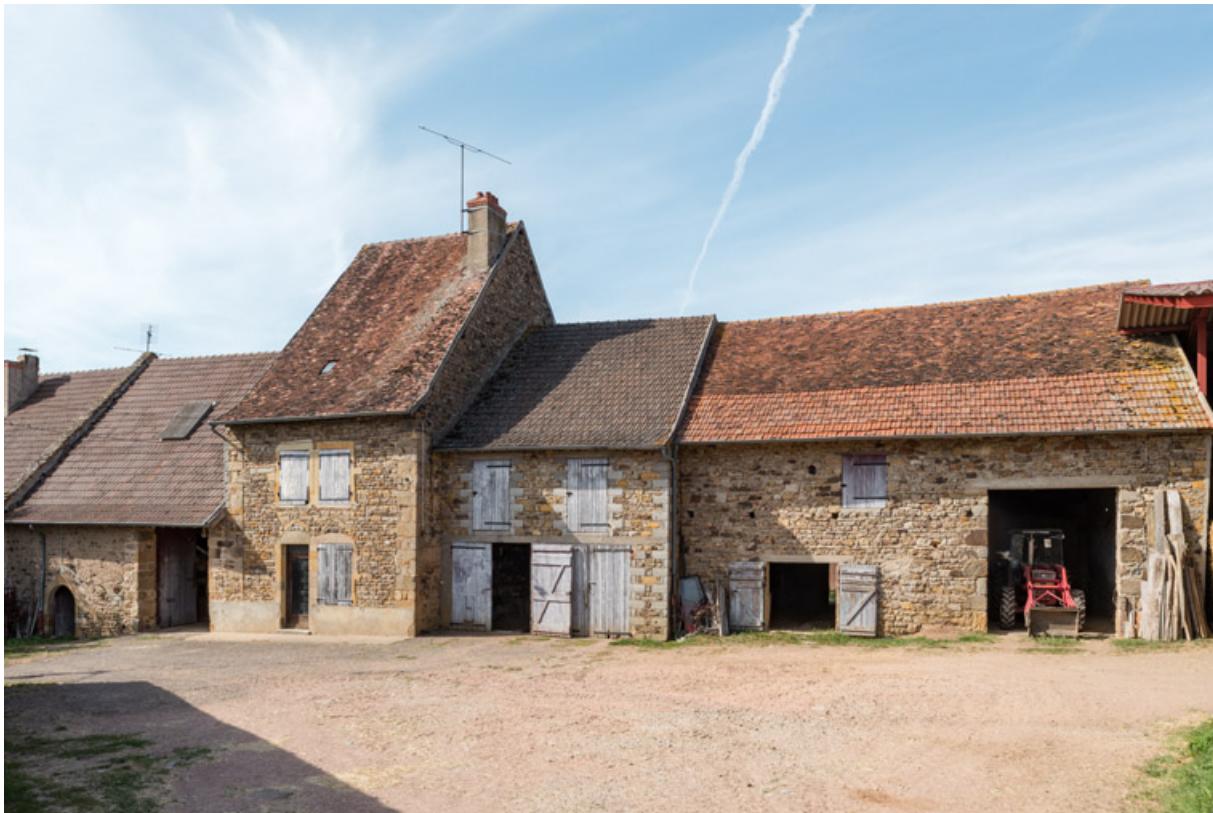
Vue d'une partie de l'alignement. De gauche à droite : la ferme n°4 (A 379), composée d'une grange et d'une maison, puis une petite remise, construite à l'emplacement de l'ancienne maison n°3 (A 380), et une autre grange, qui dépendait de la ferme n°2 (A 381).

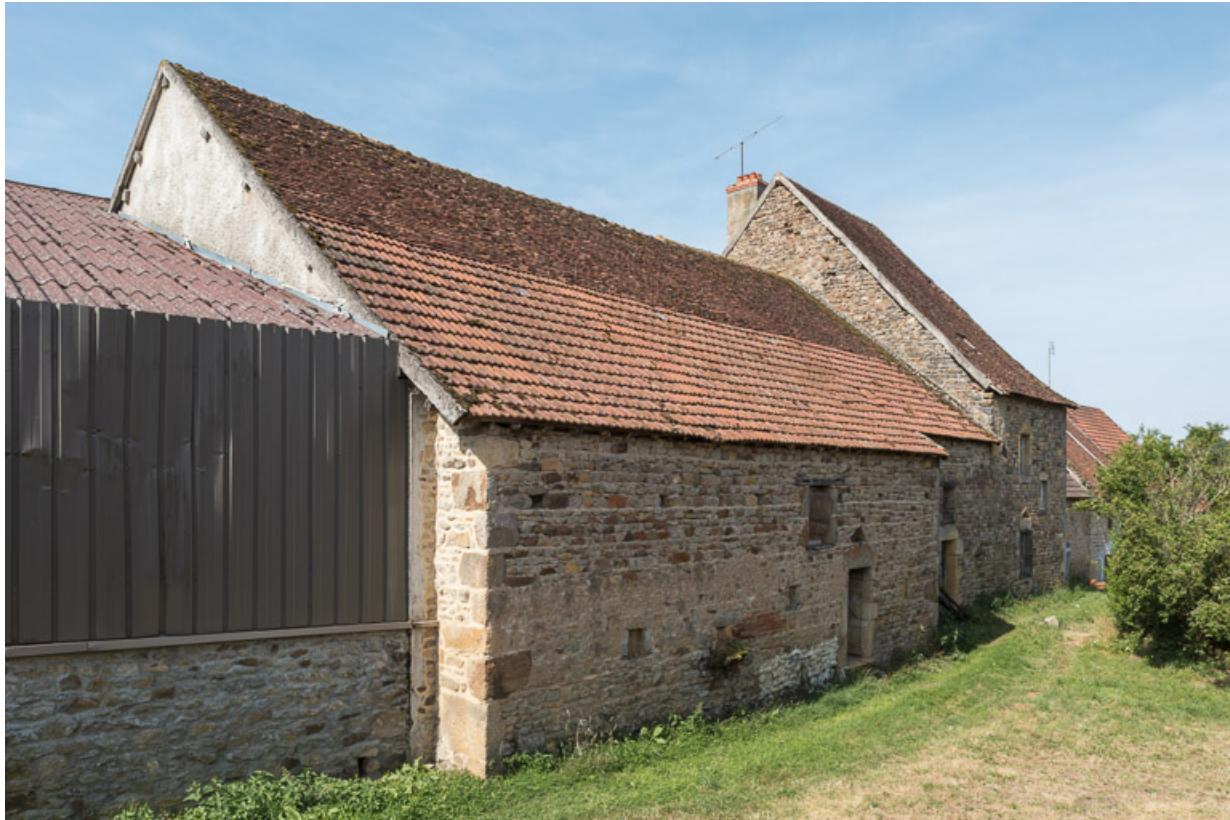
Vue postérieure de l'alignement. le hangar, à gauche, a été construit à l'emplacement de la maison de la ferme n°1 (A 382).
71, Dyo, lieudit : Mans

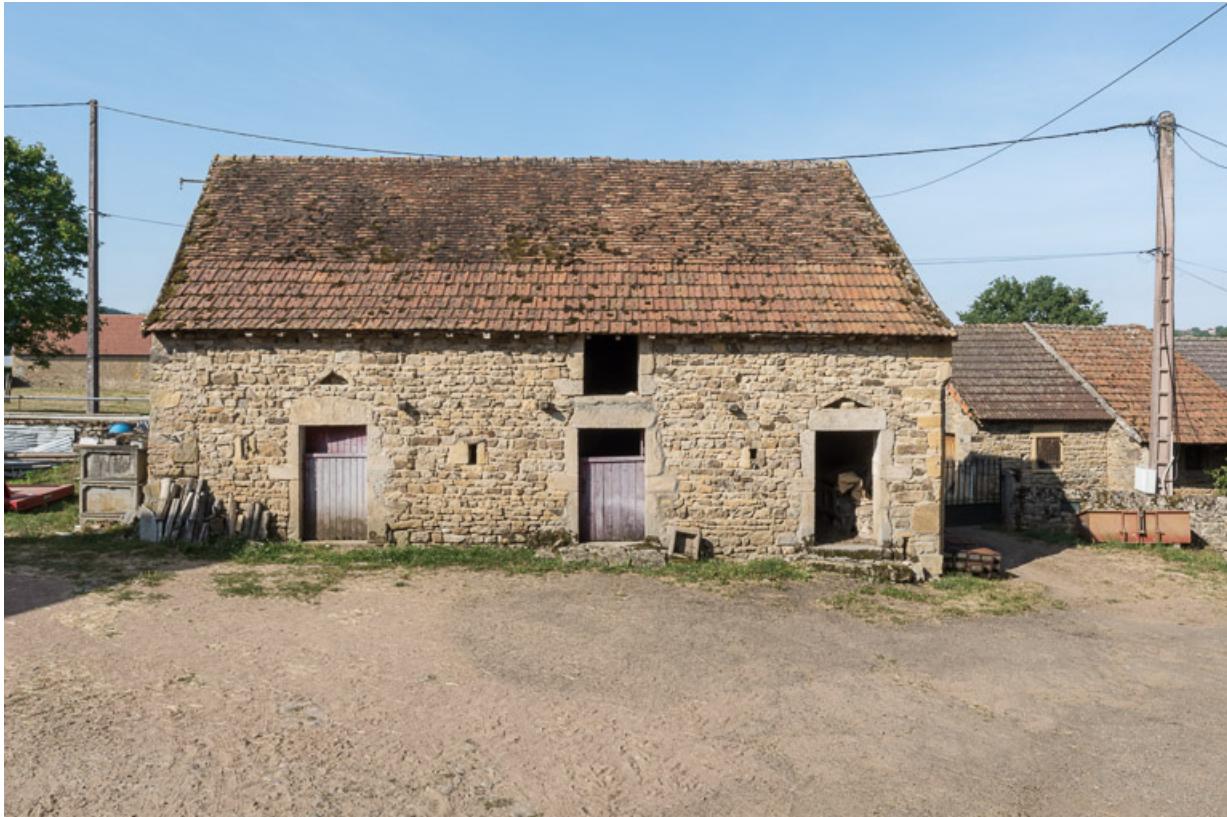
Vue de la dépendance face à l'enfilade, dans la cour. A gauche du bâtiment, existait la maison de la ferme n° 2 (A 381), aujourd'hui détruite. La partie droite du bâtiment avec ses angles abbatus (chanfreinés) date vraisemblablement du XVIIe siècle. Le reste de la construction est du XIXe siècle.

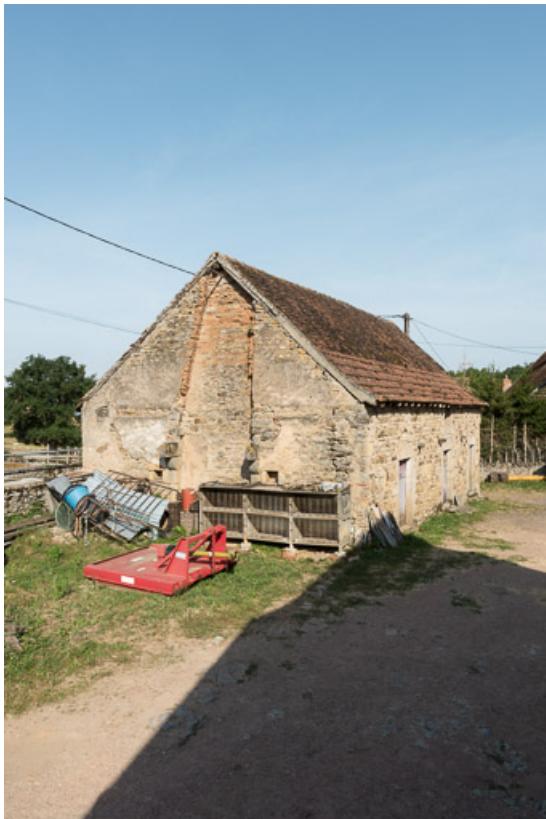
Vue du mur-pignon est de la dépendance, qui conserve une trace de la cheminée de la maison de la ferme n°2 (A 381).
71, Dyo, lieudit : Mans

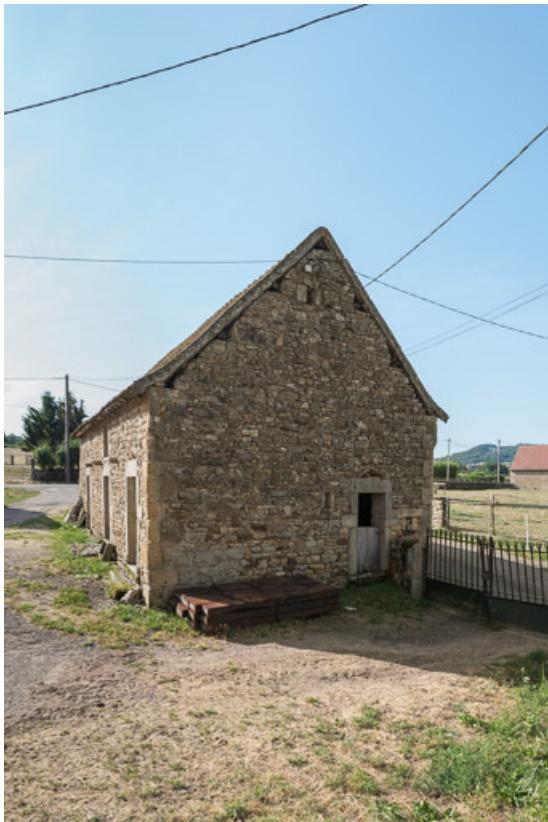
Mur-pignon ouest de la dépendance avec ses angles chanfreinés.

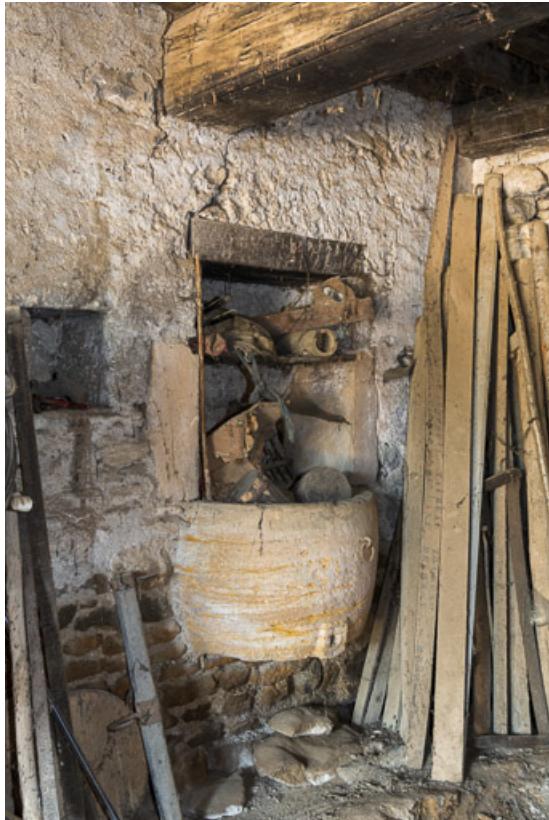
**Cuvier à lessive dans l'ancienne maison n°3 (A 380), partiellement reconstruite et entièrement transformée en remise.
71, Dyo, lieudit : Mans**

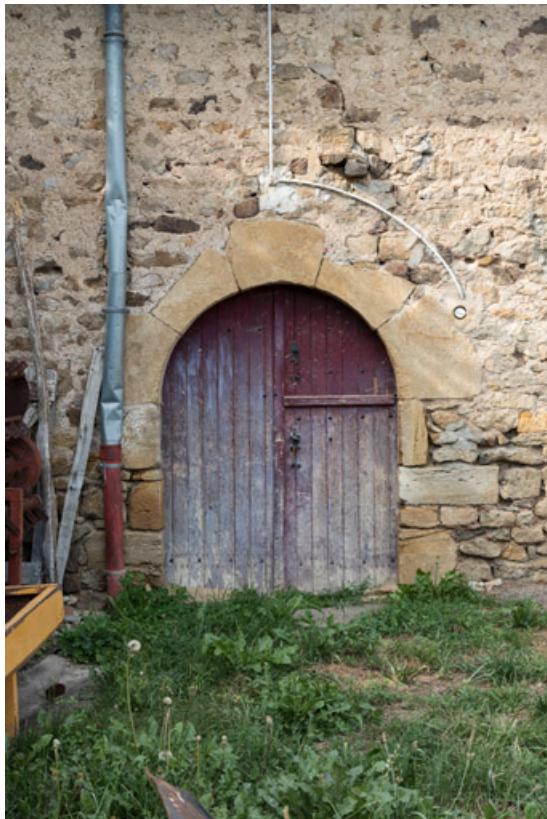
Porte de l'étable de la grange de la ferme n°4, couverte d'un arc en plein cintre.

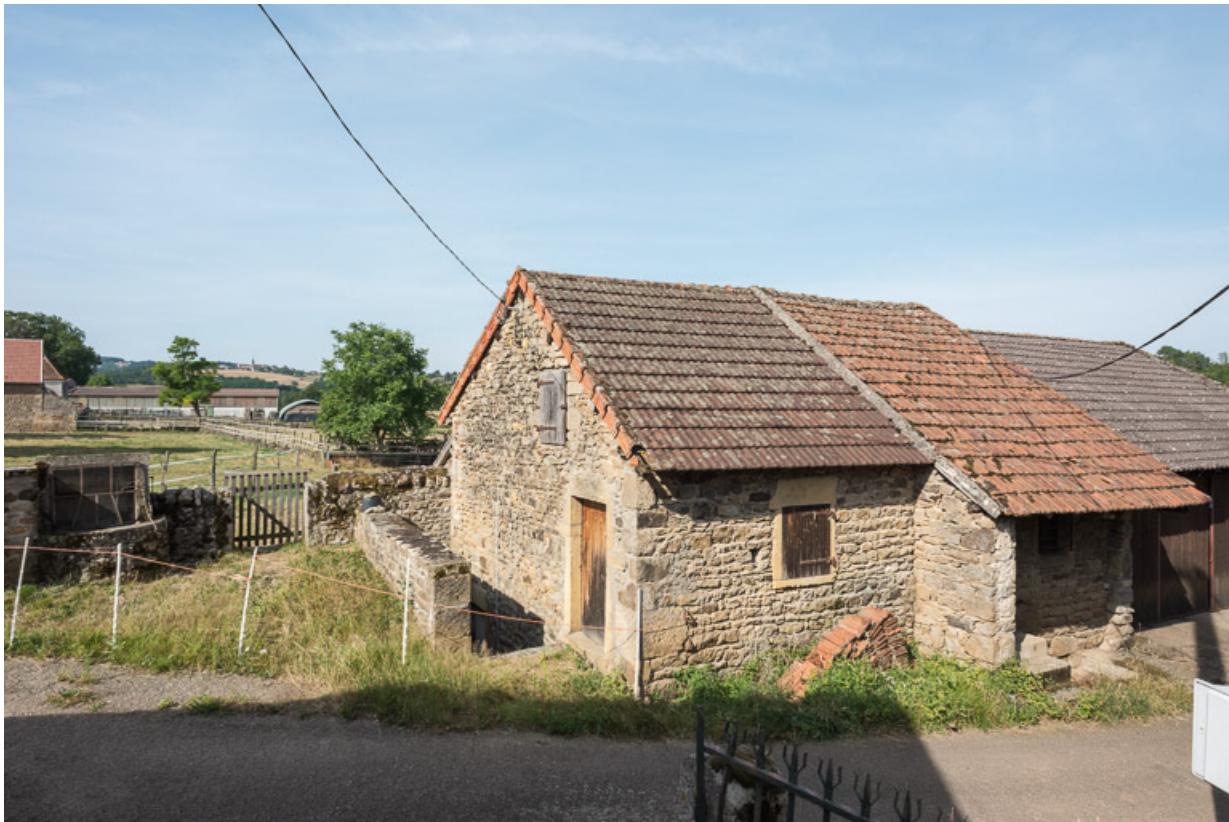
Vue d'un bâtiment dépendant de la ferme n°4 (A 379), de l'autre côté du chemin, abritant une cave et un four à pain.
71, Dyo, lieudit : Mans
