FERMES EN ALIGNEMENT À MANS

Bourgogne-Franche-Comté, Saône-et-Loire
Dyo
Mans

Dossier IA71003556 réalisé en 2019

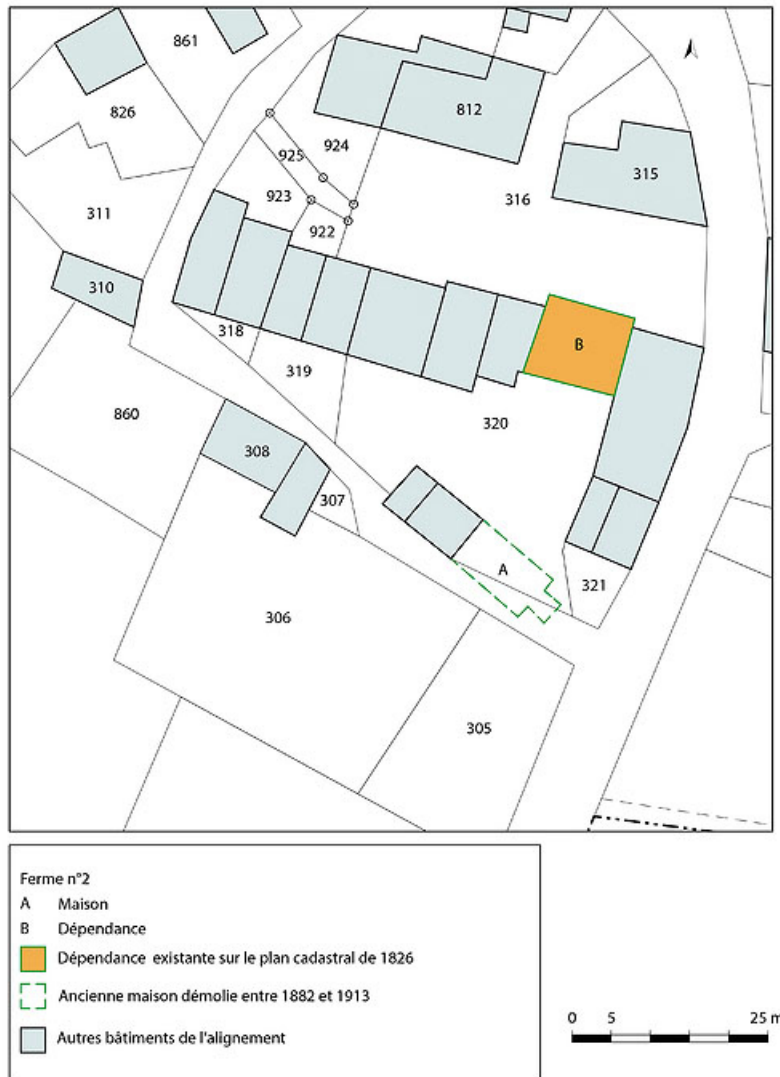
N° de l'illustration : 20207100133NUDA

Plan de masse et de situation de la ferme n° 2 de l'alignement de Mans, présentant l'évolution des bâtiments. Extrait du plan cadastral, 2020, section A, échelle 1/2500.

La seconde ferme (parcelle A 381) appartenait en 1826 à la veuve et aux enfants de Jean-Louis Rioux. La dépendance est bien conservée, en dehors de l'ouverture de l'étable, dont le linteau en béton indique une reprise. En revanche, l'habitation, qui se trouvait face à la grange, proche de l'entrée de la cour commune, a été entièrement détruite. Seul le mur-pignon ouest, qui présente les traces d'une ancienne cheminée et contre lequel un autre bâtiment est venu s'appuyer, a été conservé.

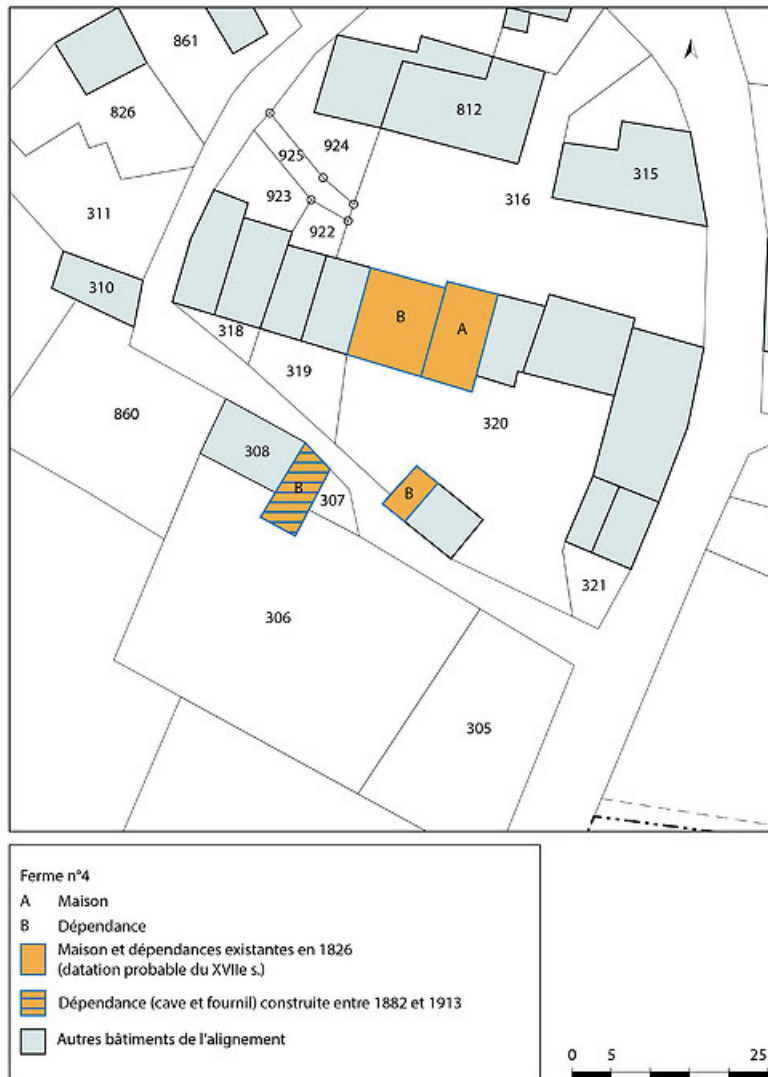
N° de l'illustration : 20207100135NUDA

Plan de masse et de situation de la ferme n°4 de l'alignement de Mans, présentant l'évolution des bâtiments. Extrait du plan cadastral, 2020, section A, échelle 1/2500.

En 1826, cette ancienne locaterie appartenait à Pierre Montmessin, exploitant à Brèches, dans l'ancienne commune de Saint-Symphorien-les-Charolles. C'est l'ensemble le mieux conservé. La grange a connu peu de modifications. Le mur-pignon ouest, dépassant légèrement de la toiture du bâtiment, indique que celui-ci était à l'origine couvert de chaume. Le débord du mur-pignon avait pour rôle de protéger la couverture du vent et peut-être, dans ce cas, d'éviter la propagation des incendies aux bâtiments mitoyens. Il est probable que la plupart des bâtiments de l'enfilade possédaient des toits de chaume. La maison, elle aussi, a connu quelques transformations. La façade d'origine était en retrait, avant d'être reconstruite à l'aplomb des murs-

pignons pour permettre d'agrandir l'espace intérieur du bâtiment. Les ruptures de maçonnerie aux extrémités de la façade en attestent. Le toit, débordant, était soutenu par les murs-pignons abritant un escalier extérieur permettant l'accès à l'étage de l'habitation. La ferme comprenait deux autres dépendances, une dans la cour, une autre de l'autre côté du chemin, abritant cave et fournil et construite à la fin du XIXe siècle ou au début du XXe siècle contre d'autres bâtiments déjà existants.

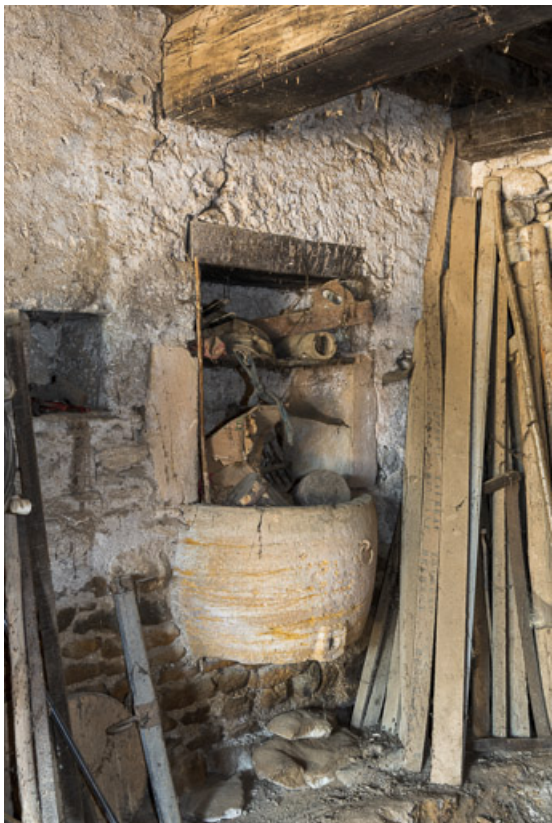
N° de l'illustration : 20197100216NUC4A

Cuvier à lessive dans l'ancienne maison n°3 (A 380), partiellement reconstruite et entièrement transformée en remise.
71, Dyo, lieudit : Mans

La troisième ferme (parcelle A 380), propriété des enfants de Jean Augros en 1826, ne comportait qu'une maison, avec un petit bâtiment de dépendance à l'arrière, aujourd'hui disparu. Convertie en bâtiment agricole au milieu du XIXe siècle, la maison a connu d'importantes transformations. La façade principale, sur la cour, a été entièrement reconstruite en moellons et parpaings dans la seconde moitié du XXe siècle et percée de grandes ouvertures pour permettre notamment l'accès aux véhicules agricoles. En revanche, la façade postérieure est conservée, ainsi que le cuvier à lessive, en pierre, encastré dans la maçonnerie. Une petite dépendance a été construite, à la fin du XIXe siècle ou au début du XXe siècle, dans la cour, entre le mur-pignon de la maison Rioux et un petit bâtiment dépendant de la ferme Montmessin, la quatrième de l'enfilade (parcelle A 379).
