DEMEURE ET FERME À MARINGUES

Bourgogne-Franche-Comté, Saône-et-Loire
Saint-Julien-de-Civry
Maringue

Dossier IA71003559 réalisé en 2019
Auteur(s) : Philippe Mairot, Aurélien Michel

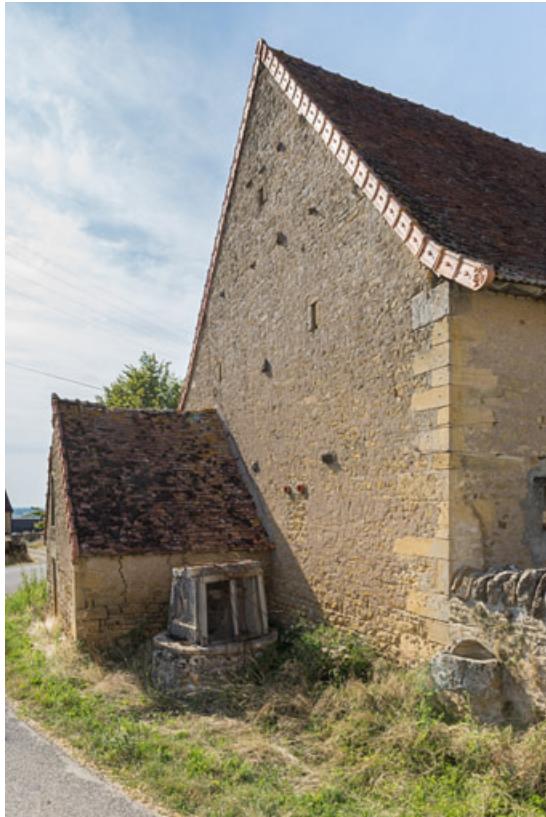
N° de l'illustration : 20197100208NUC4A

Petit bâtiment contre la grange et puits. A droite, un récipient en pierre est inclus dans le mur de clôture de la propriété et servait à remplir l'abreuvoir des animaux de l'autre côté du mur, avec l'eau du puits.

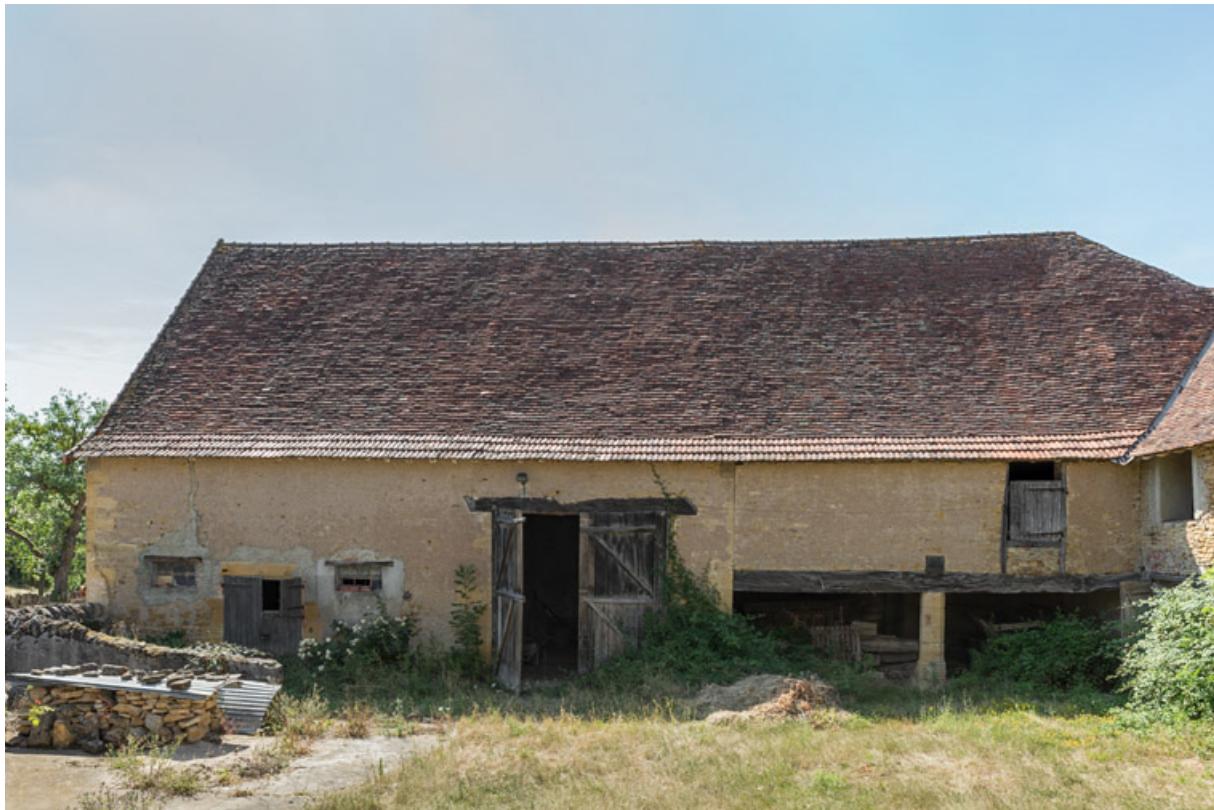
N° de l'illustration : 20197100200NUC4A

Aile de dépendance fermant la cour à l'ouest, vraisemblablement construit au XVIIIe siècle, abritant la grange (avec une étable double pour les bovins), un hangar, une cave et un grenier.

L'ensemble comprend également trois bâtiments; une étable à l'angle sud-est de la maison, une autre (destinée aux chèvres et moutons) dans son prolongement à l'ouest. Enfin, une aile en retour d'équerre abrite une étable à bovins, une remise, un hangar, surmonté d'un fenil, dont le plancher est en partie soutenu par une pile hexagonale en calcaire jaune et à bases prismatiques, ainsi qu'une cave et un grenier à grains accessibles par quelques degrés. Cette aile est couverte d'un toit à longs pans en tuiles plates.

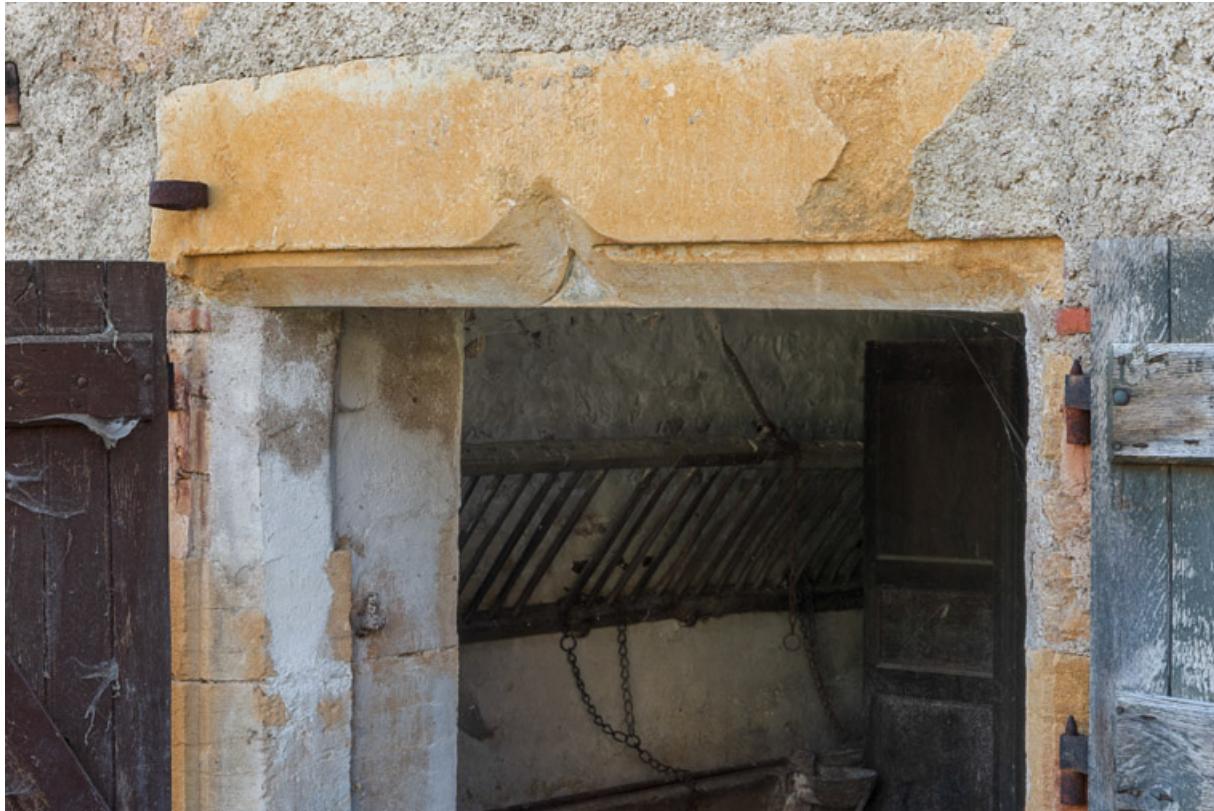
N° de l'illustration : 20197100207NUC4A

Porte de l'étable double. Le bâtiment étant vraisemblablement plus récent que l'habitation, le linteau avec son accolade est probablement ici un remploi.

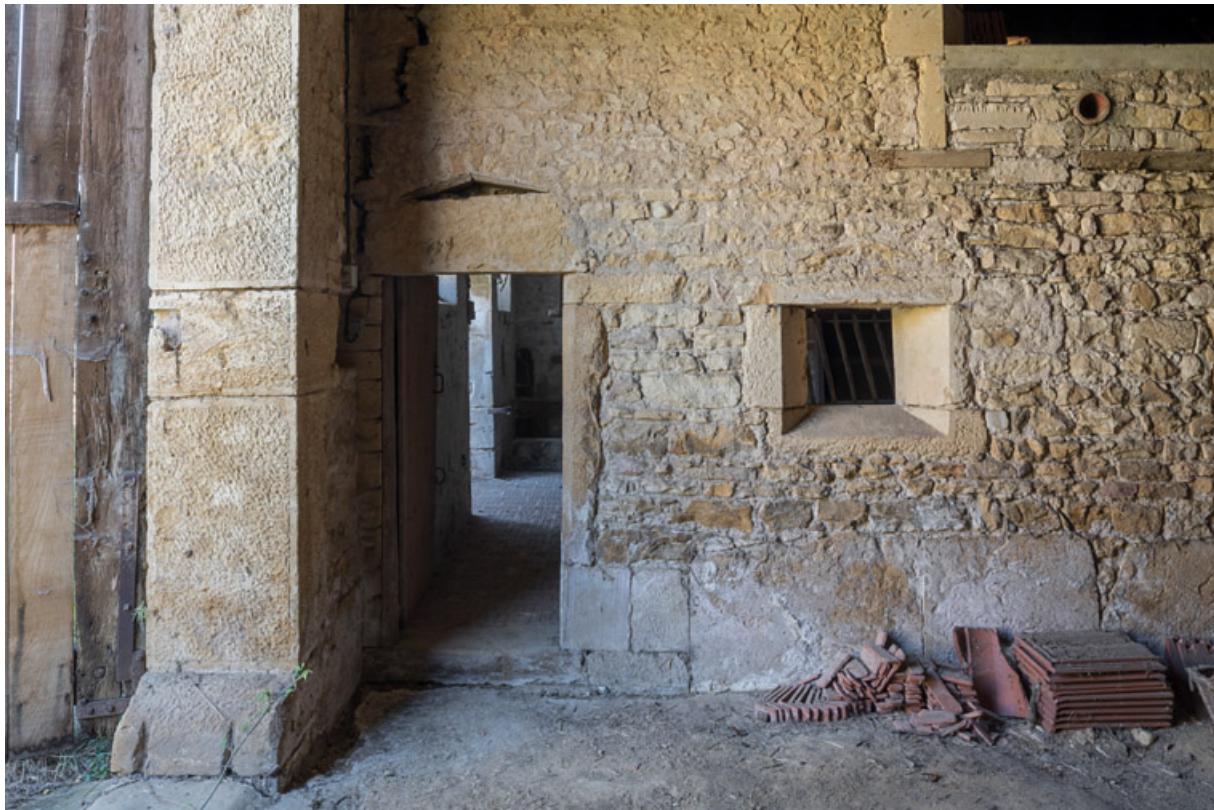
N° de l'illustration : 20197100201NUC4A

Intérieur de la remise, à côté de l'étable, présentant un des piédroits de l'ouverture de la porte (avec son chasse-roue) et une partie du mur mitoyen avec l'étable percé d'une porte et de feurons.

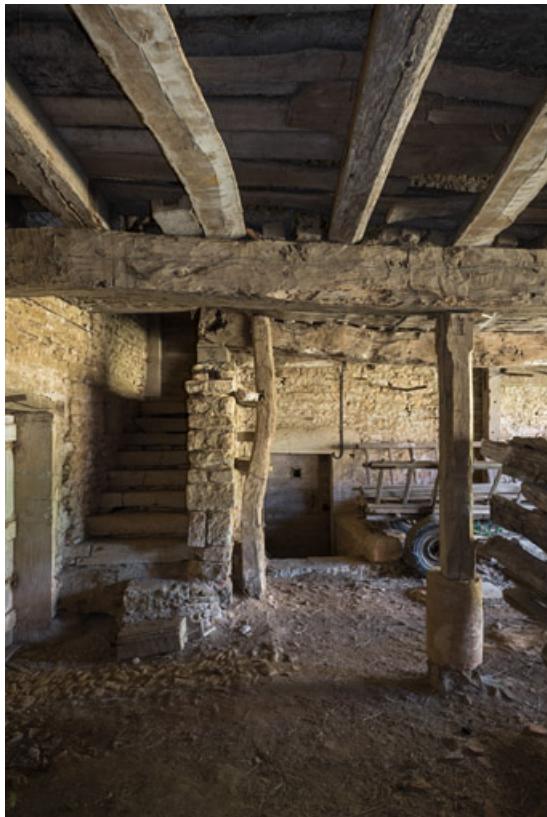
N° de l'illustration : 20197100203NUC4A

Hangar à droite de la remise. Au fond, deux petits escaliers permettent l'accès à un cellier pour l'un et à une cave semi-enterrée pour le second.

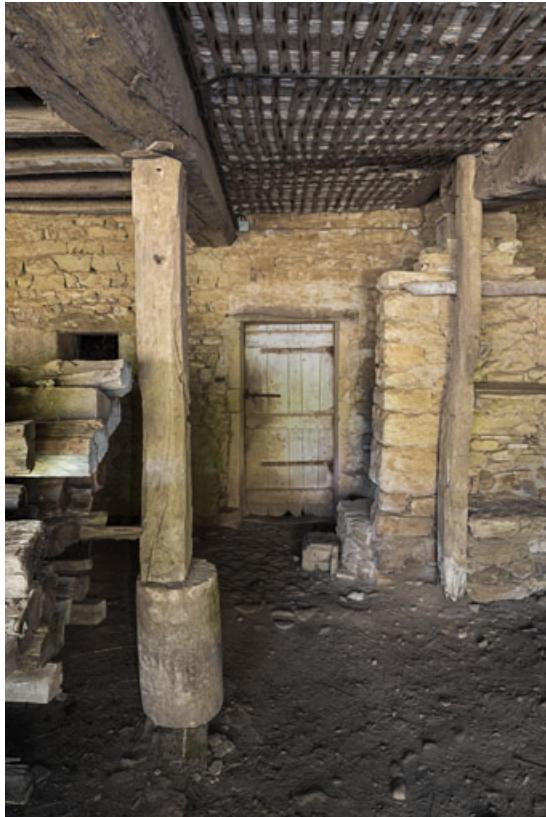
N° de l'illustration : 20197100204NUC4A

Un fenil a été aménagé au-dessus du hangar. Son plancher est constitué de solives en bois, entre lesquelles s'intercalent des bottes de paille. Le tout est couvert de lattes.

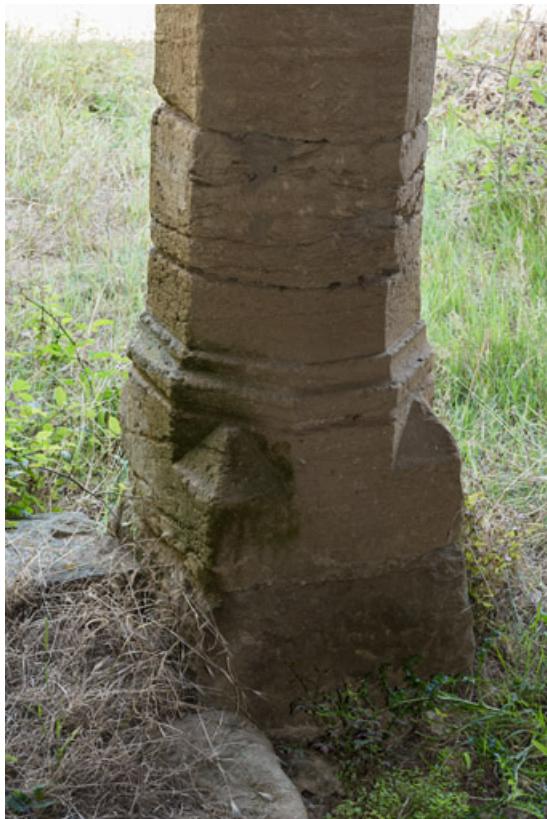
N° de l'illustration : 20197100205NUC4A

Une des poutres du plancher du fenil est soutenu par ce pilier hexagonal, avec une base moulurée, utilisé en remploi.
71, Saint-Julien-de-Civry, lieudit : Maringue

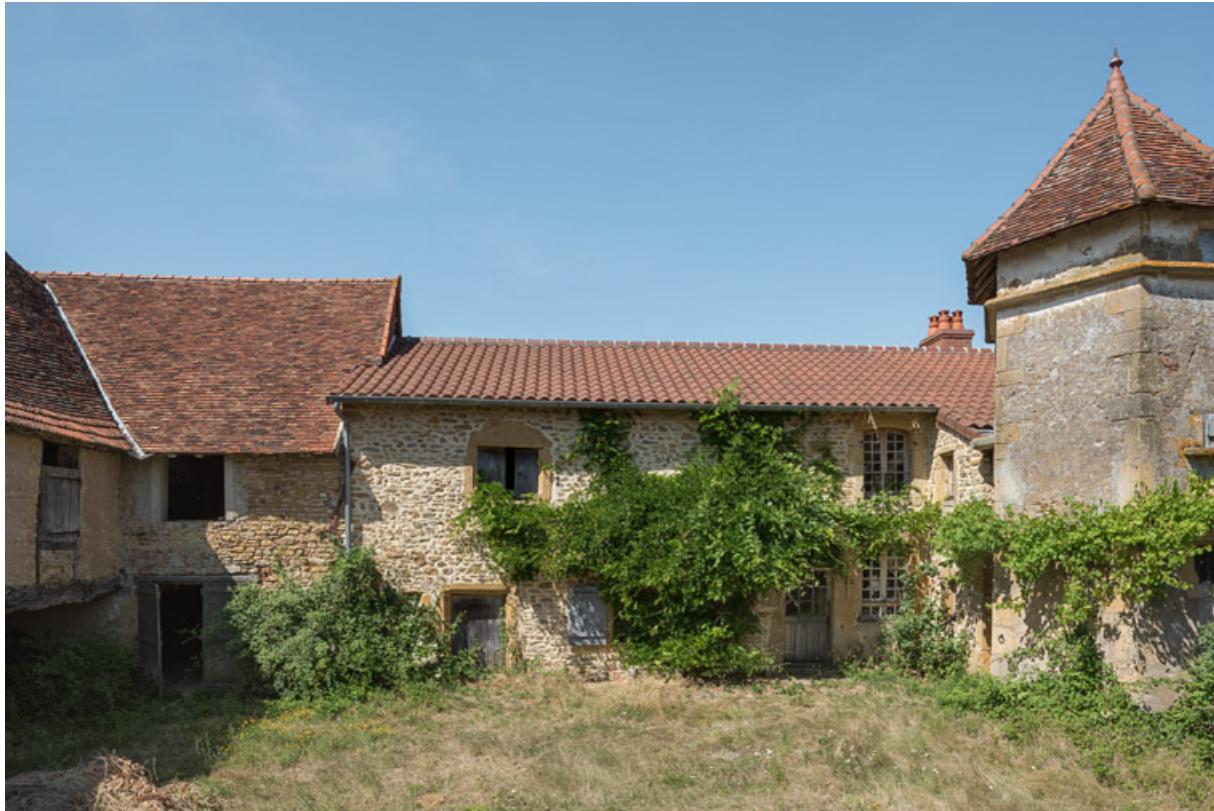
N° de l'illustration : 20197100199NUC4A

Vue de l'ensemble des bâtiments fermant la cour au nord. De gauche à droite, un bâtiment agricole avec son toit pentu, abritant une étable et un fenil, et la maison avec sa tour d'escalier hexagonale hors-œuvre.

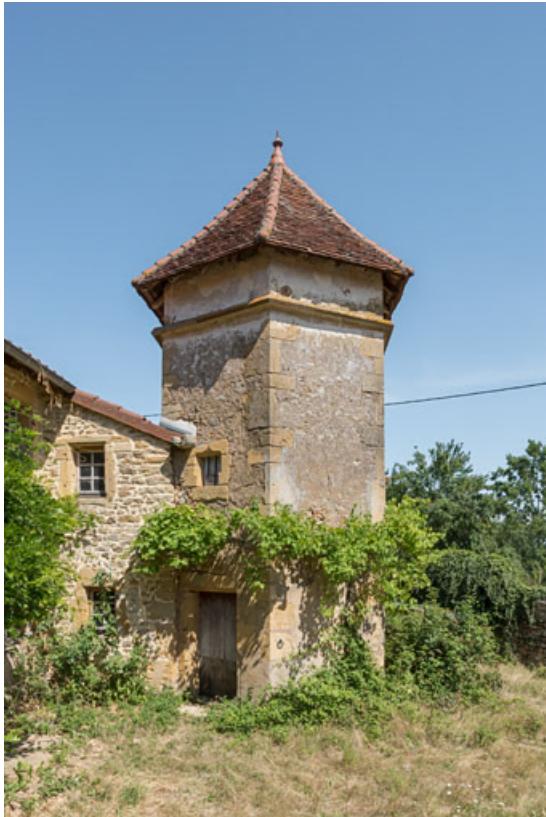
N° de l'illustration : 20197100197NUC4A

Vue de la tour hexagonale abritant un escalier à vis et, au sommet, un pigeonnier.
71, Saint-Julien-de-Civry, lieudit : Maringue

Une grande partie des bâtiments du domaine peut être datée de la seconde moitié du XVe siècle. Ils correspondent en effet aux constructions d'un dénommé Pierre Fultin, décrites dans une transcription (rédigée en 1782) du terrier de Maringues de 1499. L'emplacement des constructions, qui joignent au sud le « *chemin tenant de Maringue au Bois-Sainte-Marie* » (sic) et à l'ouest la propriété de Pierre Burtin, elle-même délimitée à l'ouest par le « *chemin tendant de Maringue à Charolles* » (sic), correspond en effet à celui des bâtiments actuels. Par ailleurs, le texte précise que la maison en laquelle Pierre Fultin « *fait sa résidence* » est « *couverte à tuilles plates, grandes contigues à icelle[à une autre maison] couverte à tuilles creuses* ». Or, la demeure actuelle se compose bel et bien de deux parties mitoyennes, comme en atteste la présence d'une chaîne d'angle et d'une rupture de maçonnerie au milieu des façades antérieures et postérieures. L'édifice a donc été construit en deux phases, sans doute assez proches chronologiquement. Il est peu probable que les bâtiments aient été conçus indépendamment l'un de l'autre puisqu'il n'existe qu'un seul accès à l'étage par l'escalier à vis de la tour hexagonale.

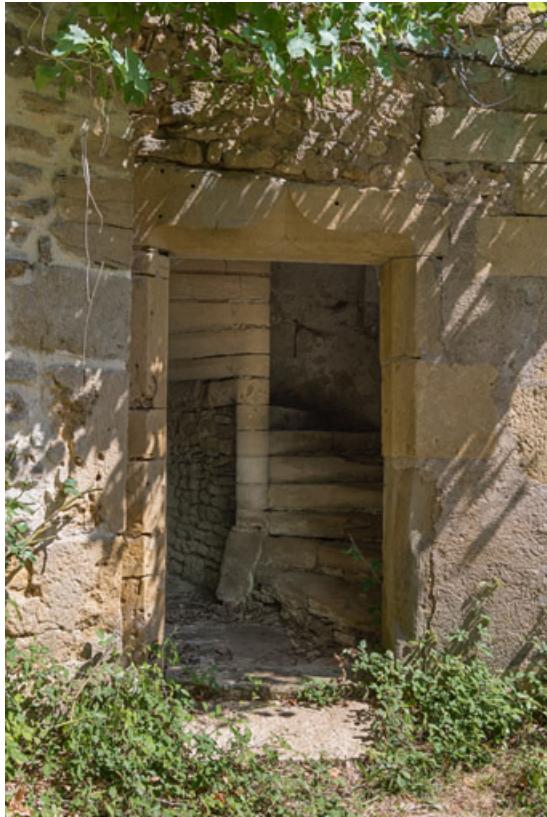
N° de l'illustration : 20197100196NUC4A

Vue de l'escalier à vis et de sa porte d'accès, avec son linteau orné d'une accolade
71, Saint-Julien-de-Civry, lieudit : Maringue

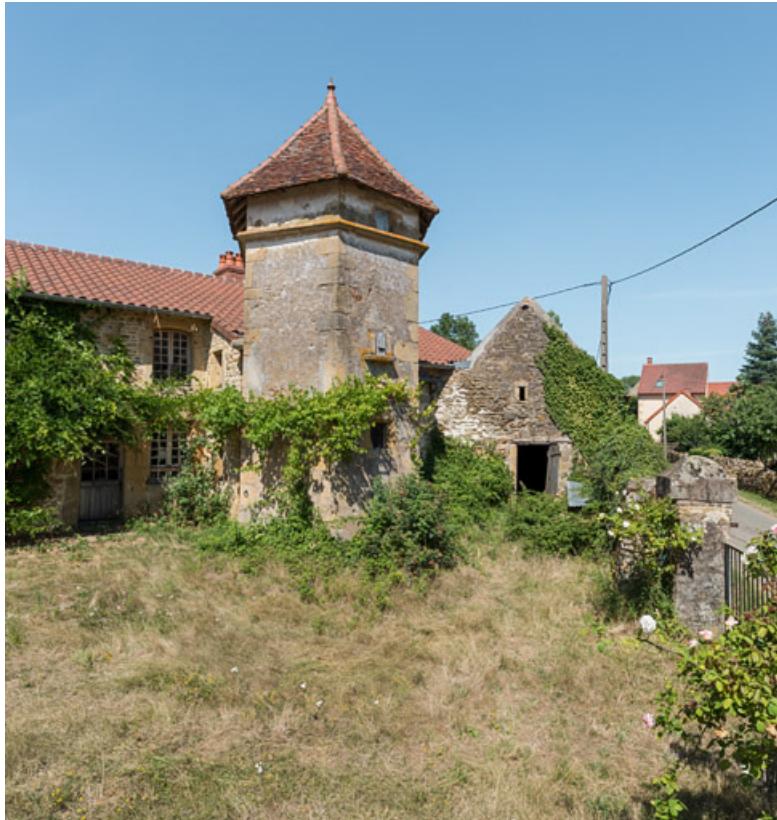
N° de l'illustration : 20197100198NUC4AQ

Vue de la façade antérieure de la maison, de la tour d'escalier et d'un petit bâtiment agricole, abritant également une étable ou écurie et fermant la cour à l'est.

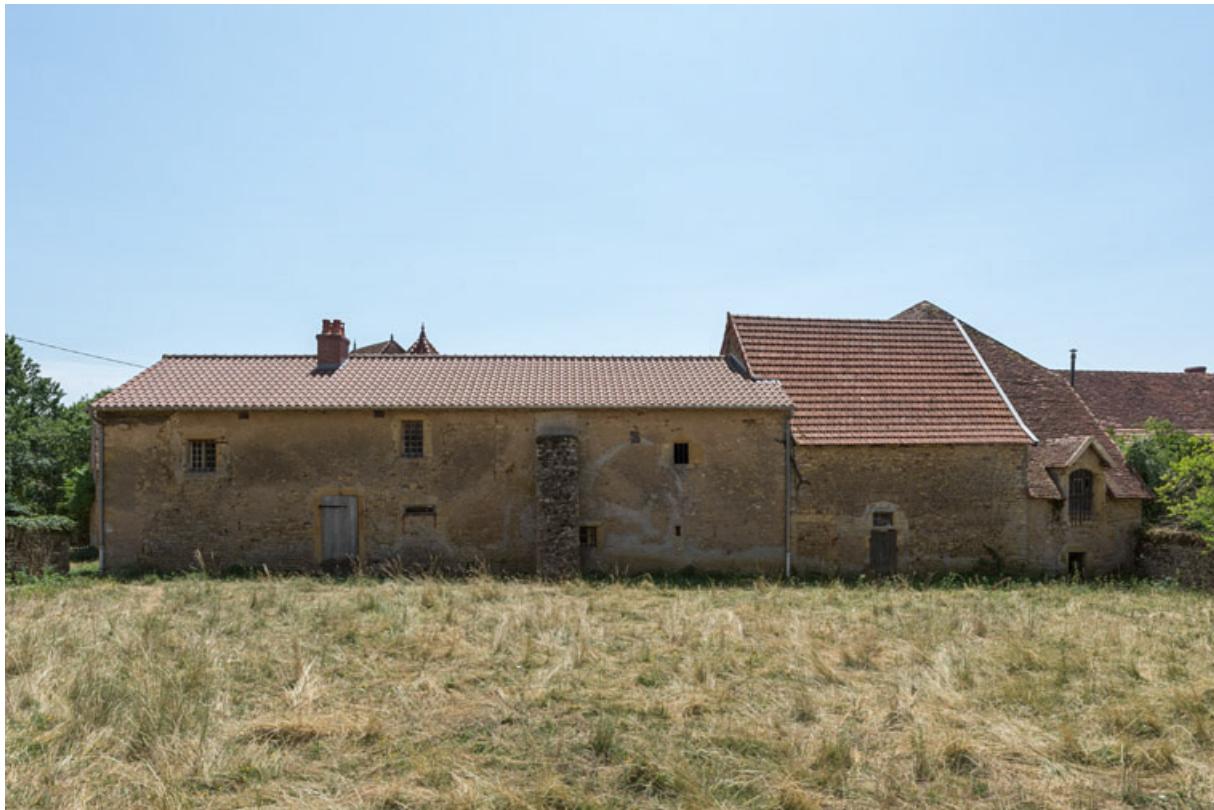
N° de l'illustration : 20197100183NUC4A

Façade postérieure de la demeure et des bâtiments annexes, depuis le jardin, au nord. Une rupture de maçonnerie, à gauche du contrefort, indique que l'habitation a été vraisemblablement construite en deux phases.

Au XXe siècle, un gros contrefort est construit sur la façade postérieure pour consolider le bâtiment. Récemment, la couverture de la maison a été entièrement refaite. Elle présente aujourd'hui un aspect unifié, alors qu'à l'origine les deux parties étaient couvertes différemment.

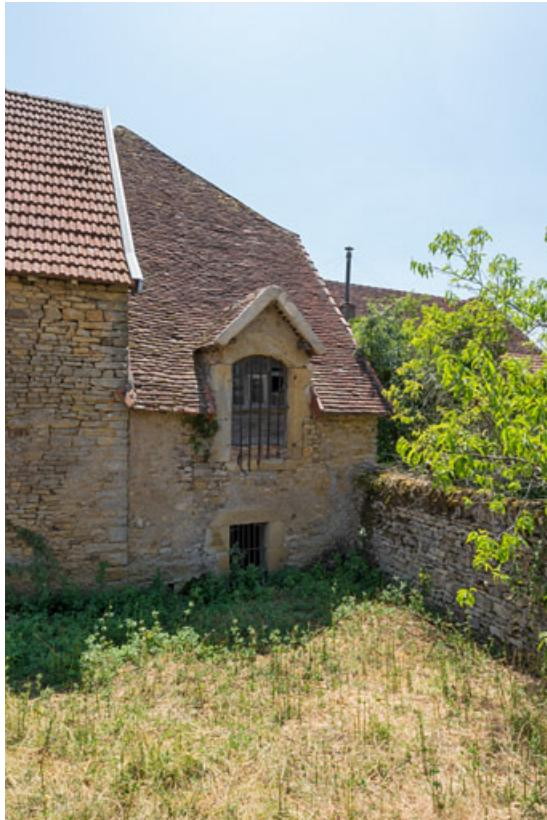
N° de l'illustration : 20197100185NUC4A

Cette façade, à l'extrême de l'aile de dépendance du XVIII^e siècle, est percée d'une lucarne pendante qui éclaire le cellier, aménagé au-dessus d'une cave, dans la continuité du hangar à bois.

Depuis le XVe siècle, de nombreuses évolutions ont été apportées aux bâtiments. Deux phases de travaux ont pu être identifiées, grâce à trois inscriptions : la date de 1758, gravée sur le linteau d'une cheminée au premier étage de la maison, celle de 1757 sur le linteau de la cheminée de la cuisine et une seconde date (18 ??), pas entièrement lisible, sur une des consoles de la même cheminée, indiquant des travaux au XIXe siècle. Les transformations du XVIIIe siècle incluent également le percement d'une fenêtre à linteau cintré (devenue porte) sur le pignon est de l'habitation et d'une fenêtre de même style, côté cour, pour éclairer une des chambres. C'est probablement à cette époque qu'est construite la grande aile de dépendances dans la cour, abritant une étable, une remise, un hangar sur deux niveaux ouverts sur la cour (l'étage ayant été muré par la suite), une cave et un grenier au-dessus de cette dernière, éclairé côté jardin, par une grande lucarne avec une

baie également cintrée.

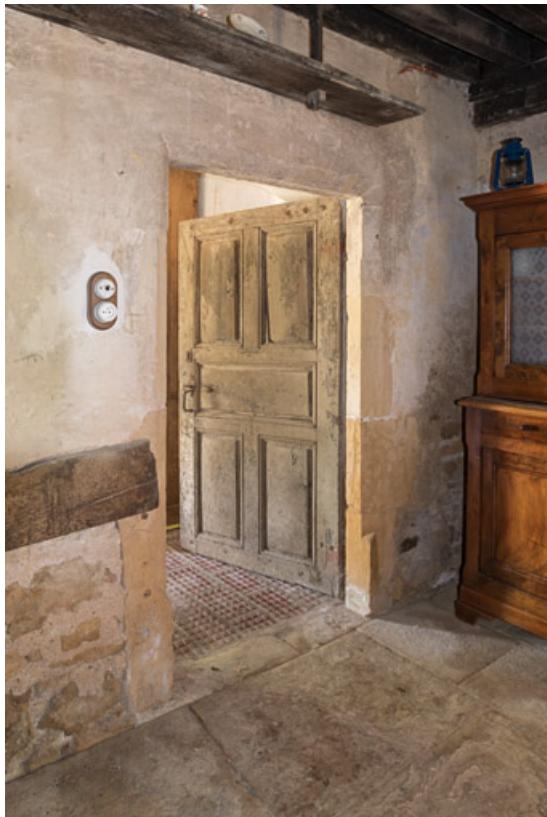
N° de l'illustration : 20197100188NUC4A

Porte au rez-de-chaussée de la demeure, entre la cuisine et une chambre. Son encadrement présente un chanfrein (angle abattu) qui se retrouve sur de nombreuses baies au rez-de-chaussée, comme à l'étage de l'habitation.

La maison présente également de nombreux éléments architecturaux caractéristiques du XVe siècle, notamment des baies à chanfrein arrêté en biais par un congé, dont certaines couronnées d'un linteau à accolade, et des fenêtres à coussièges à l'étage. Dans l'architecture rurale, ces éléments proviennent souvent d'autres bâtiments et sont utilisés en remploi. Ici, leur présence dans l'ensemble de l'édifice, aussi bien à l'extérieur qu'à l'intérieur, et leur nombre permettent d'attester qu'ils sont contemporains de la construction et réalisés spécifiquement pour cette dernière. Seule la cheminée de la grande chambre à l'étage, aujourd'hui partiellement détruite, est peut-être un remploi, sa taille monumentale étant disproportionnée par rapport à celle de la pièce. A l'origine, le manteau de la cheminée n'était d'ailleurs pas visible, masqué par un plancher qui séparait la chambre des combles. L'existence de ce plancher est attestée par la présence de corbeaux en pierre qui en soutenaient les solives.

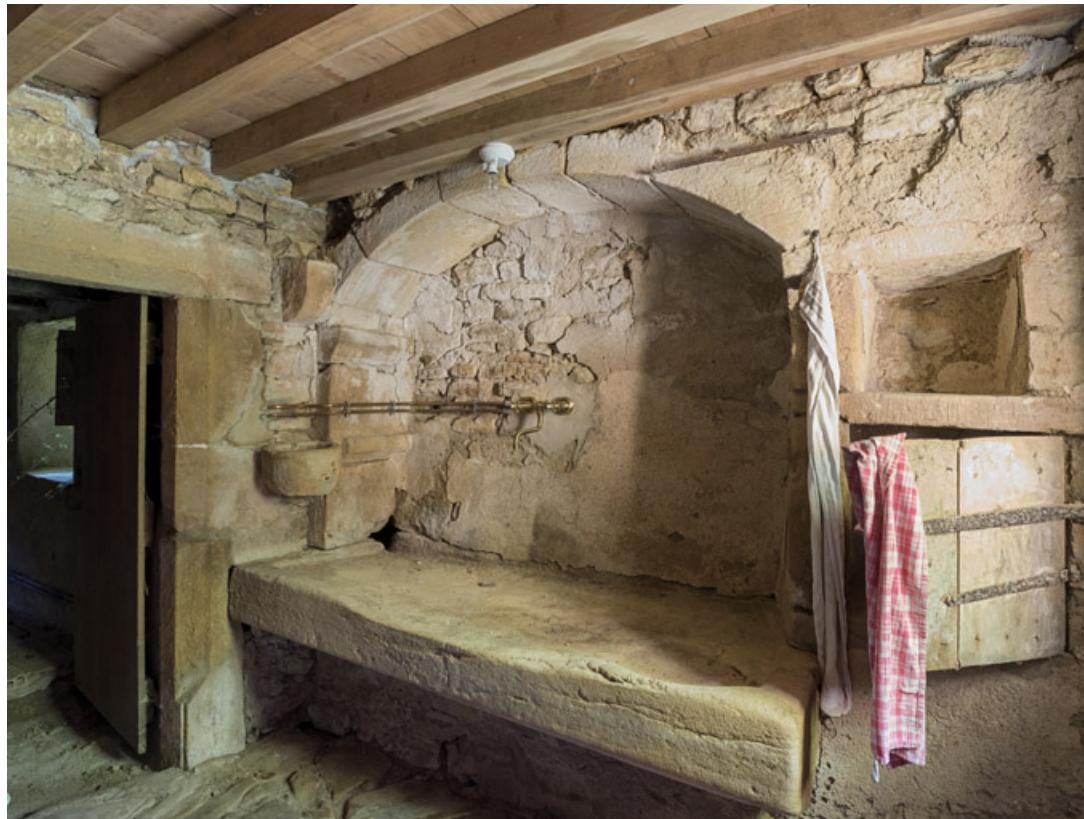
N° de l'illustration : 20197100187NUC4AQ

La bassie, avec sa pierre d'évier, dans une niche.

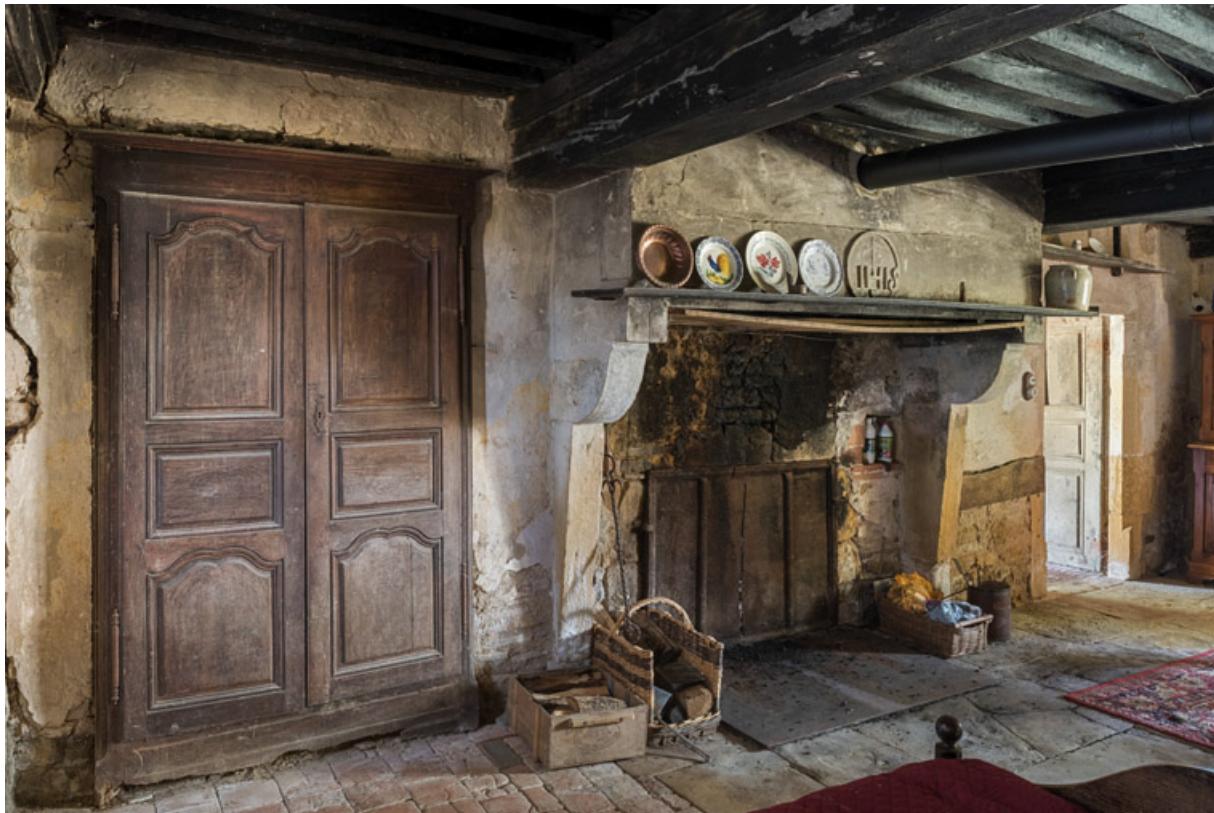
N° de l'illustration : 20197100186NUC4A

Vue de la cuisine, avec sa cheminée et un placard, aménagé dans l'épaisseur du mur.

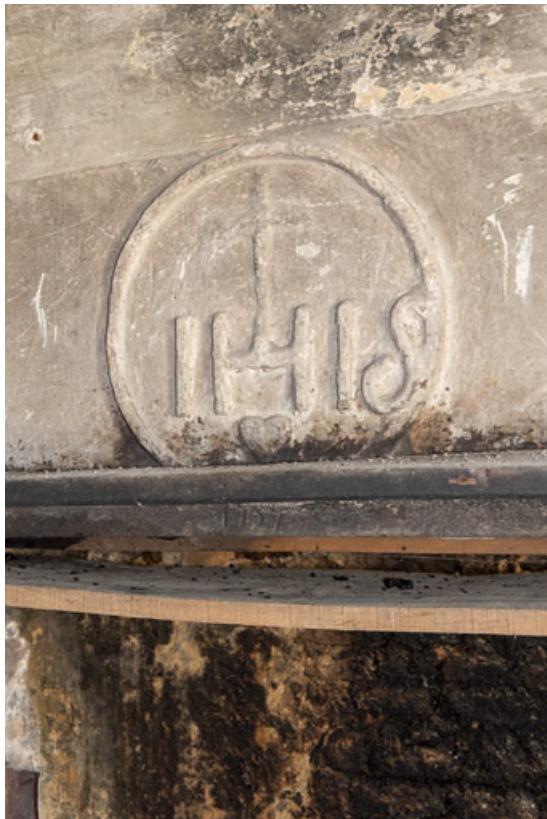
N° de l'illustration : 20197100189NUC4A

Détail du linteau de la cheminée de la cuisine. Le monogramme "IHS" (auquel un second "i" a été intégré sans doute par erreur) est la transcription de l'abréviation du nom de Jésus en grec. La piété était présente quotidiennement dans la société rurale brionnaise au XVIIIe et XIXe siècles.

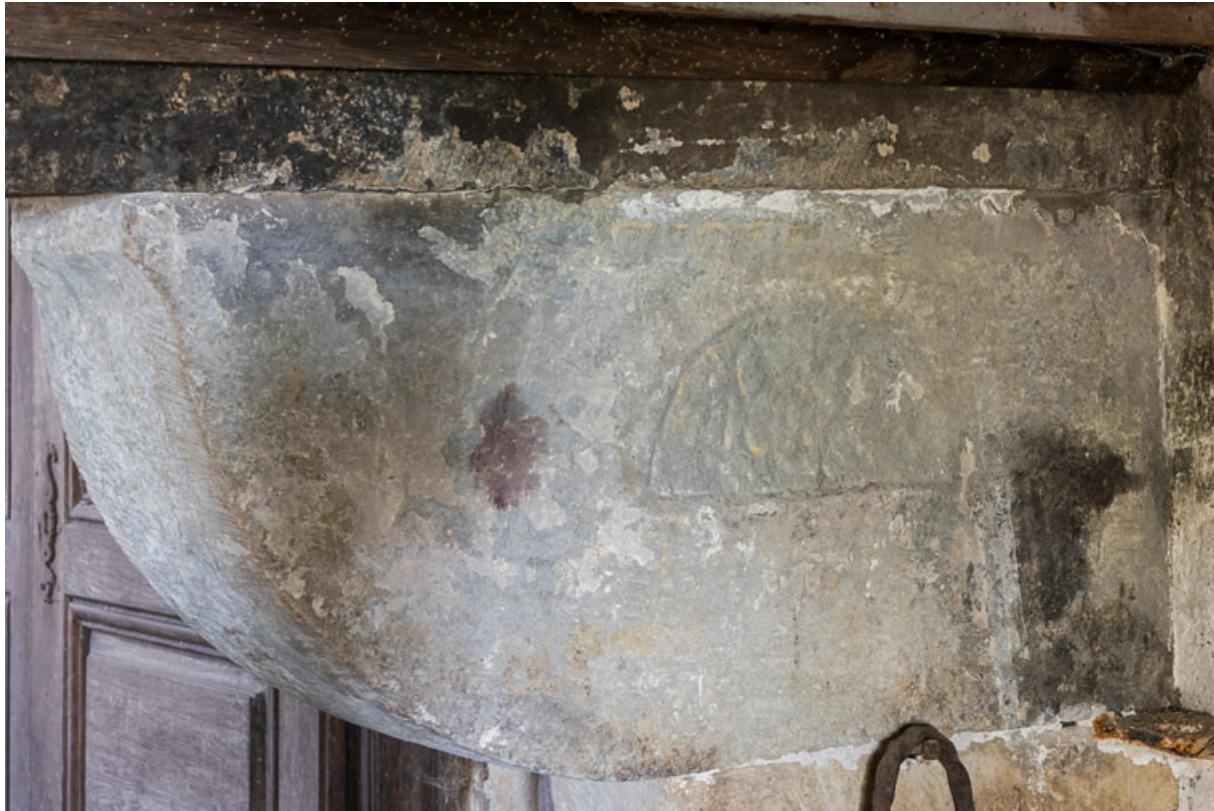
N° de l'illustration : 20197100190NUC4A

Corbeau portant le linteau de la cheminée et sur lequel est gravé une date - "18???" - indiquant une reprise de cet élément (et sans doute d'autres transformations) au XIXe siècle.

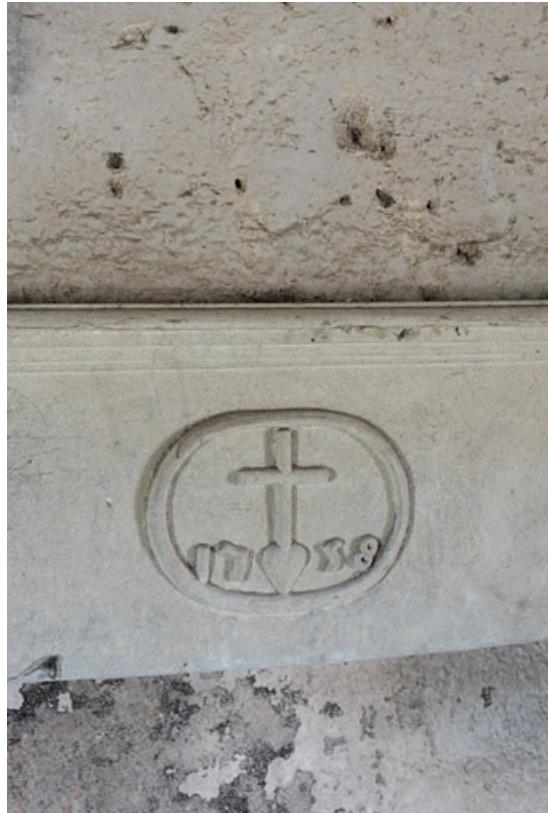
N° de l'illustration : 20197100192NUC4A

Détail du linteau de la cheminée portant la date de 1758 (indiquant probablement une série de transformations à cette date) dans un médaillon également décoré d'une représentation du Sacré-Coeur.

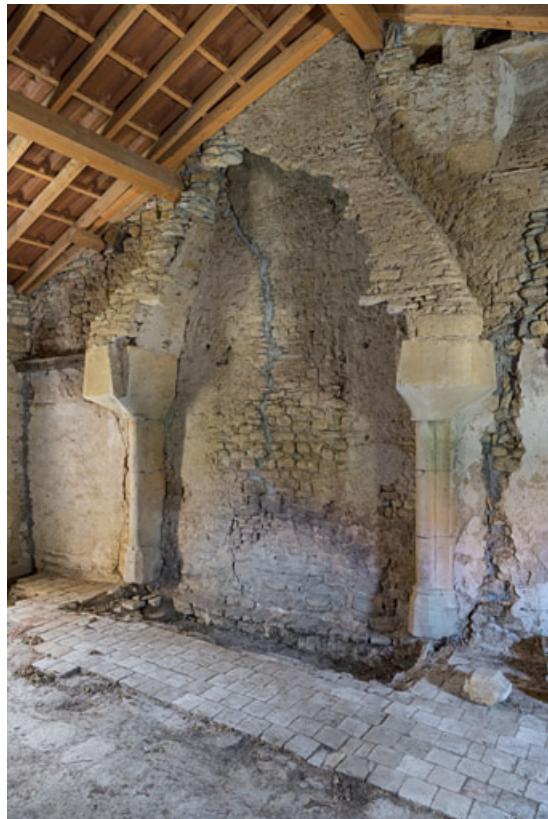
N° de l'illustration : 20197100193NUC4A

Cheminée, partiellement démantelée dans une grande chambre à l'étage, qui fut peut-être utilisée en remploi comme pourrait l'indiquer sa taille disproportionnée par rapport à la pièce, à moins que le toit n'ait été plus haut à l'origine.

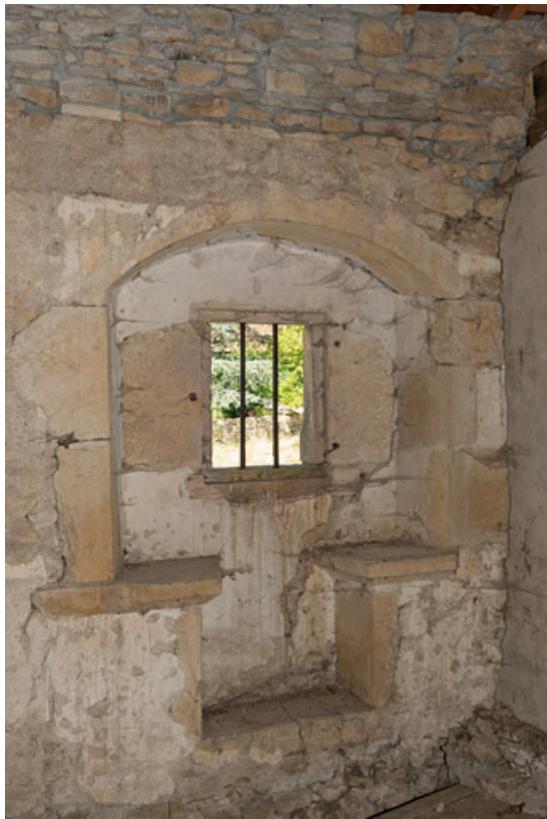
N° de l'illustration : 20197100194NUC4A

Coussiège dans la grande chambre de l'étage

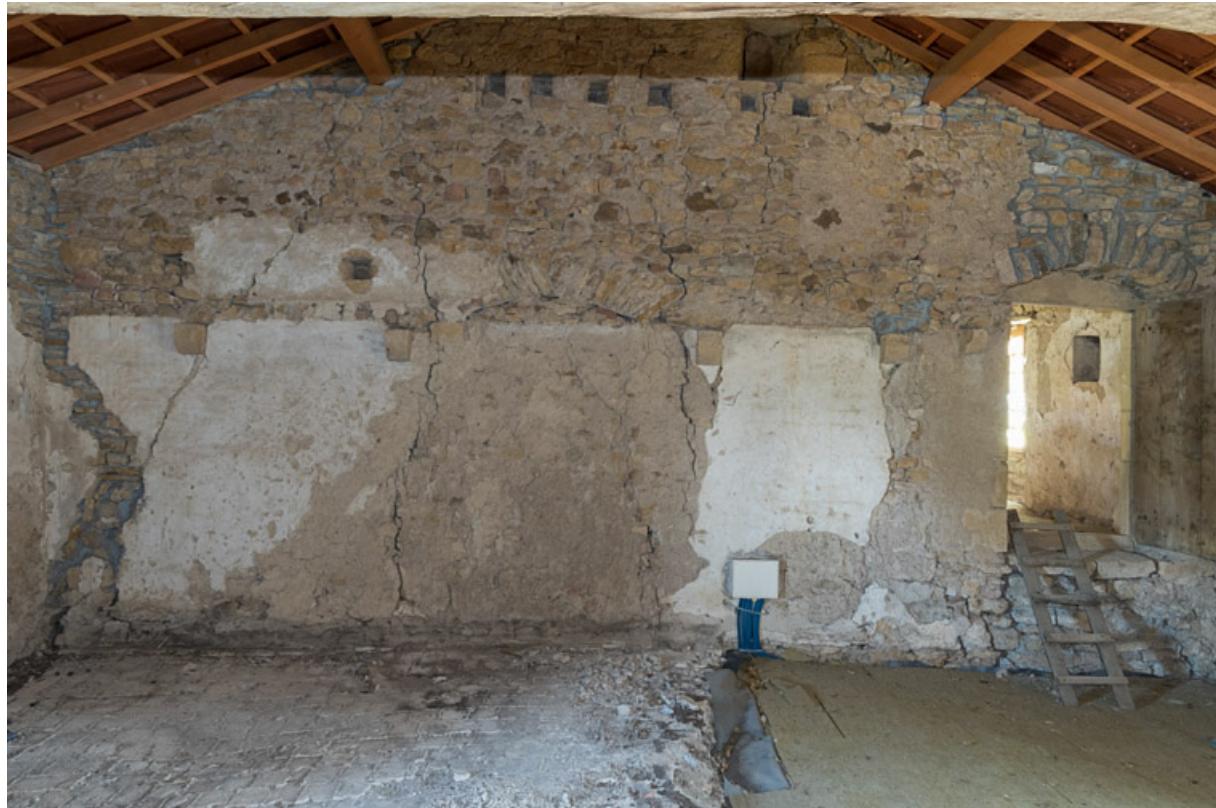
N° de l'illustration : 20197100195NUC4A

Mur de la grande chambre, face à la cheminée. Les trous marquant l'emplacement d'anciennes poutres et la hauteur de l'enduit à la chaux, qui recouvre le mur, indique la présence d'un ancien plancher, qui séparait la pièce des combles.
71, Saint-Julien-de-Civry, lieudit : Maringue
