DEMEURE ET FERME DE LA MOLLIÈRE

Bourgogne-Franche-Comté, Saône-et-Loire
Anzy-le-Duc
La Mollière

Dossier IA71003565 réalisé en 2019

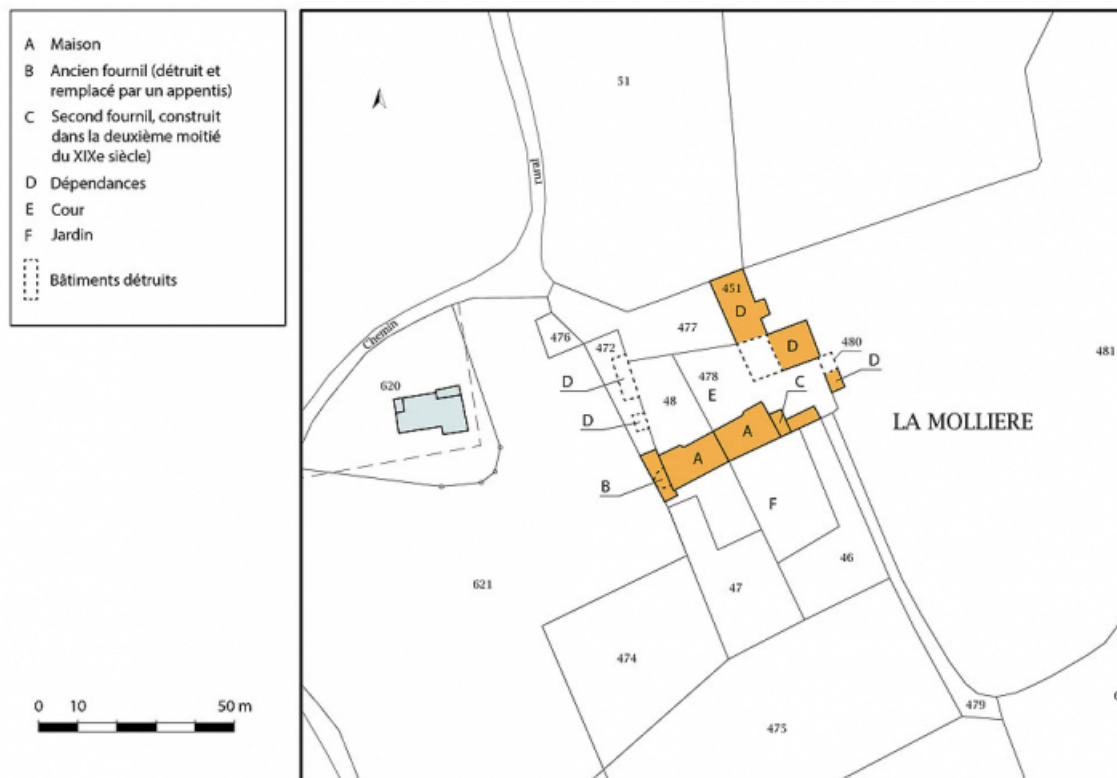
N° de l'illustration : 20207100140NUDA

Plan de masse et situation, présentant l'évolution des bâtiments. Extrait du plan cadastral, 2020, section E, échelle 1/5000
71, Anzy-le-Duc, lieudit : La Mollière

La maison de maître a connu peu d'évolution depuis sa construction. Les baies, sauf celles donnant sur le vestibule et l'escalier, ont été reprises dans la première moitié du XVIII^e siècle, avec des linteaux cintrés. Un second four à pain, le four originel se trouvant dans la partie ouest du bâtiment, a été construit contre l'extrémité est de la maison, probablement suite au partage, dans la seconde moitié du XIX^e siècle. Aujourd'hui, la moitié ouest a été modernisée intérieurement par le propriétaire actuel, mais l'aspect extérieur a été préservé. Seules deux fenêtres donnant sur l'ancienne cuisine – une côté cour et une côté jardin – ont été transformées en portes. Un appentis a également été ajouté contre l'extrémité du bâtiment, à la place du premier four à pain.

En revanche, les dépendances ne sont que partiellement conservées. La petite dépendance, à l'ouest de la cour, visible sur le plan cadastral de 1839, a disparu. Par ailleurs, l'étable, à l'angle de la grande dépendance (étable, dite « des vaches »), et un bâtiment à cochons, construit dans la seconde moitié du XIXe siècle à l'est de la demeure, sont en grande partie écroulés.

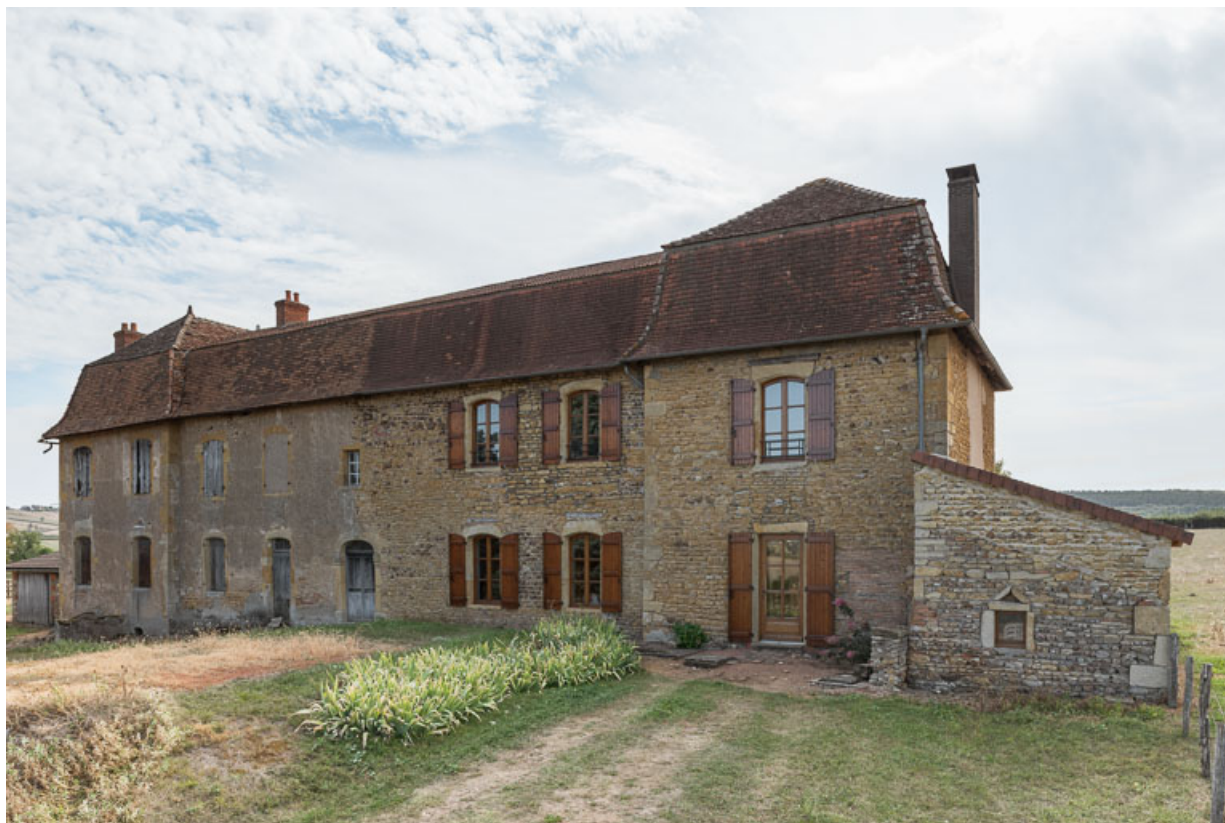
N° de l'illustration : 20197100335NUC4A

Vue de la demeure ou maison de maître de la Mollière (façade antérieure)

Le logis d'un étage carré, est développé en longueur avec ses huit travées dont les deux parties distales, en avant-corps, font légèrement saillie sur la façade. Elles ont un toit brisé en pavillon et égout retroussé. L'édifice est centré sur un vestibule traversant et son escalier de pierre (très usé, comme dans un bâtiment à usage collectif) rampe-sur-rampe. La porte d'entrée est encadrée par deux piédroits moulurés, surmontée par un arc sculpté d'un cœur, pointe en haut. La porte donnant sur la façade postérieure, avec ses piédroits, n'est pas moins décorée. La clé de l'arc qui la surmonte possède un bas-relief qui pourrait être un ancien blason bûché. La moitié orientale est enduite, tandis que l'autre moitié (occidentale) restaurée, transformée, ne l'est pas. Les fenêtres sont équipées de contrevents. L'accès au sous-sol se fait par quelques degrés ménagés devant l'avant-corps oriental. Chaque pièce a sa cheminée engagée ou adossée, dont les manteaux sont sculptés, et quelques dessus de cheminée. L'ancienne cuisine est équipée d'une grande cheminée, aujourd'hui transformée. L'appentis accolé à l'est est construit en moellons et briques, partiellement enduit, et conserve un ancien four à pain. Un appentis - sans enduit - prolonge l'édifice à l'ouest.

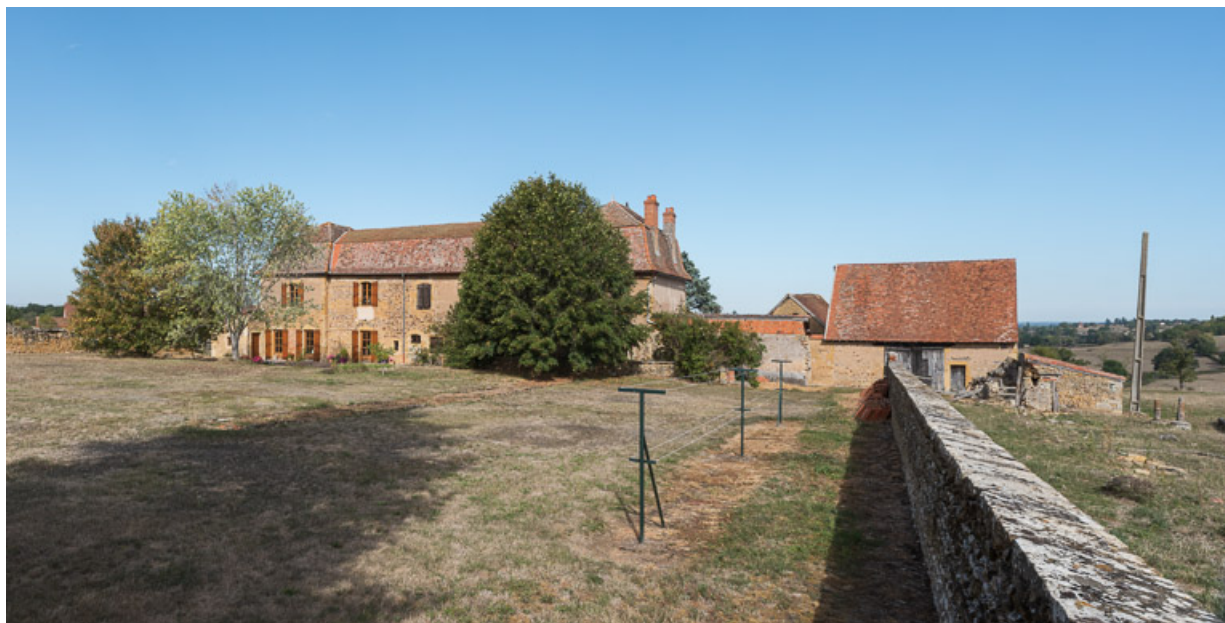
N° de l'illustration : 20197100326NUC4AQ

Vue de la demeure (façade postérieure) de la Mollière et de ses dépendances, depuis le jardin.

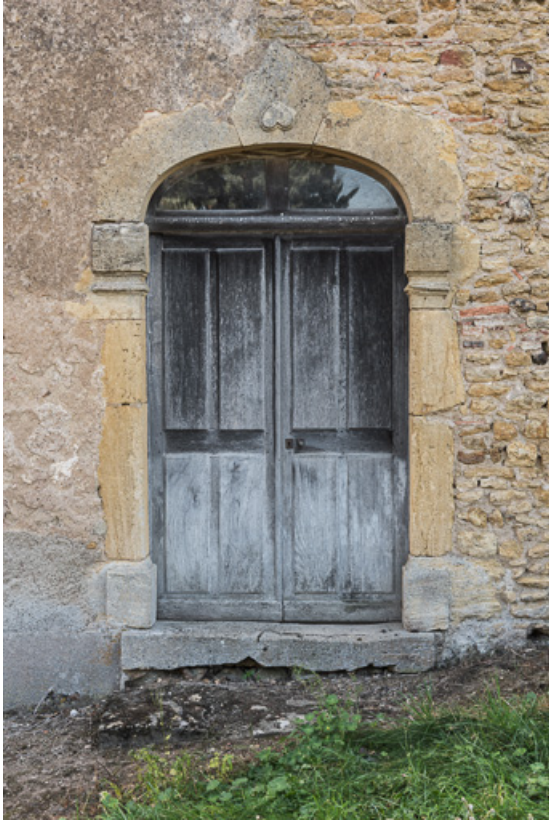
N° de l'illustration : 20197100329NUC4A

Porte principale de la demeure sur la façade antérieure du bâtiment
71, Anzy-le-Duc, lieudit : La Mollière

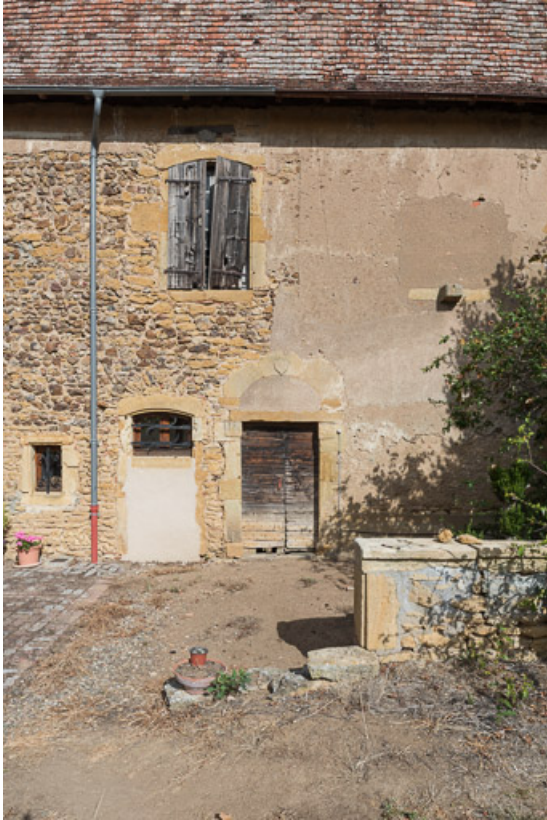
N° de l'illustration : 20197100327NUC4A

Travée centrale de la façade postérieure de la maison
71, Anzy-le-Duc, lieudit : La Mollière

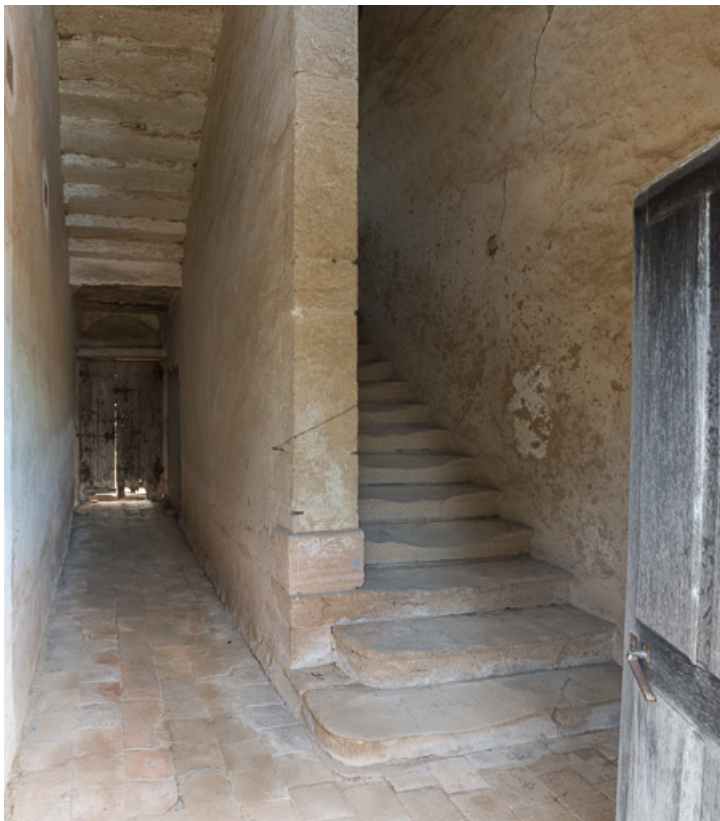
N° de l'illustration : 20197100312NUC4AQ

Vestibule et escalier

Escaliers : escalier dans-oeuvre, escalier tournant à retours sans jour, en maçonnerie

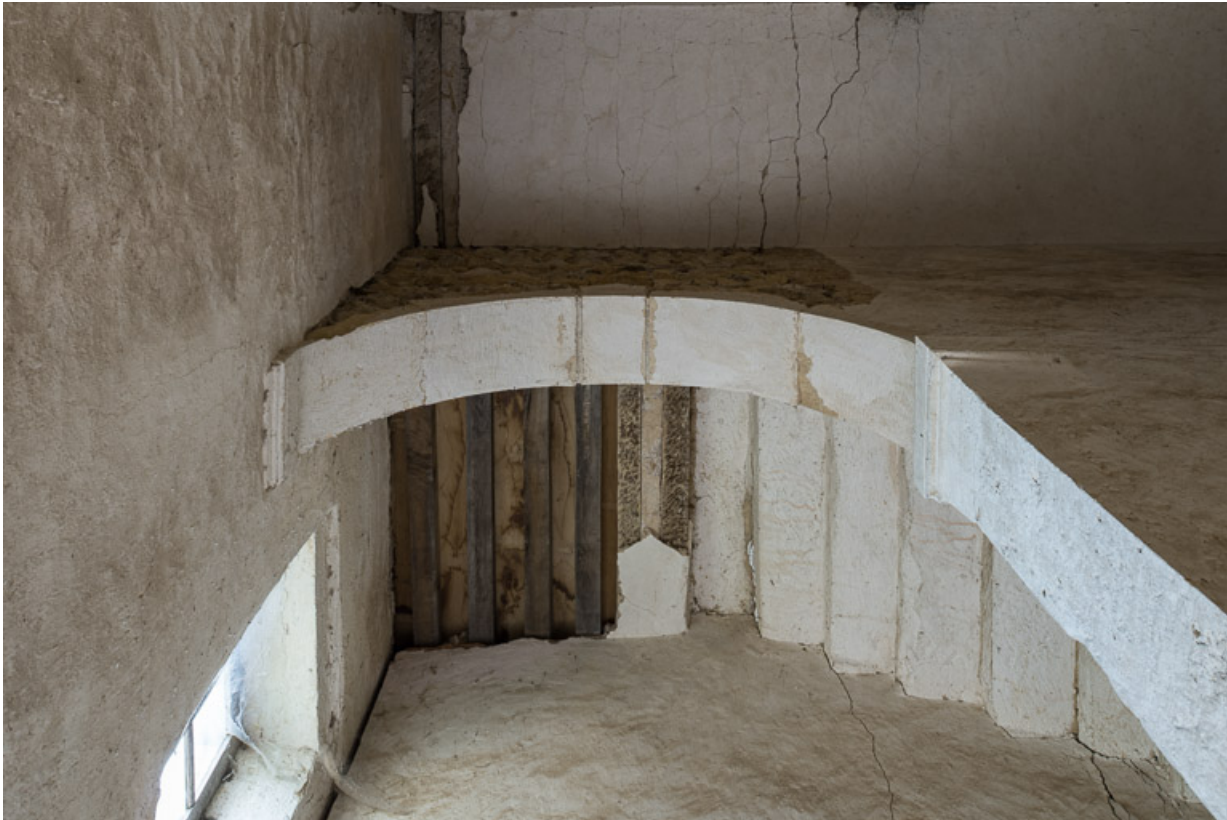
N° de l'illustration : 20197100314NUC4A

Arche ouvrant sur l'escalier de la demeure

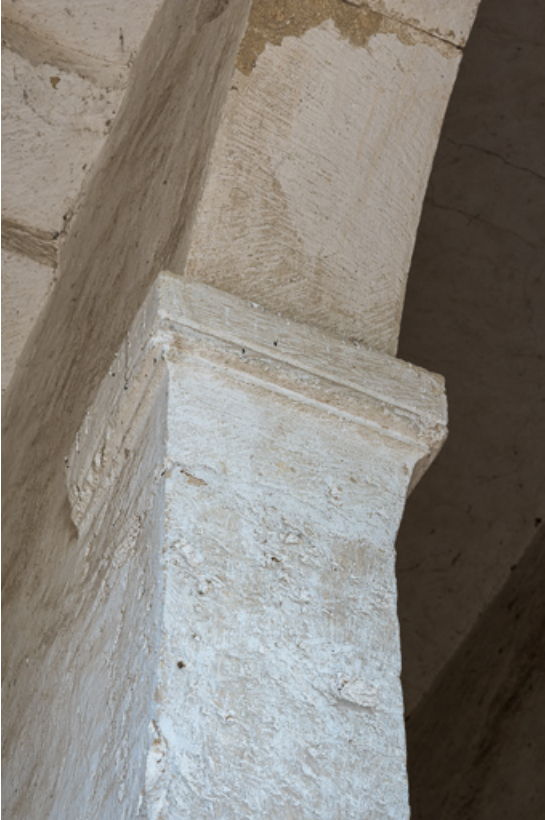
N° de l'illustration : 20197100316NUC4A

Chapiteau recevant la retombée de l'arche

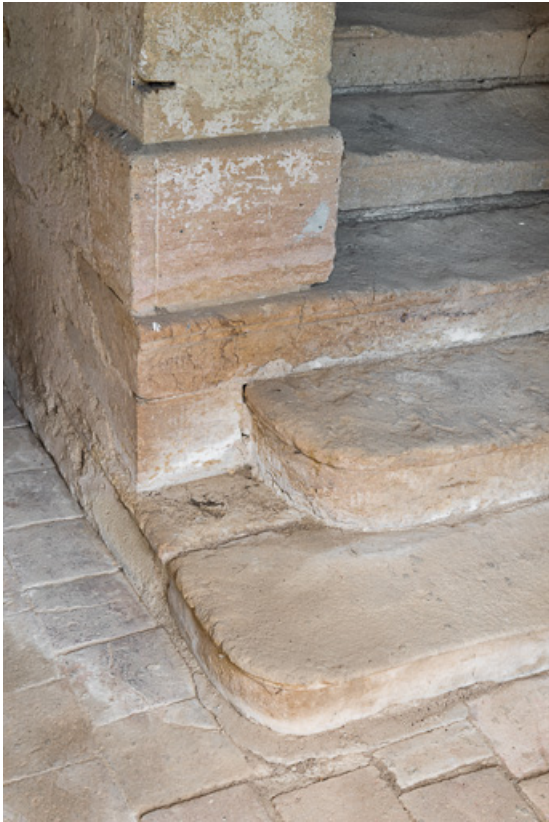
N° de l'illustration : 20197100315NUC4A

Moulure, à la base du mur-noyau de l'escalier

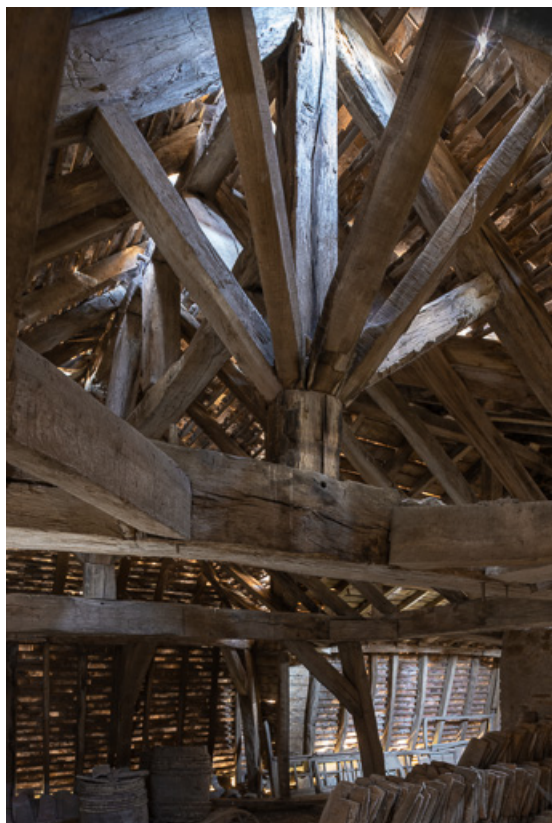
N° de l'illustration : 20197100320NUC4A

Détail de la charpente : poinçon et contrefiches

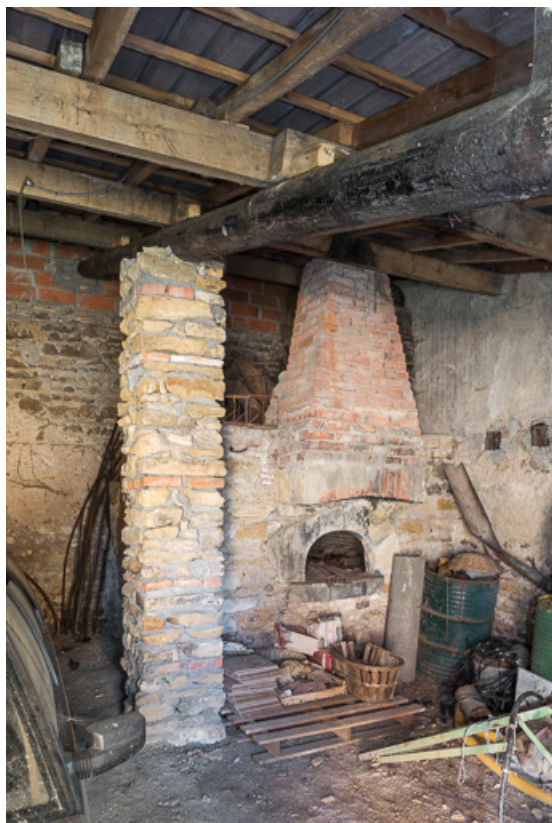
N° de l'illustration : 20197100333NUC4A

Four à pain du XIXe siècle, contre la façade nord-est de la demeure
71, Anzy-le-Duc, lieudit : La Mollière

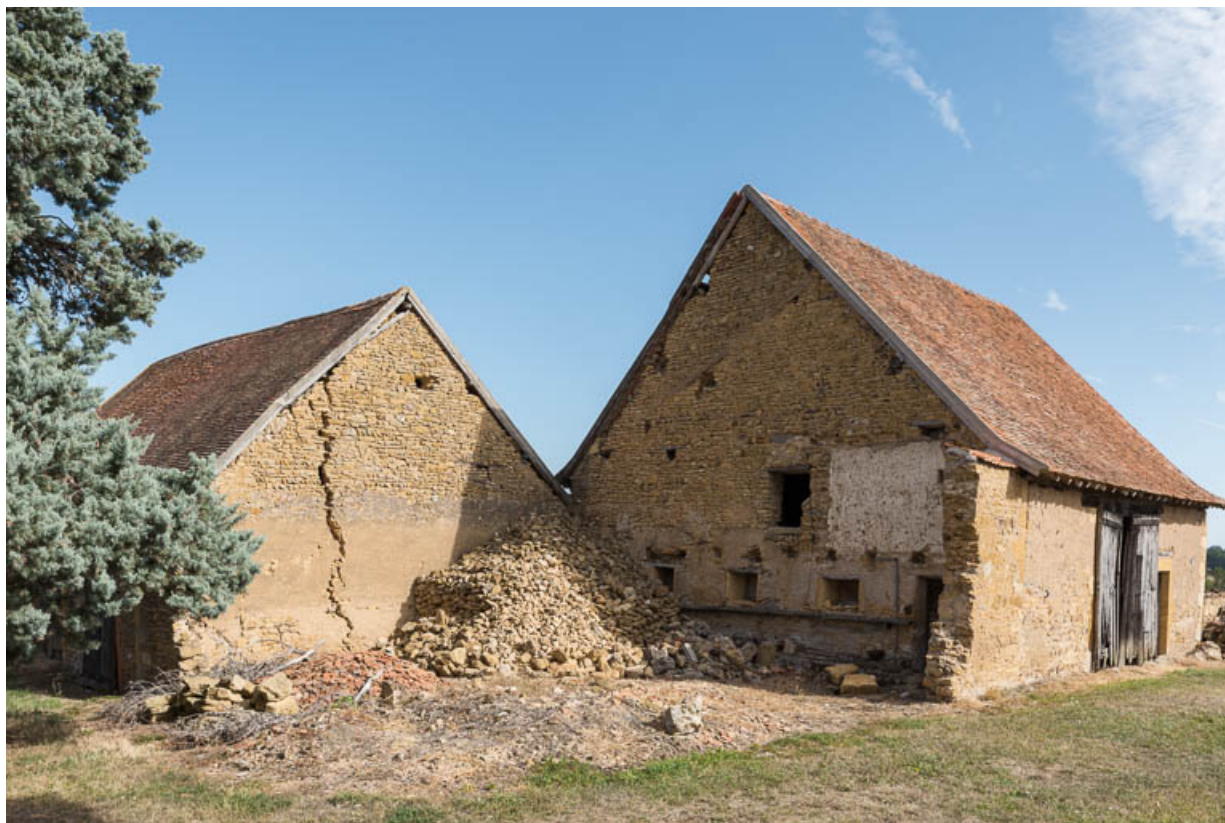
N° de l'illustration : 20197100330NUC4A

Vue des deux ailes de dépendances. A la jonction des deux bâtiments, une ancienne étable à bovins a été démolie suite à l'effondrement de sa charpente..

Granges, étables et fenils occupent deux ailes de bâtiments en L. Une étable, à l'angle des deux bâtiments est aujourd'hui effondrée, rendant les feurons visibles depuis l'extérieur.
