ECART DE CHAUMONT

Bourgogne-Franche-Comté, Saône-et-Loire
Oyé
Chaumont

Dossier IA71003571 réalisé en 2017 revu en
2020

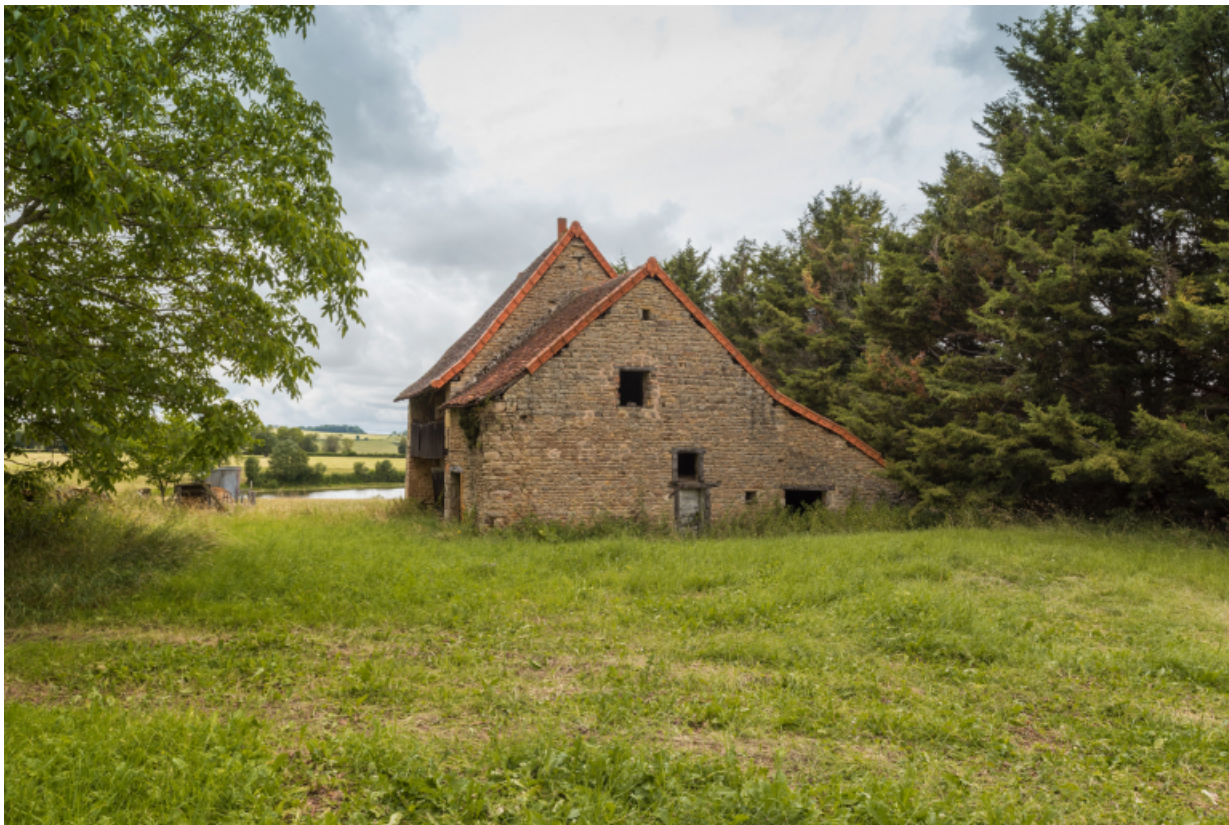
N° de l'illustration : 20187100209NUC4A

vue de la ferme depuis le nord-est, et du mur-pignon de la dépendance construite contre la maison au XIXe siècle et abritant une étable surmontée d'un fenil.

Le village de Chaumont se situe à moins de 2 kilomètres du bourg d'Oyé et se divise en deux parties : l'une à l'ouest du château le long des chemins reliant Oyé à Saint-Julien-de-Civry, l'autre à l'est, autrefois traversée par le chemin menant à Orval et Amanzé, et désormais contournée par une route aménagée au XXe siècle. Au sein du village, deux éléments architecturaux se distinguent dans la partie ouest. Tout d'abord, une petite ferme composée d'une maison sur deux niveaux (rez-de-chaussée et un étage carré), dont la façade antérieure présente une galerie accessible par un escalier en bois, aujourd'hui disparu. Cette dernière est protégée par un débord de toit soutenu par le dépassement des murs-pignons de la bâtisse. Le toit est à longs pans couverts en tuiles plates. Une dépendance, abritant une étable surmontée d'un fenil, se situe contre la maison au nord-est. Les bâtiments se prolongent en appentis à l'arrière.
