## ECART DE CHAUMONT

Bourgogne-Franche-Comté, Saône-et-Loire  
Oyé  
Chaumont

Dossier IA71003571 réalisé en 2017 revu en  
2020

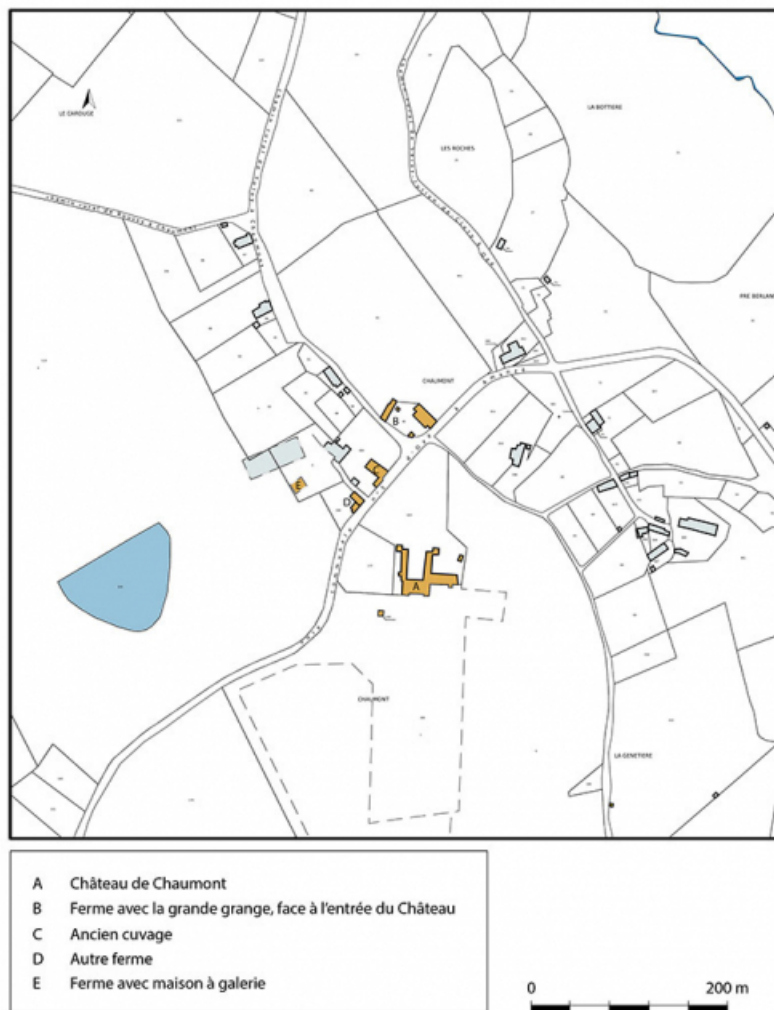
N° de l'illustration : 20217100033NUDA

**plan masse et de situation de l'écart de Chaumont. Extrait du plan cadastral, 2021, section B, échelle 1/4000.**  
71, Oyé, lieudit : Chaumont

Le village de Chaumont se situe à moins de 2 kilomètres du bourg d'Oyé et se divise en deux parties : l'une à l'ouest du château le long des chemins reliant Oyé à Saint-Julien-de-Civry, l'autre à l'est, autrefois traversée par le chemin menant à Orval et Amanzé, et désormais contournée par une route aménagée au XXe siècle. Au sein du village, deux éléments architecturaux se distinguent dans la partie ouest. Tout d'abord, une petite ferme composée d'une maison sur deux niveaux (rez-de-chaussée et un étage carré), dont la façade antérieure présente une galerie accessible par un escalier en bois, aujourd'hui disparu. Cette dernière est protégée par un débord de toit soutenu par le dépassement des murs-pignons de la bâtisse. Le toit est à longs pans couverts en tuiles plates. Une dépendance, abritant une étable surmontée d'un fenil, se situe contre la maison au nord-est. Les bâtiments se prolongent en appentis à l'arrière.

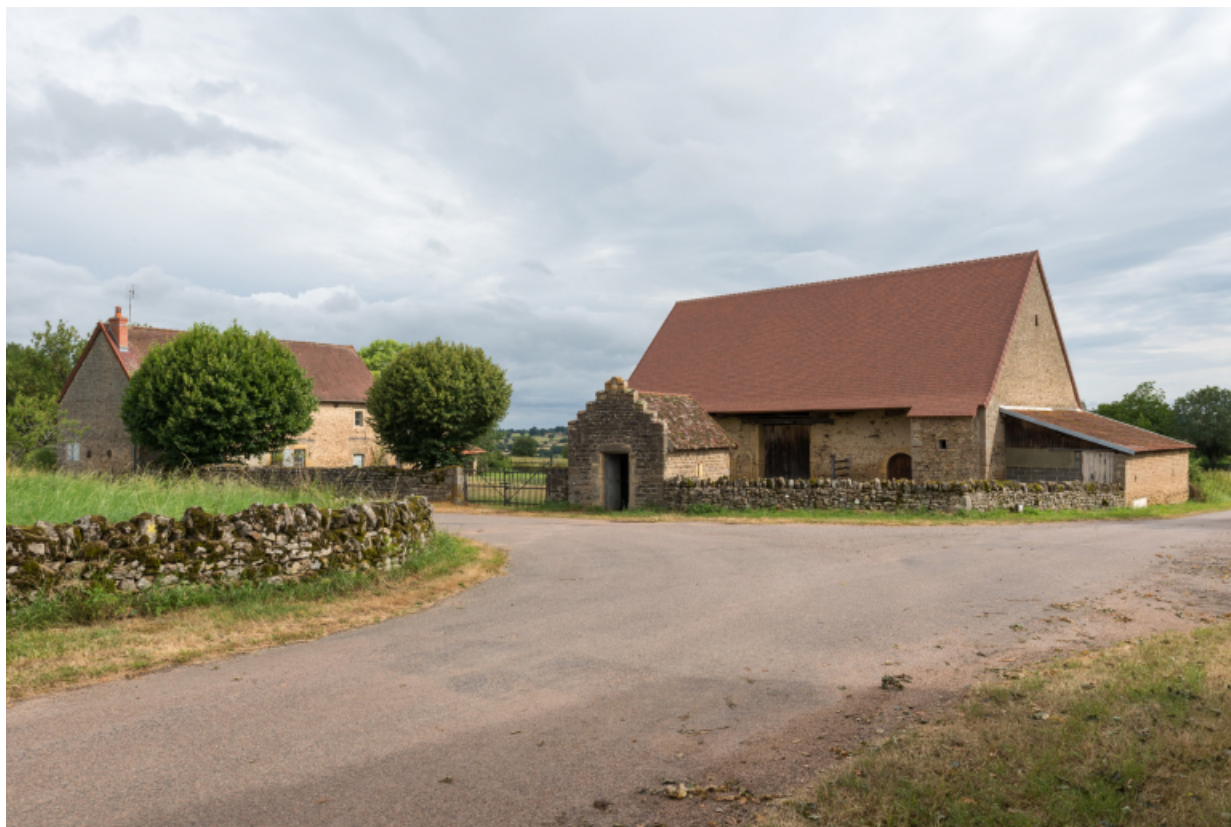
N° de l'illustration : 20187100174NUC4A

**Vue d'ensemble d'une des fermes qui dépendaient du château, face à l'entrée de celui-ci**  
71, Oyé, lieudit : Chaumont

En 1825, les Circaud possèdent, en plus du château et de ses dépendances, deux fermes dans le hameau. L'exploitation de leur domaine est donc répartie entre ces trois ensembles. La grange, face à l'entrée du château, en est l'élément le plus remarquable, avec son imposante toiture à deux pans et ses ouvertures soignées, en pierre de taille, couvertes d'arcs en plein cintre. La date de 1765 est inscrite sur une pierre d'encadrement d'une des portes d'étable et en indique probablement l'année de construction, en lieu et place d'un précédent bâtiment. La maison d'habitation, située dans la même cour que la grange, est divisée en trois parties correspondant vraisemblablement à des logements différenciés (chacun possédant sa propre porte d'entrée) abritant les familles des grangers en charge de l'exploitation des propriétés de la famille Circaud. L'ensemble a peu évolué. Seuls ont été ajoutés un petit appentis dans le prolongement de la maison, à l'est, et des abris pour le menu bétail sur la façade antérieure de la grange dans les angles formés par les débords des murs-pignons. Près de l'entrée de la cour, un bâtiment a également été construit dans les années 1920 pour abriter une pompe à eau.

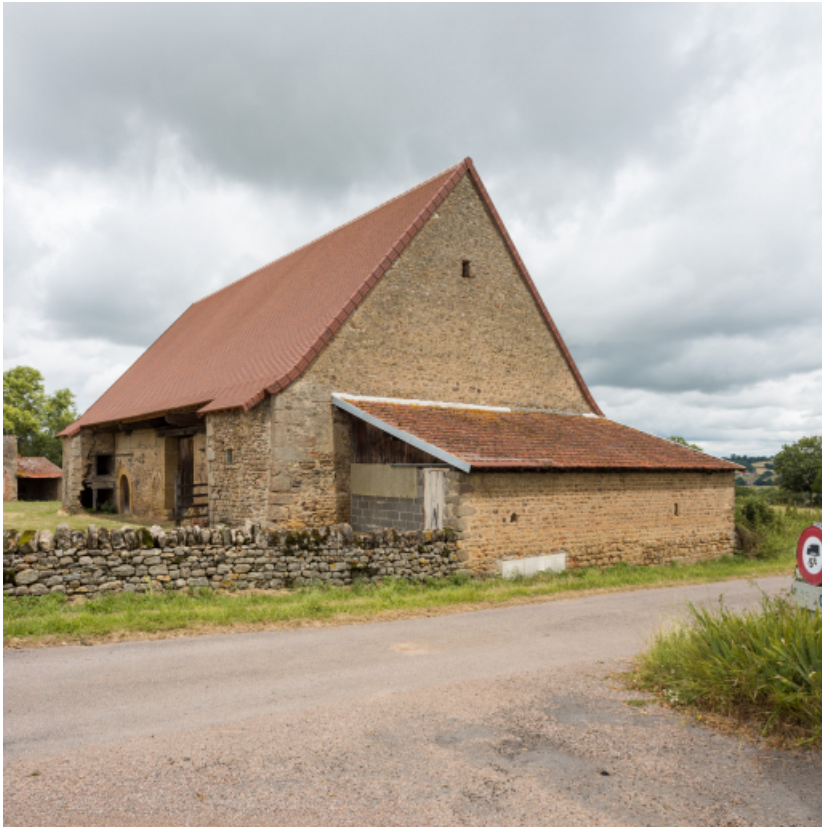
N° de l'illustration : 20187100176NUC2A

**Vue de la grange, face à l'entrée du château, depuis l'est**  
71, Oyé, lieudit : Chaumont

Face à l'entrée du château, une ferme plus importante présente une imposante grange, abritant une remise en son centre et deux étables, surmontées de fenils, de part et d'autre. Le bâtiment est couvert d'un toit à longs pans en tuiles plates, présentant un débord soutenu par le dépassement des murs-pignons et des aisseliers en bois. La façade antérieure est percée de plusieurs ouvertures : une porte charretière (avec un linteau en bois) et une porte piétonnière, aujourd'hui bouchée, pour l'accès à la remise, deux portes d'étables couvertes d'un arc en plein cintre. Plusieurs dates ont été gravées sur les pierres d'encadrement des ouvertures, notamment celle de "1765" sur une des portes d'étables. Deux petits bâtiments (poulaillers, soue à cochons) se situent dans l'angle formé par le dépassement des murs-pignons. Une maison se trouve à l'ouest de la cour (fermée d'un muret et accessible par un portail). Elle est de plan quadrangulaire, couverte d'un toit à longs pans en tuiles plates. Elle est percée de trois portes, indiquant probablement plusieurs logements, et prolongée par deux petits bâtiments au nord-est. Près du portail, un autre édifice avec un mur-pignon à redents abrite une ancienne pompe hydraulique.

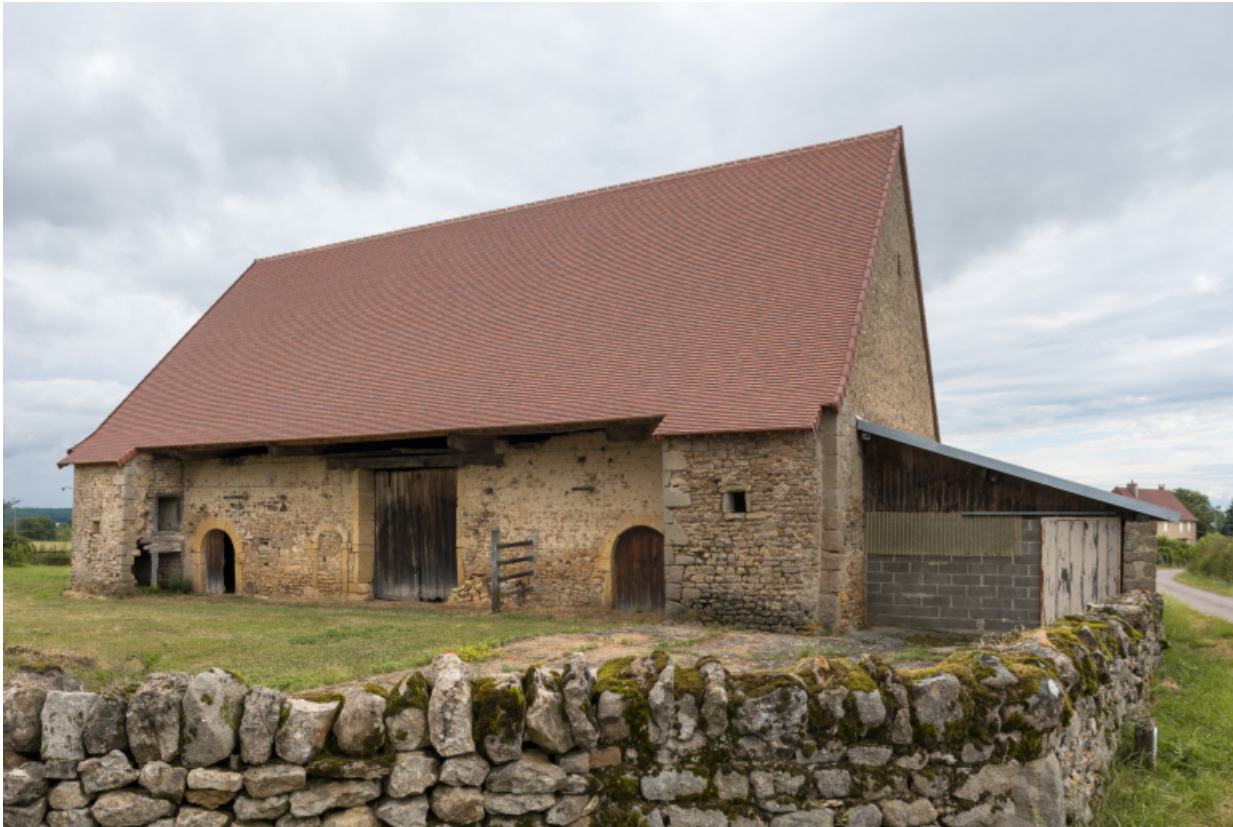
N° de l'illustration : 20187100175NUC4A

**Vue de la grange, depuis le sud**

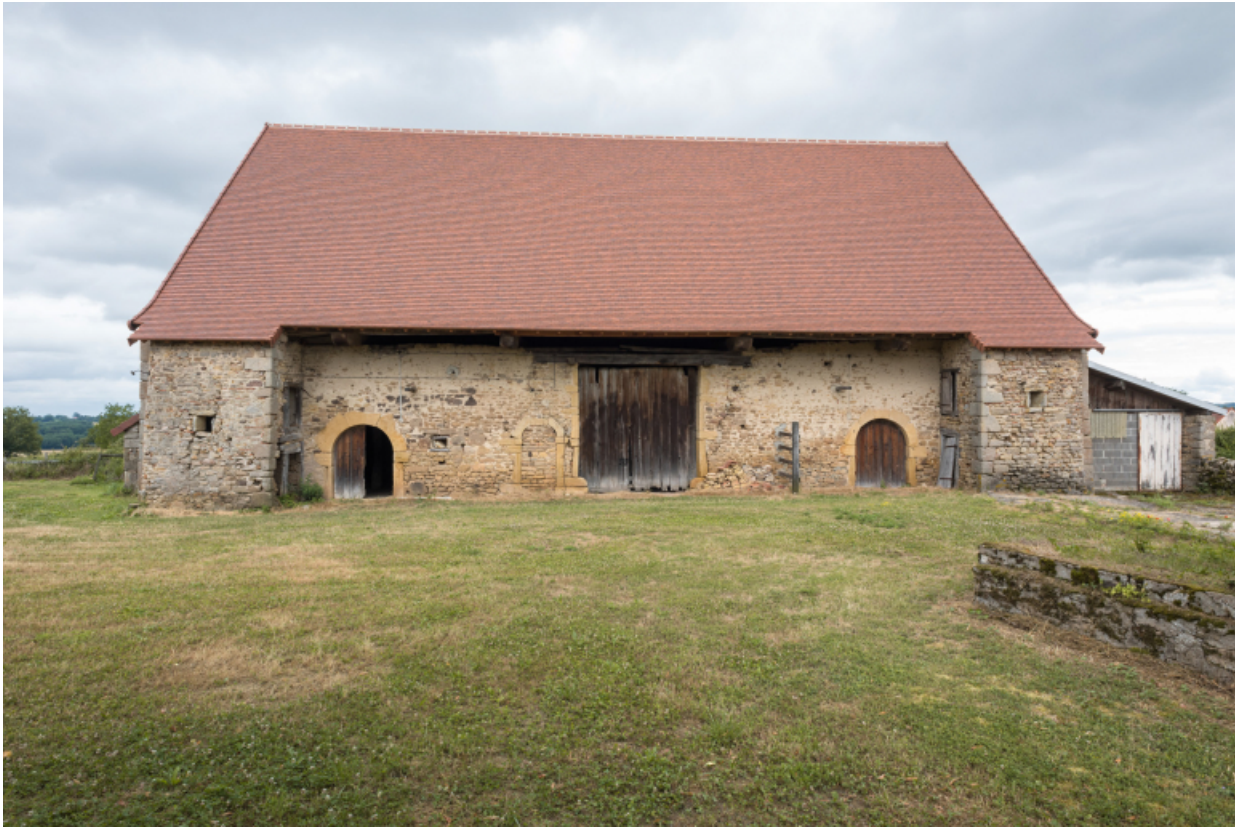
N° de l'illustration : 20187100177NUC4A

**Vue frontale de la grange**

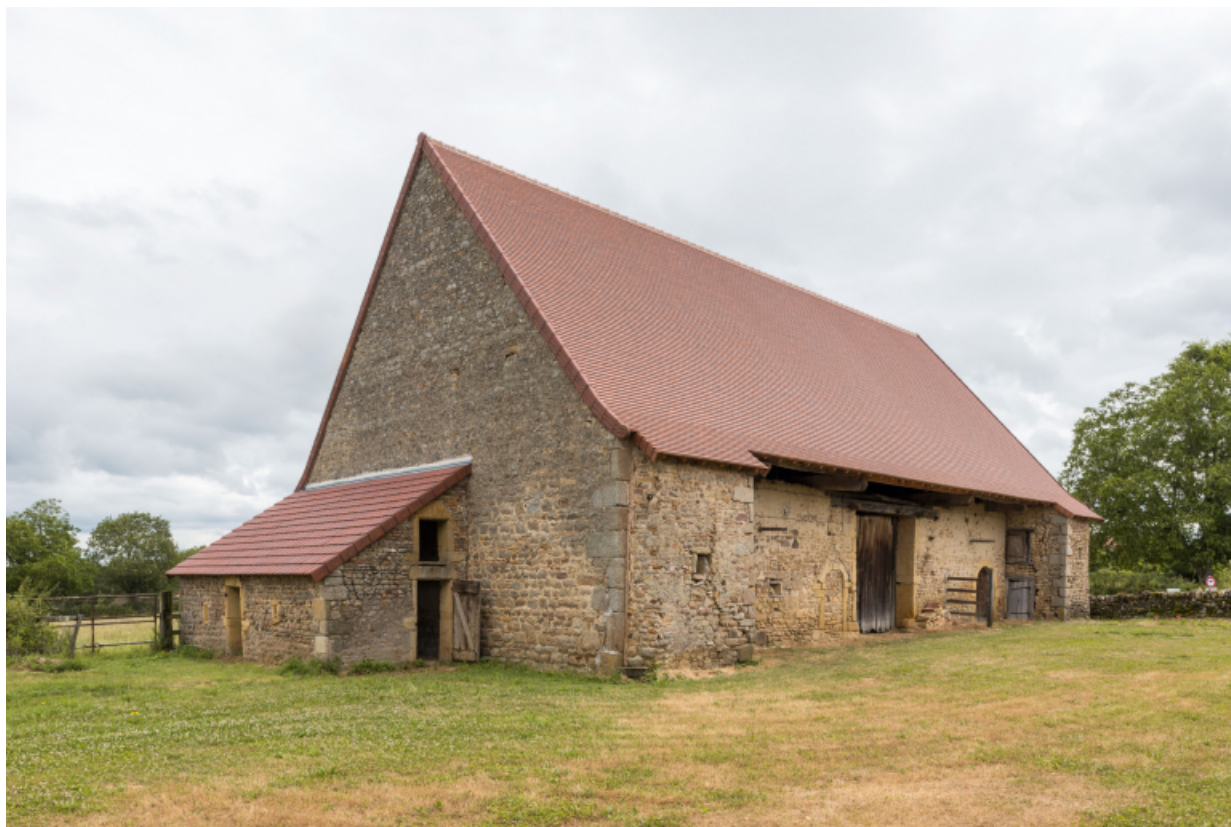
N° de l'illustration : 20187100178NUC4A

**Vue de la grange, depuis l'ouest**

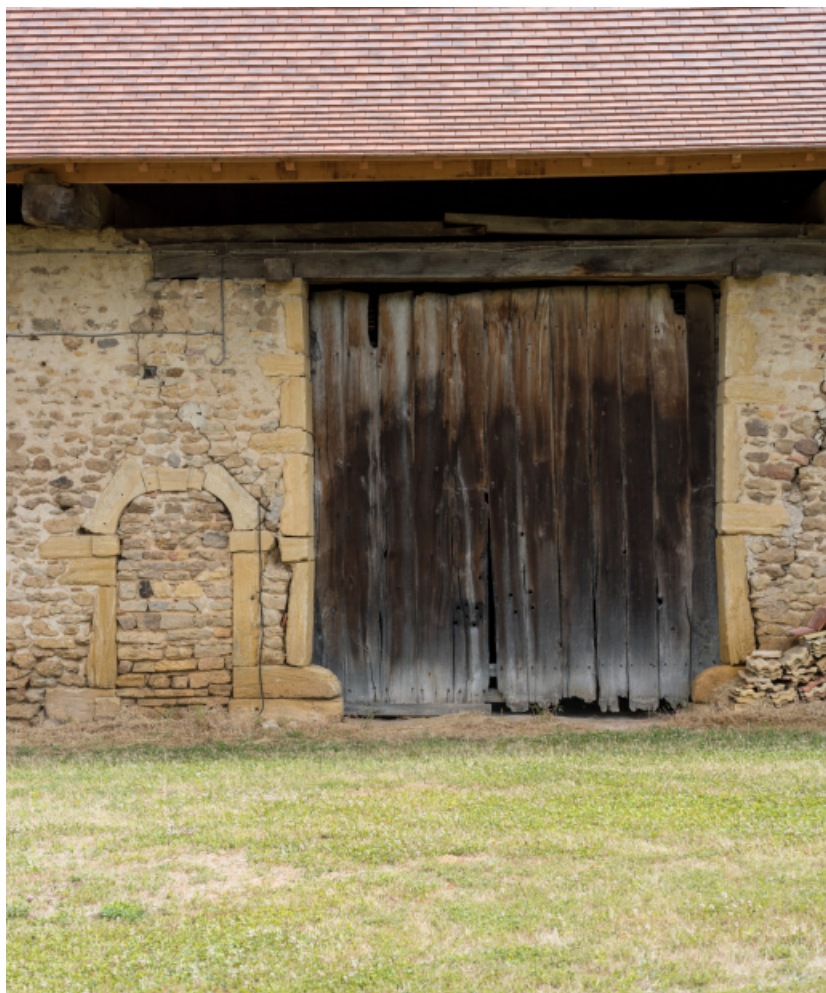
N° de l'illustration : 20187100181NUC2A

**Détail de la façade antérieure de la grange : porte charretière de la remise, au centre de la façade, et ancienne porte piétonnière bouchée**

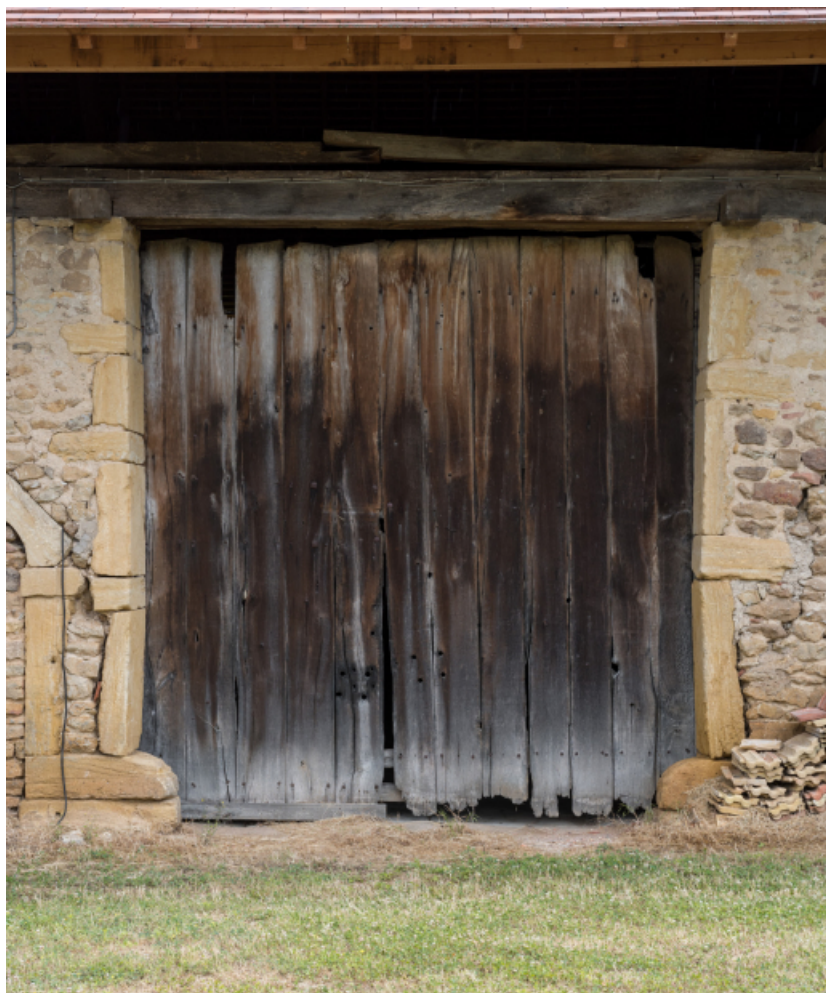
N° de l'illustration : 20187100182NUC2A

**Détail de la façade antérieure de la grange : porte charretière de la remise**  
71, Oyé, lieudit : Chaumont

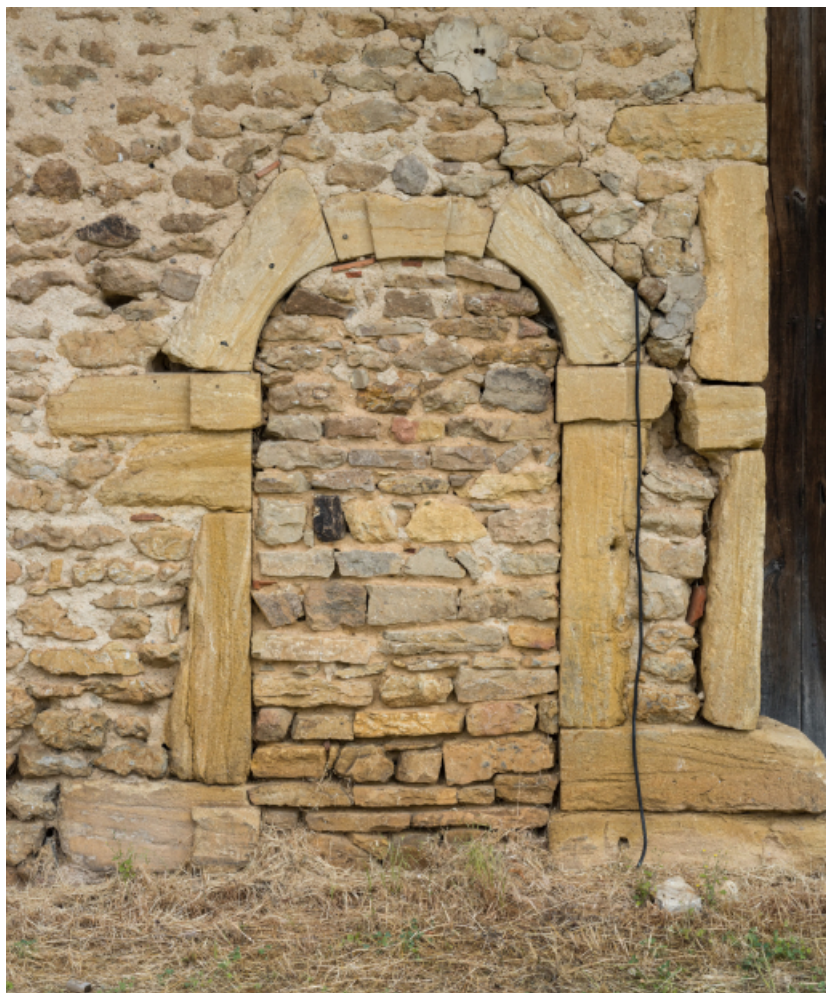
N° de l'illustration : 20187100180NUC2A

**Détail de la façade antérieure de la grange : ancienne porte piétonnière bouchée à côté de la porte charretière de la remise. Les impostes, qui couronne les piedroits, et l'agrafe sur la clef de l'arc en plein cintre offrent un sobre décor.**

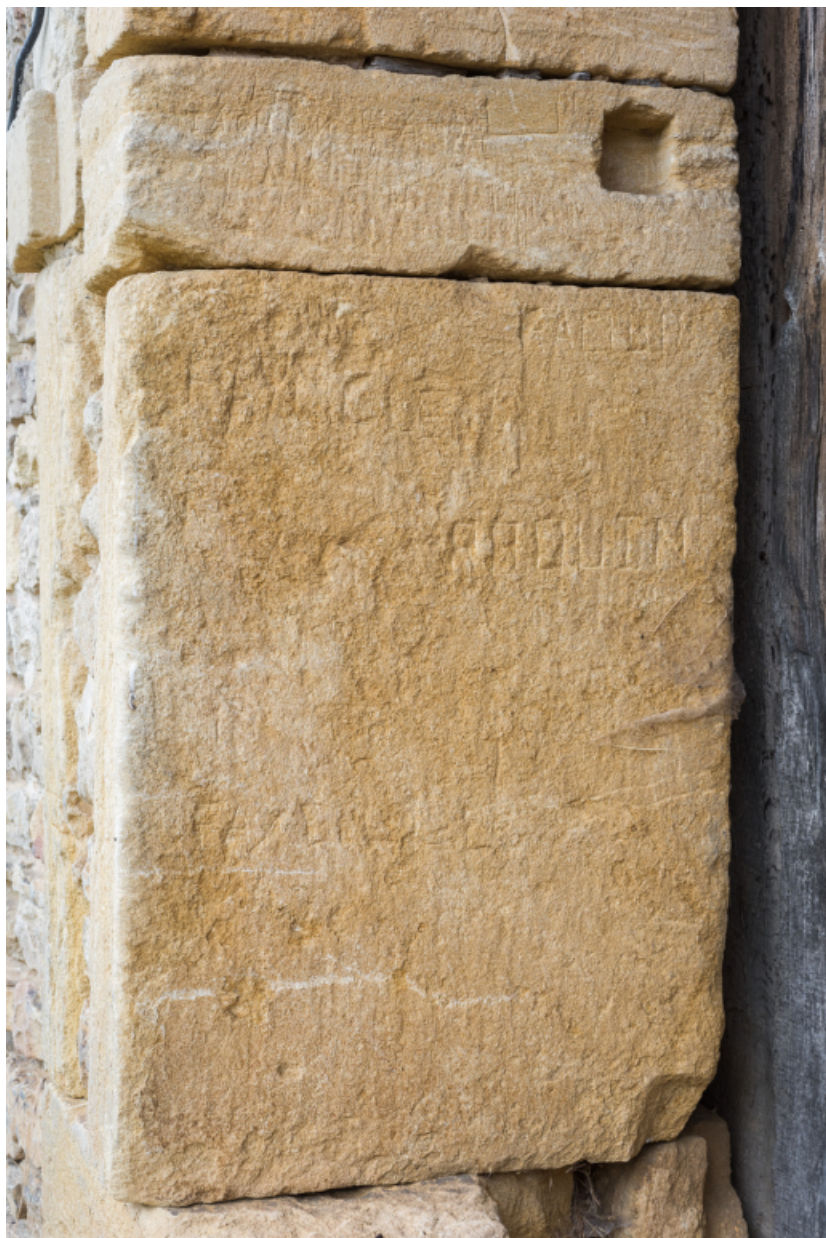
N° de l'illustration : 20187100183NUC4A

**Pierre dans l'encadrement de la porte charretière de la remise portant des inscriptions gravées**  
71, Oyé, lieudit : Chaumont

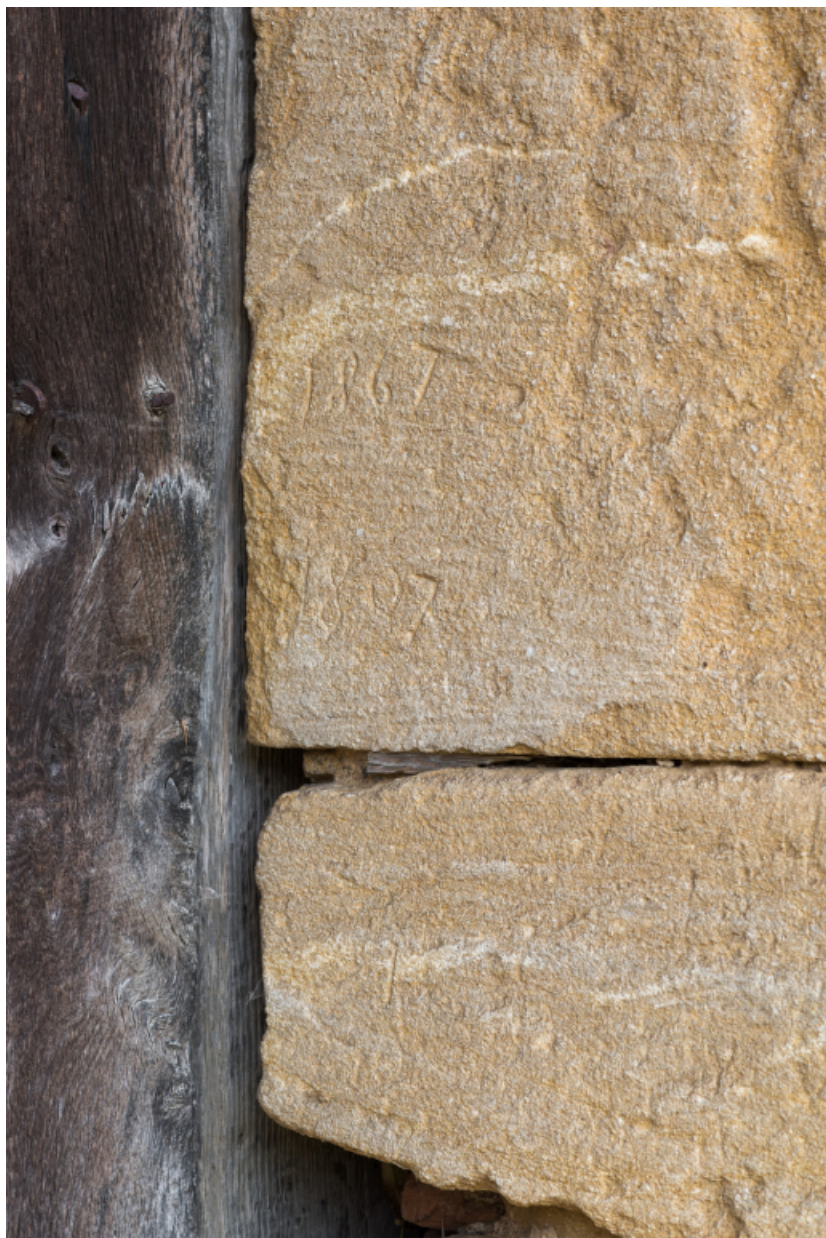
N° de l'illustration : 20187100184NUC4A

**Pierre dans l'encadrement de la porte charretière de la remise portant des inscriptions gravées, notamment deux dates (1807 et 1867) dont la signification n'est pas connue.**

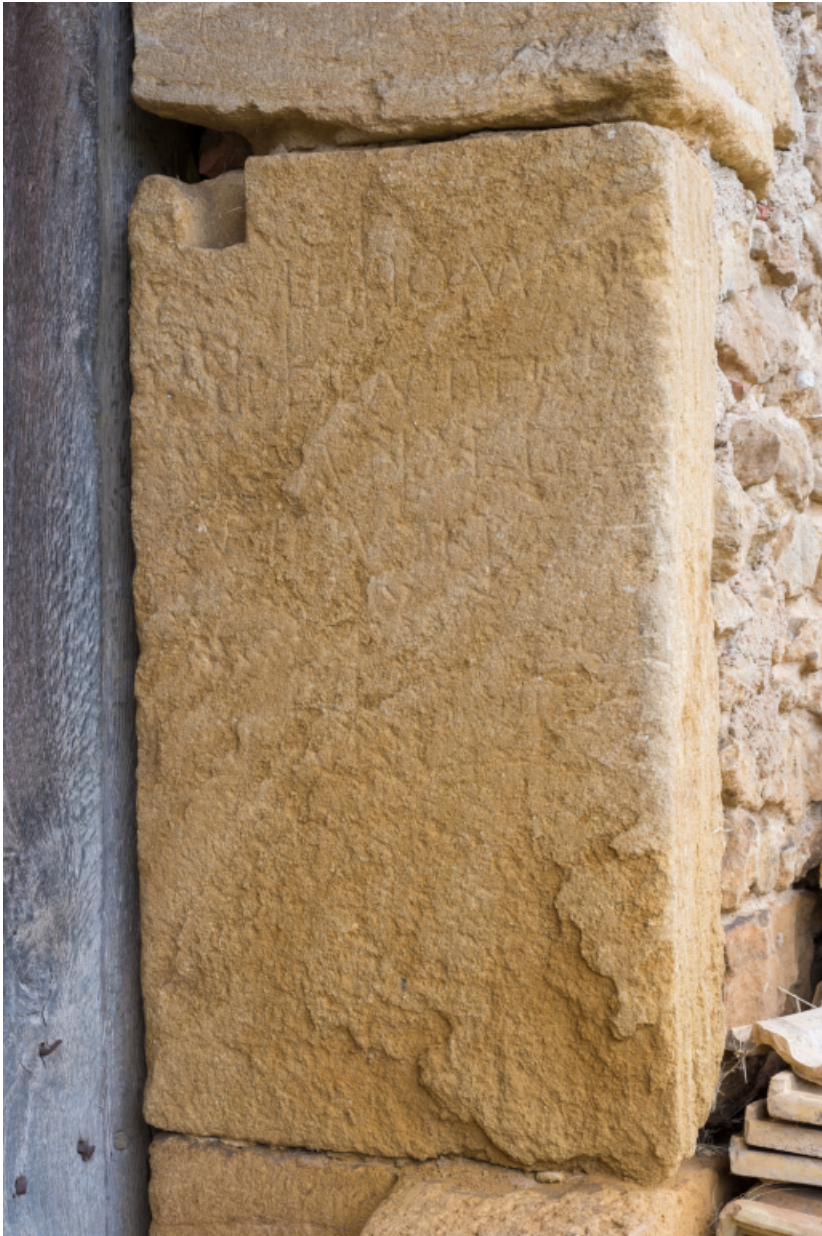
N° de l'illustration : 20187100185NUC4A

**Pierre dans l'encadrement de la porte charretière de la remise portant des inscriptions gravées.**  
71, Oyé, lieudit : Chaumont

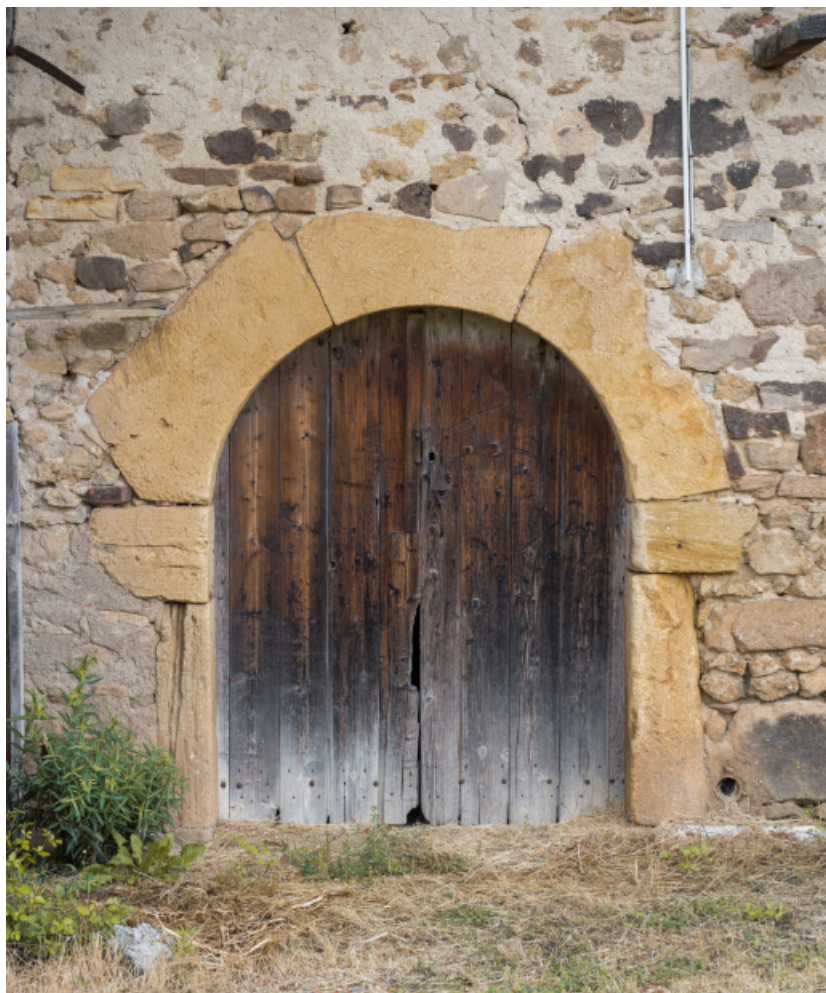
N° de l'illustration : 20187100179NUC2A

**Détail de la façade antérieure de la grange : porte de l'étable double, à gauche de la remise.**  
71, Oyé, lieudit : Chaumont

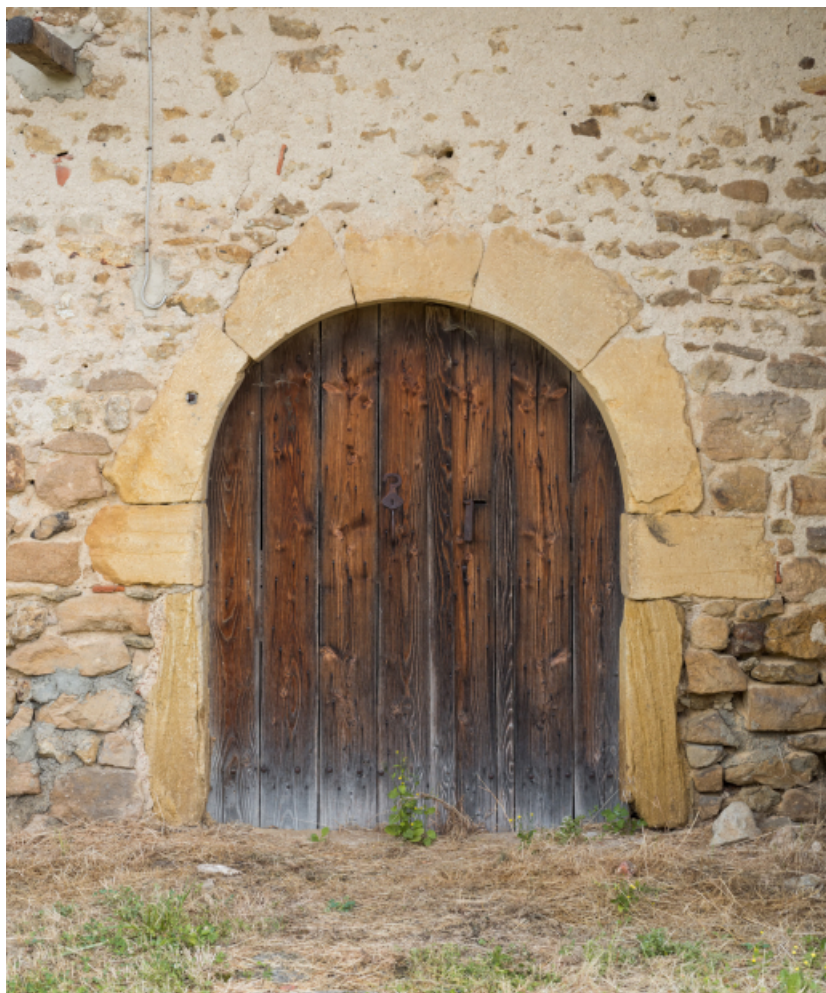
N° de l'illustration : 20187100186NUC2A

**Détail de la façade antérieure de la grange : porte de l'étable double, à droite de la remise.**  
71, Oyé, lieudit : Chaumont

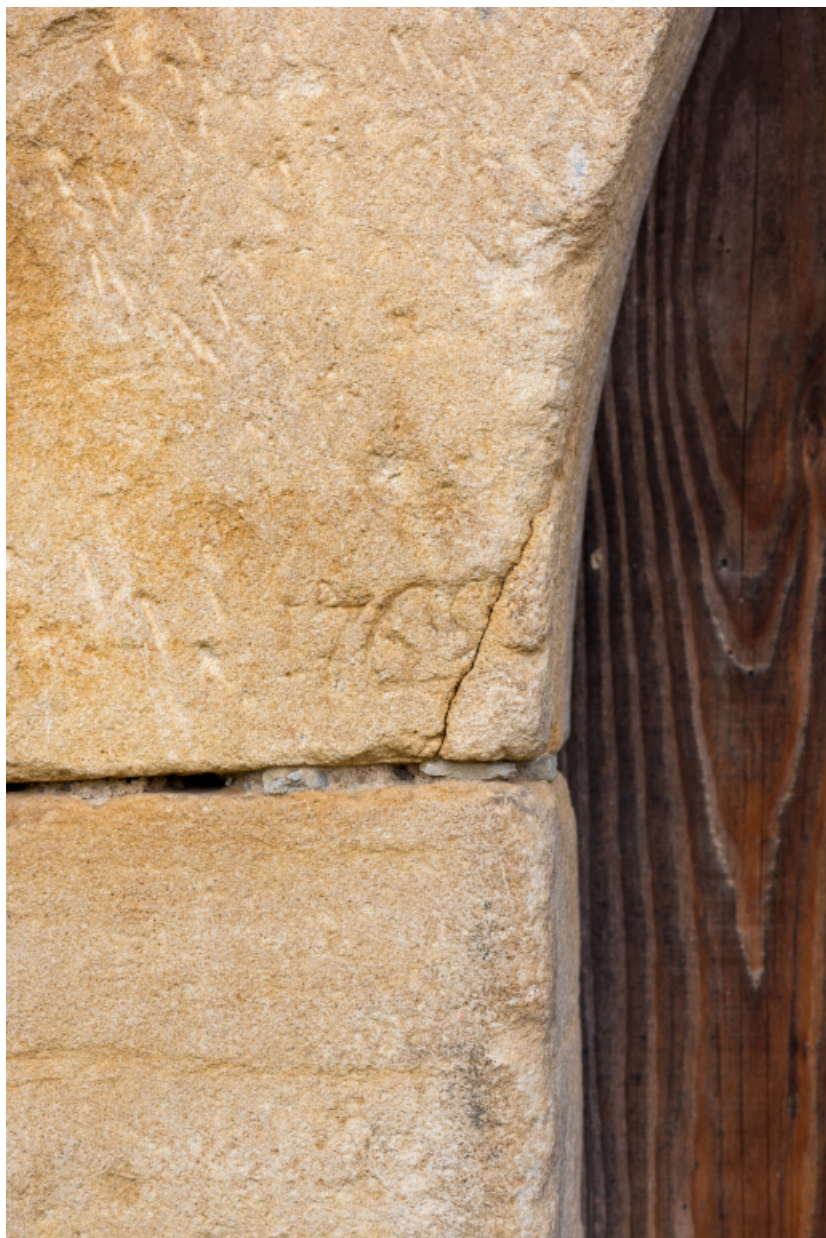
N° de l'illustration : 20187100187NUC4A

**Pierre d'encadrement de la porte de l'étable gravée de la date "1768", correspondant vraisemblablement à la date de construction du bâtiment.**

**Dates** : 1765 (porte la date)

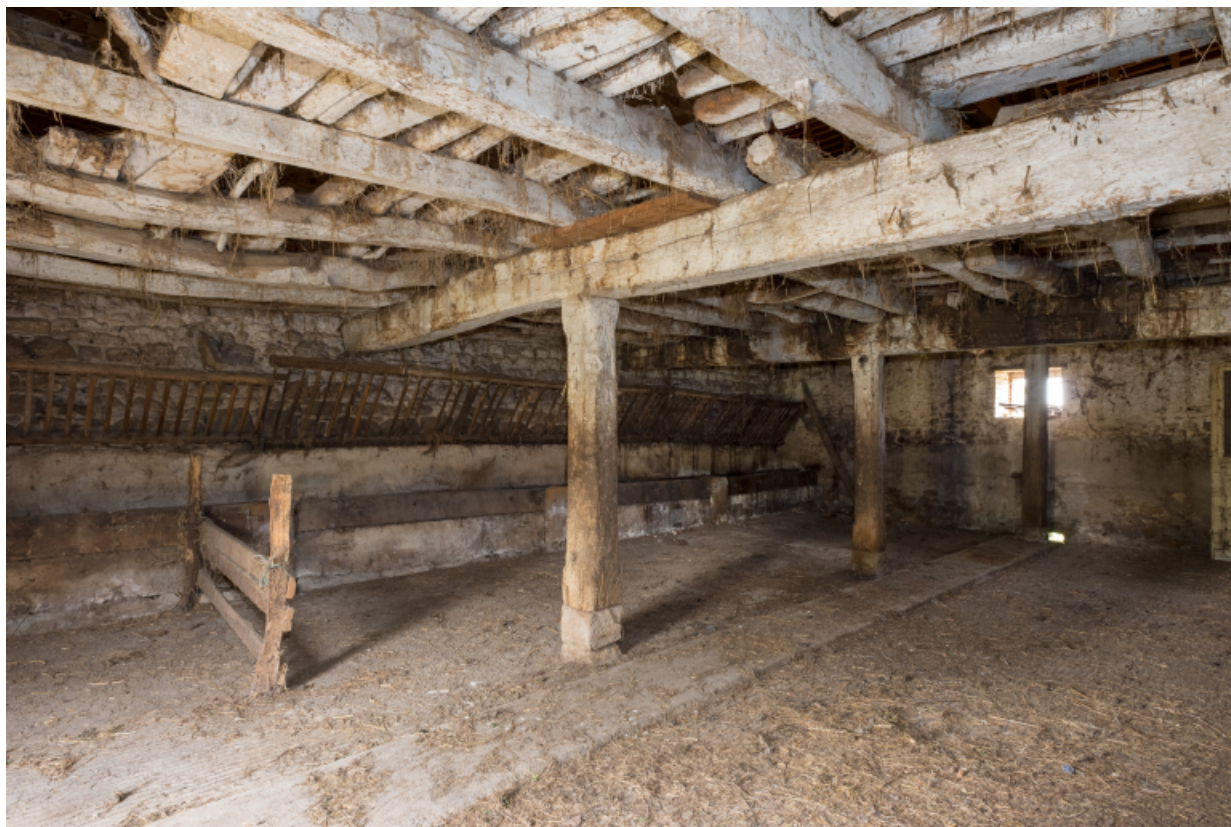
N° de l'illustration : 20187100188NUC4A

**Vue intérieure de l'étable double, à gauche de la remise**

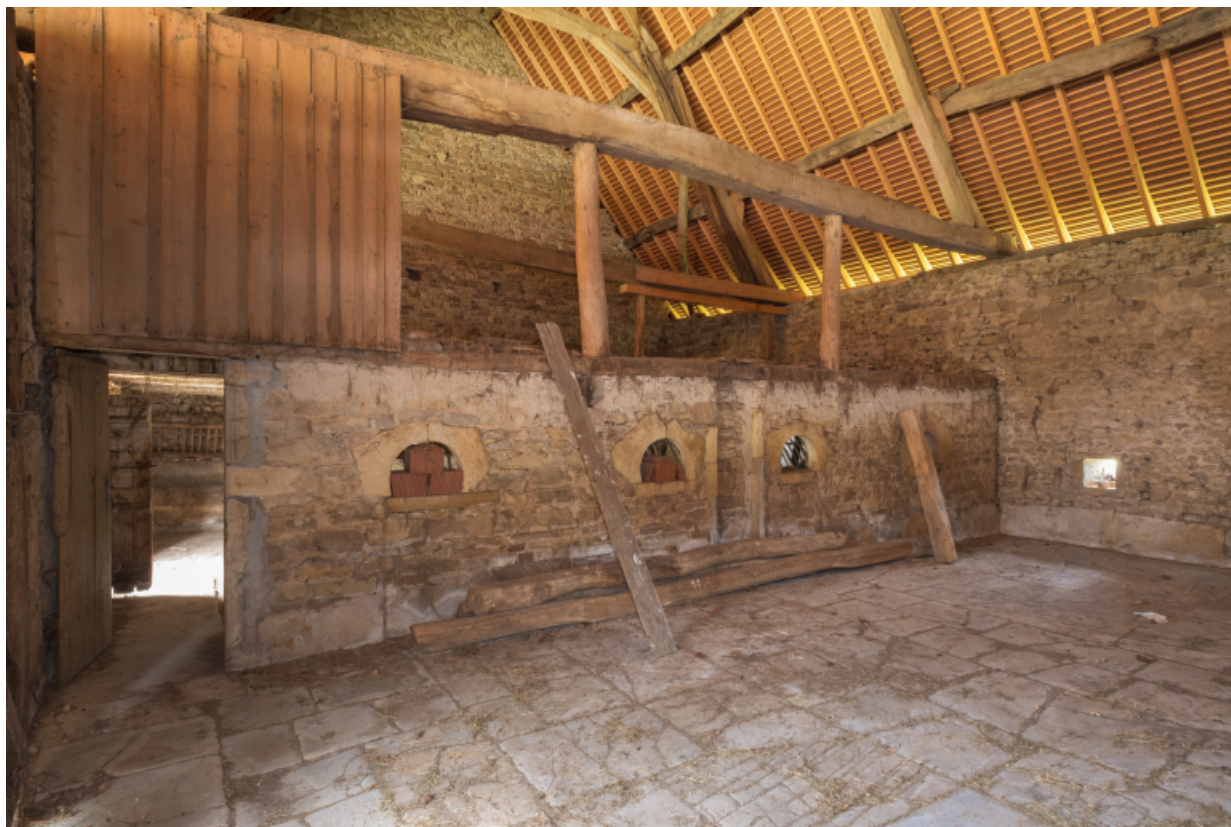
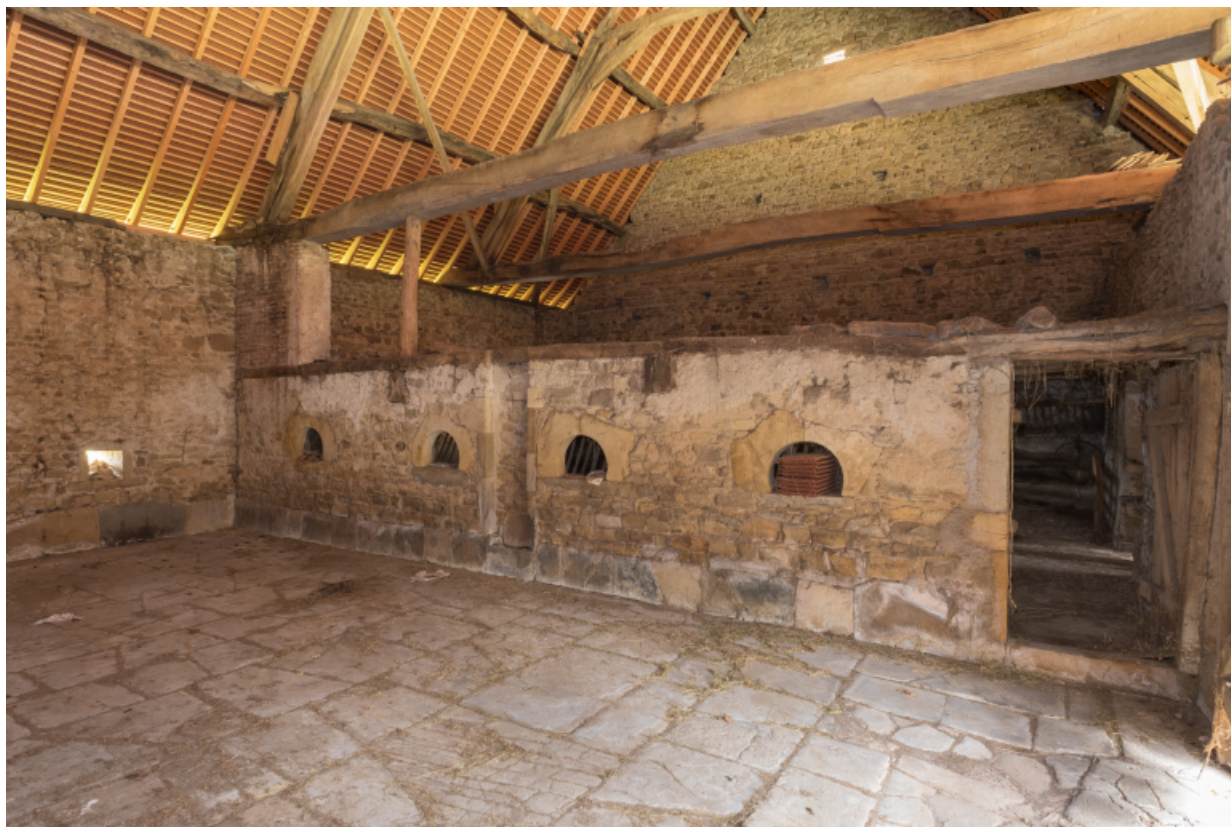
N° de l'illustration : 20187100189NUC4A

**Vue intérieure de la remise du char à foin, avec ses murs percés de feurons.**

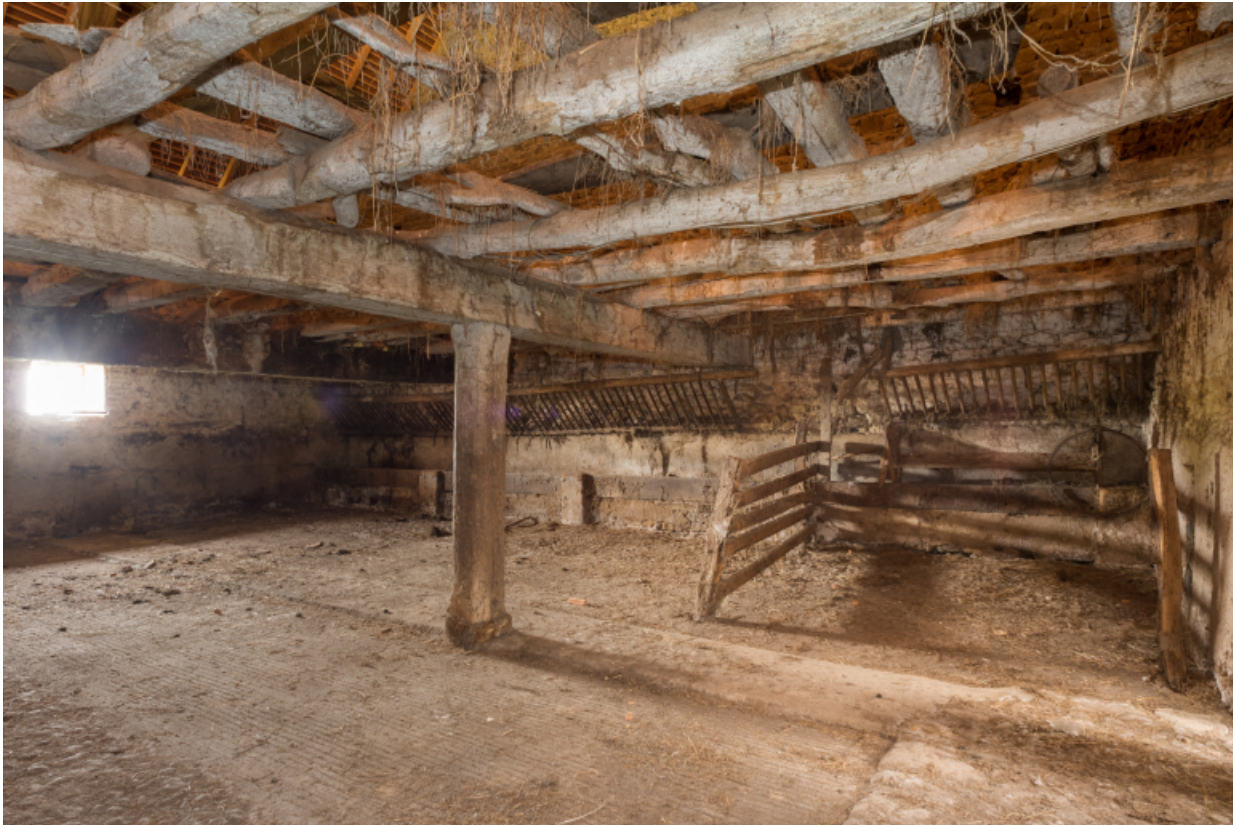
N° de l'illustration : 20187100191NUC4A

**Vue de l'étable double, à gauche de la remise**  
71, Oyé, lieudit : Chaumont

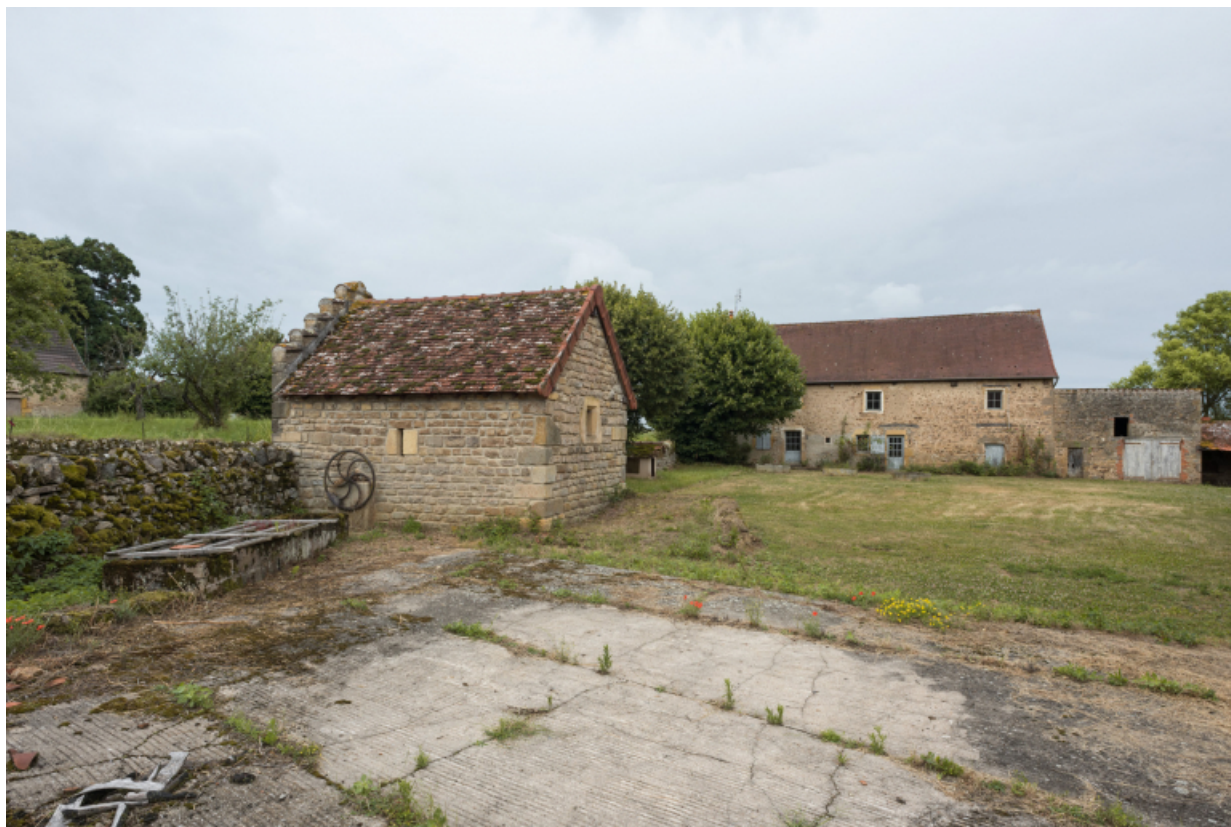
**Vue de la maison et du bâtiment de pompage.**

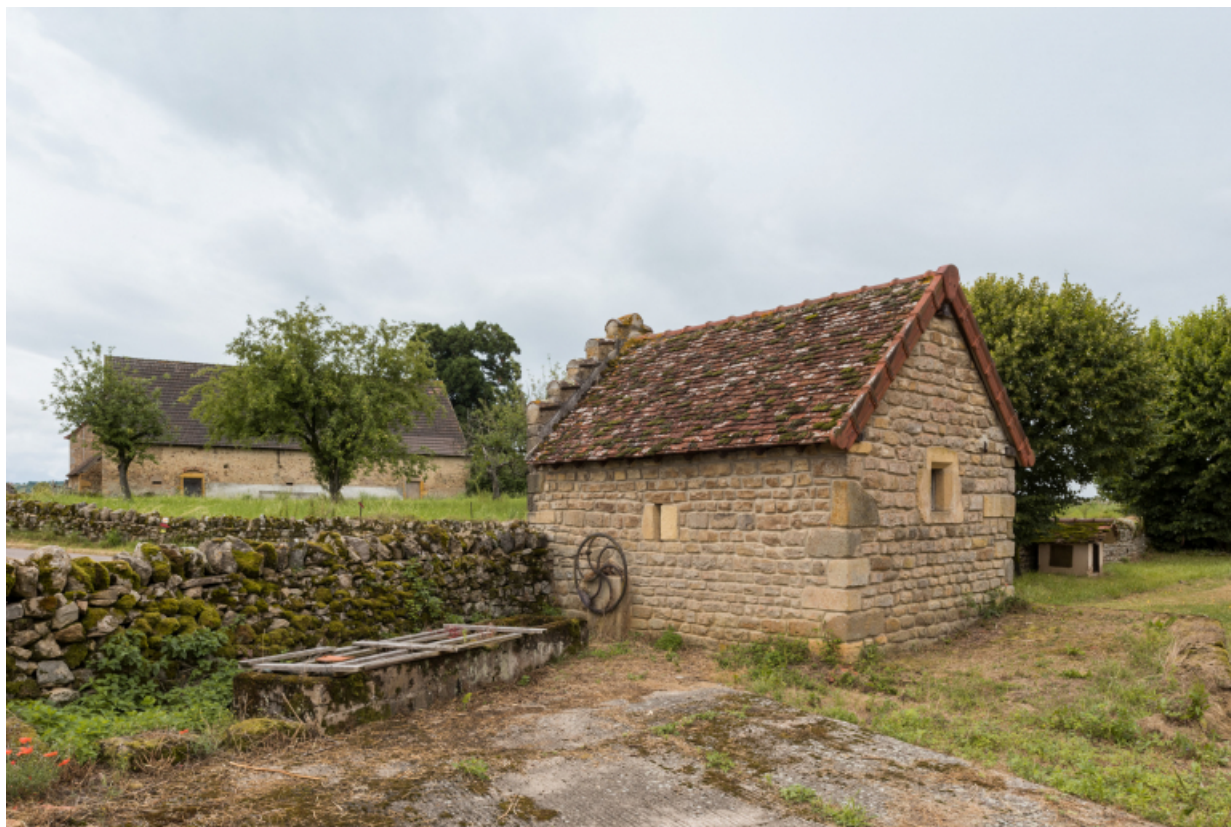
N° de l'illustration : 20187100195NUC4A

**Vue du bâtiment de pompage, d'où provenait l'eau destinée à remplir l'abreuvoir (ou bachasse).**

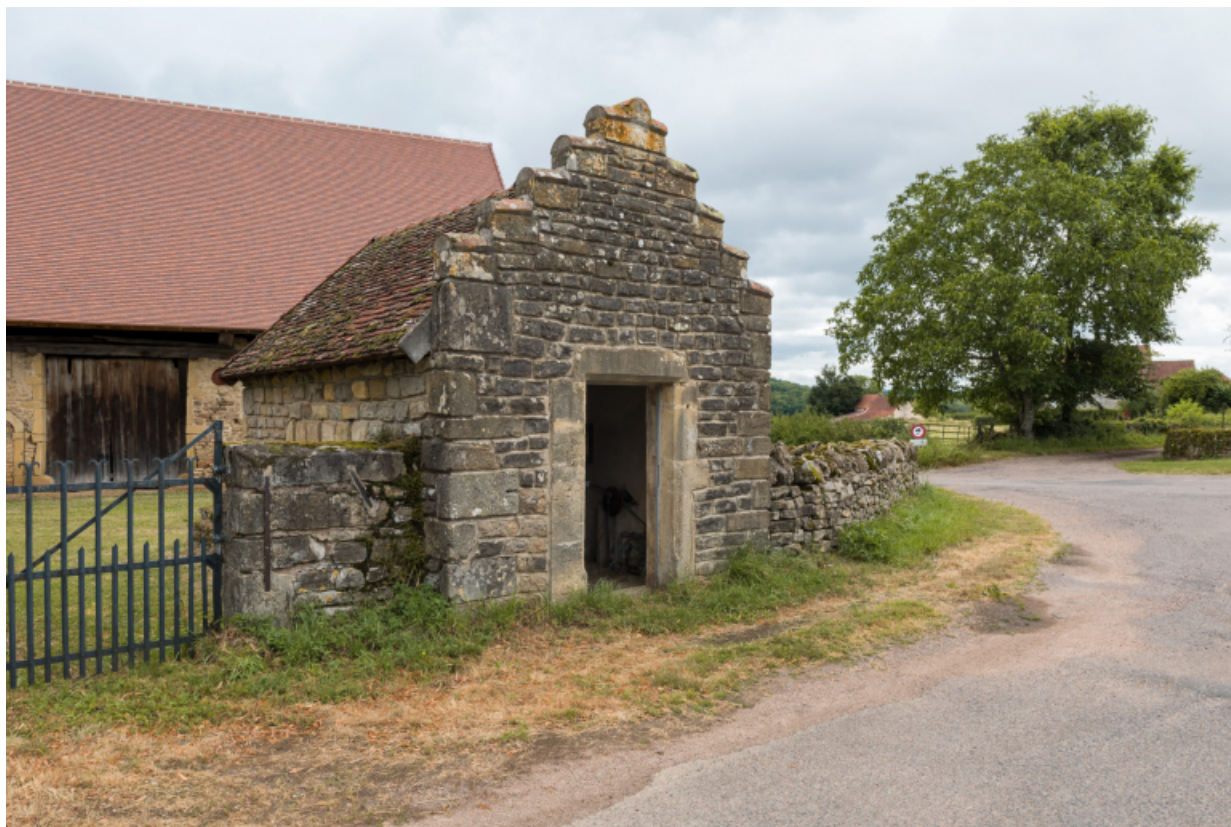
N° de l'illustration : 20187100196NUC4A

**Vue de la façade du bâtiment de pompage avec son pignon à redents.**
