## ECART DE CHAUMONT

Bourgogne-Franche-Comté, Saône-et-Loire  
Oyé  
Chaumont

Dossier IA71003571 réalisé en 2017 revu en  
2020

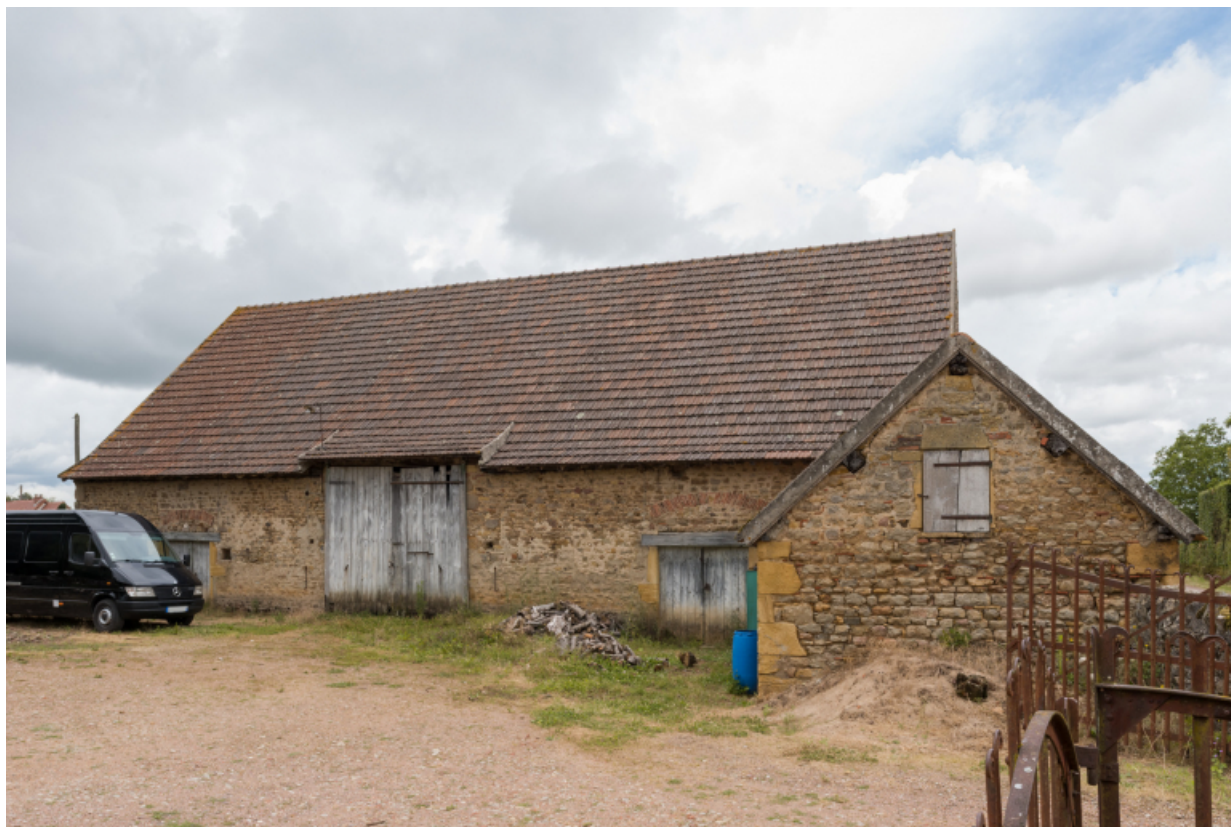
N° de l'illustration : 20187100198NUC4A

**Dépendance d'une des fermes dépendantes du château, à l'ouest de celui-ci, ayant abrité un cuvage.**  
71, Oyé, lieudit : Chaumont

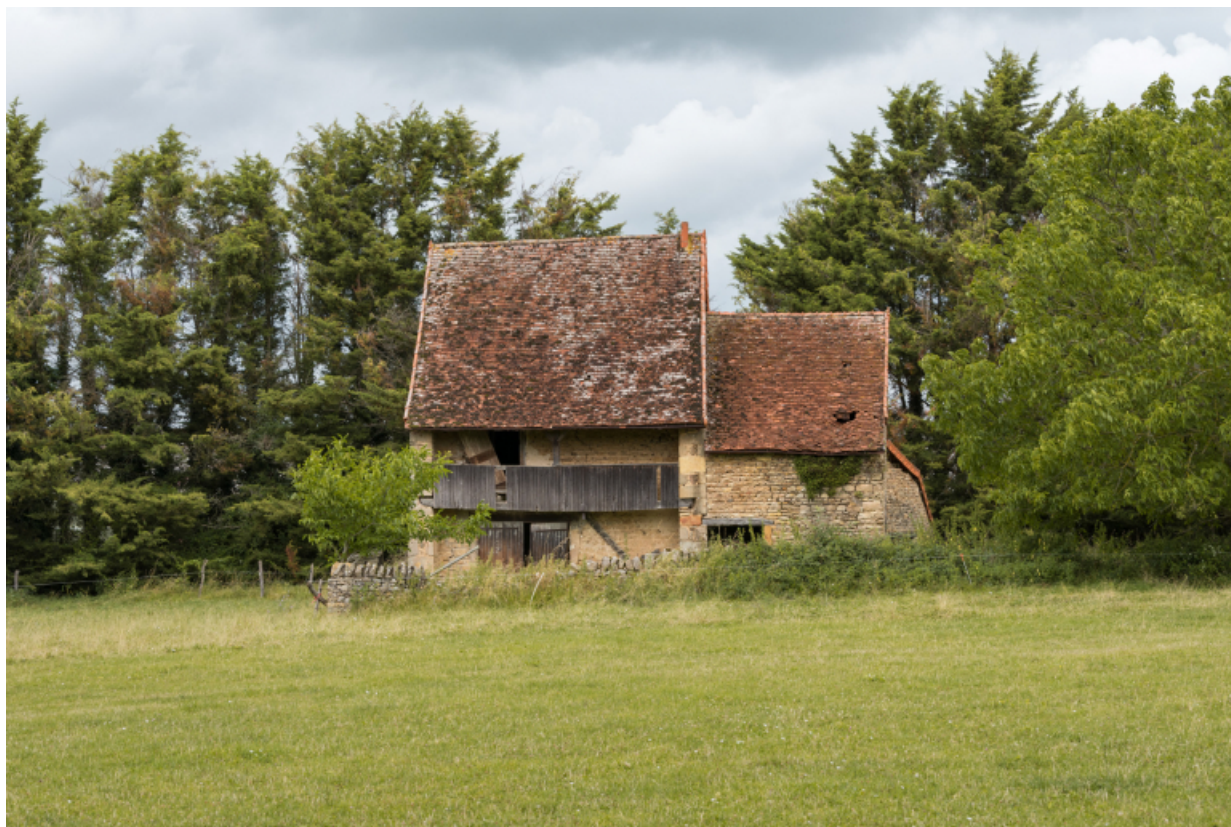
N° de l'illustration : 20187100205NUC4A

**Vue d'une ferme du hameau de Chaumont, avec une maison à galerie, depuis la route, traversant le village.**  
71, Oyé, lieudit : Chaumont

La maison à galerie, située légèrement en retrait de la route venant du bourg d'Oyé, fait partie des éléments d'architecture les plus intéressants du hameau. En 1825, elle appartient à François Merle (1758-1832), fils de Jacques Merle, jardinier à Chaumont comme l'indique l'acte de naissance de son fils, le 26 février 1758. Il travaille au château pour Jean Circaud. Le fils de ce dernier, François-Edmond, est d'ailleurs le parrain du nouveau-né. Originaire de Marcilly-d'Azergues, entre Villefranche-sur-Saône et Lyon, Jacques Merle est probablement à l'origine de la construction de la maison, peu après son installation à Oyé, où il a épousé le 25 novembre 1755 Antoinette Desarbres. Revendu en 1911 à Albert du Marais, l'édifice subit quelques transformations. Ayant besoin de nouveaux bâtiments agricoles, après avoir transformé l'ancienne grange du château en salle d'apparat et poursuivi le développement de son domaine (dont il augmente de 52 % la surface en herbe entre 1911 et 1933), du Marais fait démolir une petite dépendance à l'angle sud de la maison (visible sur le plan de 1825) et construire une nouvelle annexe (une étable surmontée d'un fenil) contre le mur-pignon est de celle-ci. Il fait également aménager le rez-de-chaussée de l'habitation en remise et percer une porte de grange, en lieu et place de la porte d'entrée d'origine. L'ensemble est aujourd'hui inutilisé et sa conservation menacée.

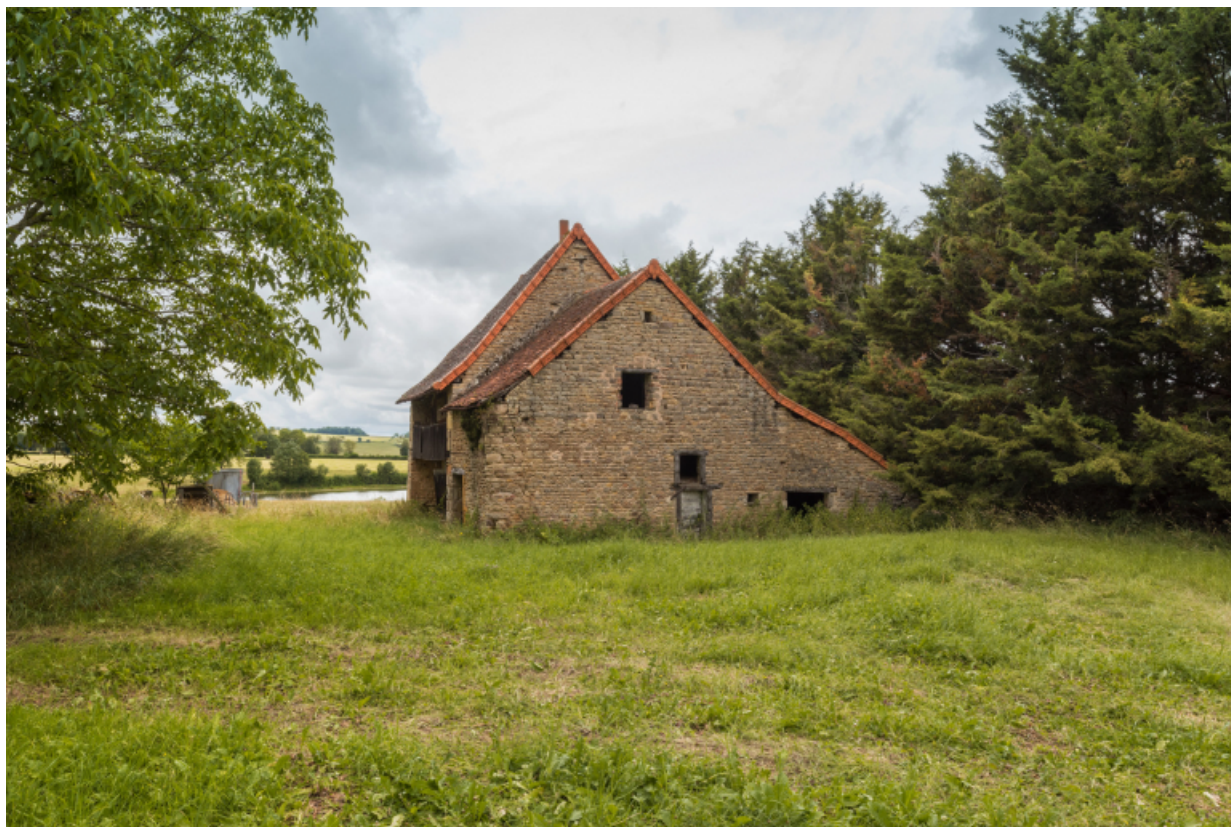
N° de l'illustration : 20187100209NUC4A

**vue de la ferme depuis le nord-est, et du mur-pignon de la dépendance construite contre la maison au XIXe siècle et abritant une étable surmontée d'un fenil.**

Le village de Chaumont se situe à moins de 2 kilomètres du bourg d'Oyé et se divise en deux parties : l'une à l'ouest du château le long des chemins reliant Oyé à Saint-Julien-de-Civry, l'autre à l'est, autrefois traversée par le chemin menant à Orval et Amanzé, et désormais contournée par une route aménagée au XXe siècle. Au sein du village, deux éléments architecturaux se distinguent dans la partie ouest. Tout d'abord, une petite ferme composée d'une maison sur deux niveaux (rez-de-chaussée et un étage carré), dont la façade antérieure présente une galerie accessible par un escalier en bois, aujourd'hui disparu. Cette dernière est protégée par un débord de toit soutenu par le dépassement des murs-pignons de la bâtisse. Le toit est à longs pans couverts en tuiles plates. Une dépendance, abritant une étable surmontée d'un fenil, se situe contre la maison au nord-est. Les bâtiments se prolongent en appentis à l'arrière.

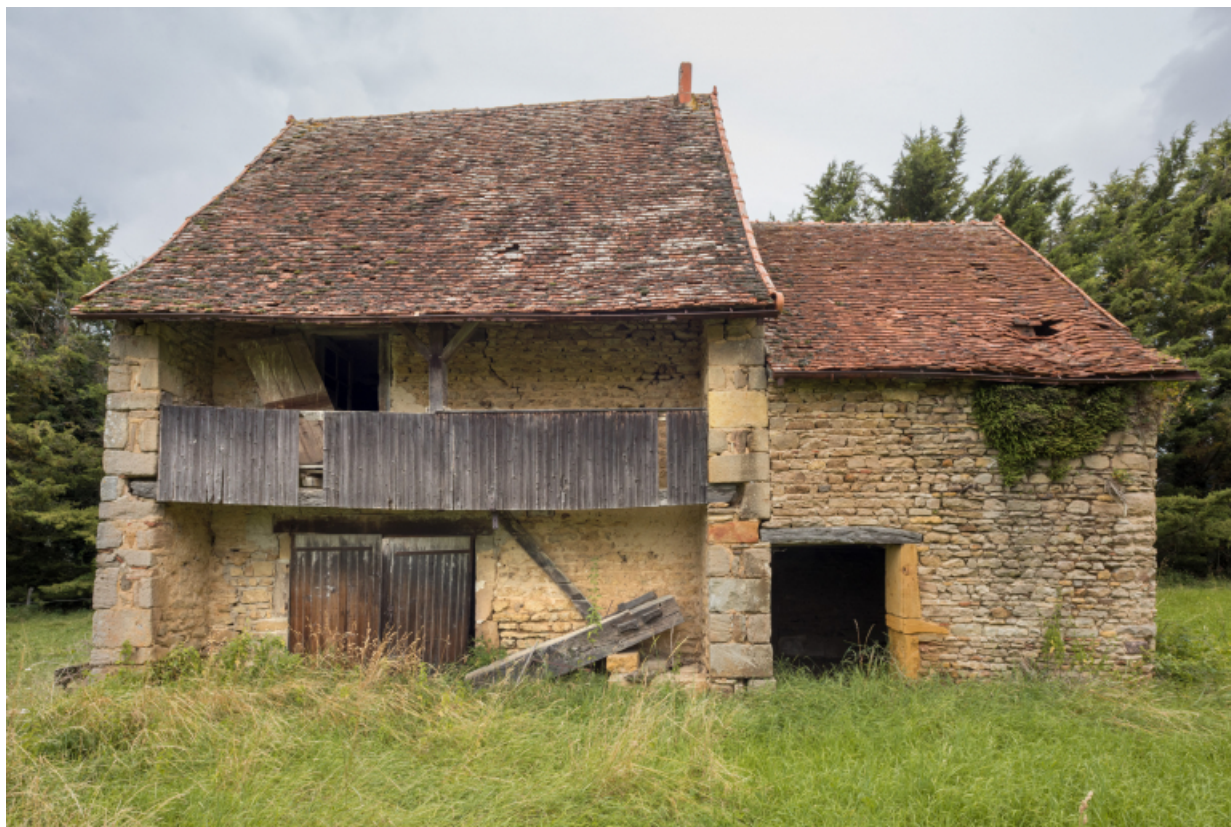
N° de l'illustration : 20187100207NUC4A

**Vue frontale de la ferme. Rachetée par le baron du Marais au début du XXe siècle, cette ferme a connu des modifications, telle l'agrandissement de l'ouverture au rez-de-chaussée de l'habitation, suite à la transformation de l'ancienne cuisine en remise.**  
71, Oyé, lieudit : Chaumont

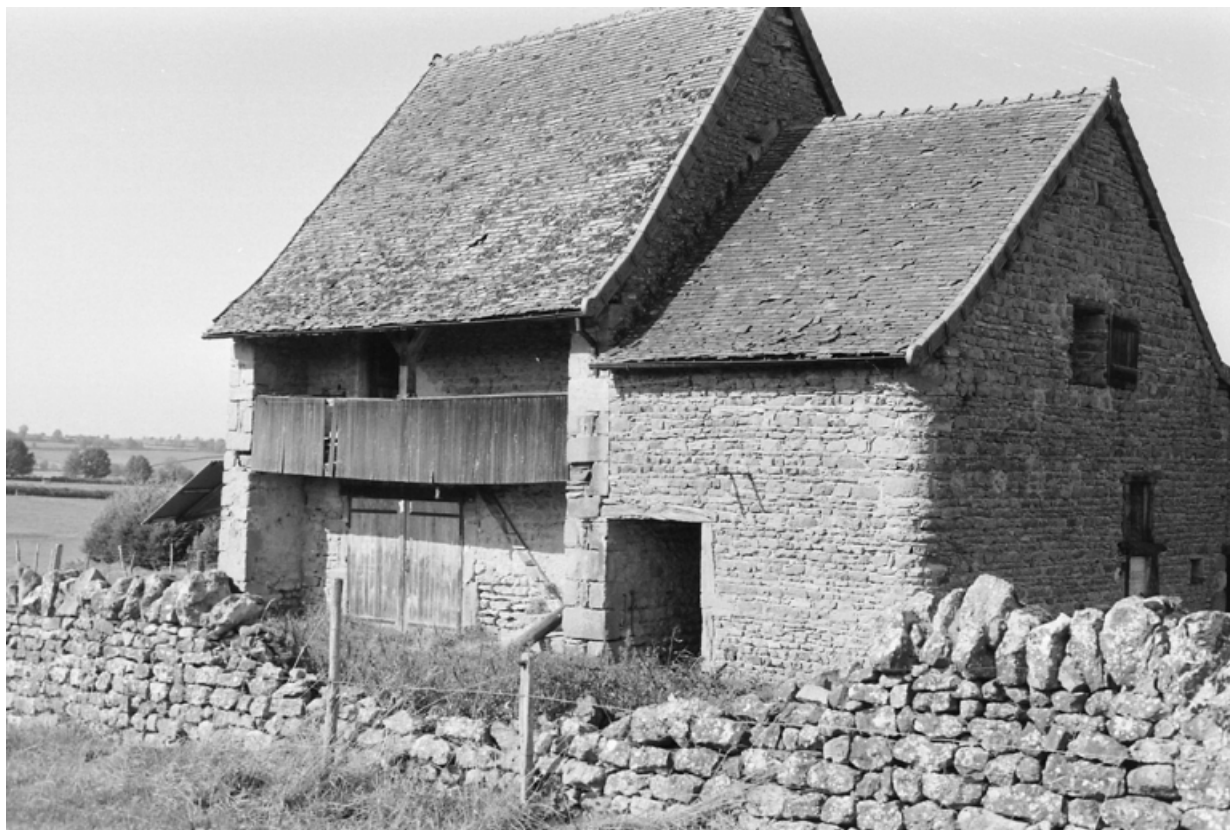
**Maison à galerie, avec sa remise, à Chaumont, vers 1970.**
