ECART DE CHAUMONT

Bourgogne-Franche-Comté, Saône-et-Loire
Oyé
Chaumont

Dossier IA71003571 réalisé en 2017 revu en
2020

Auteur(s) : Aurélien Michel

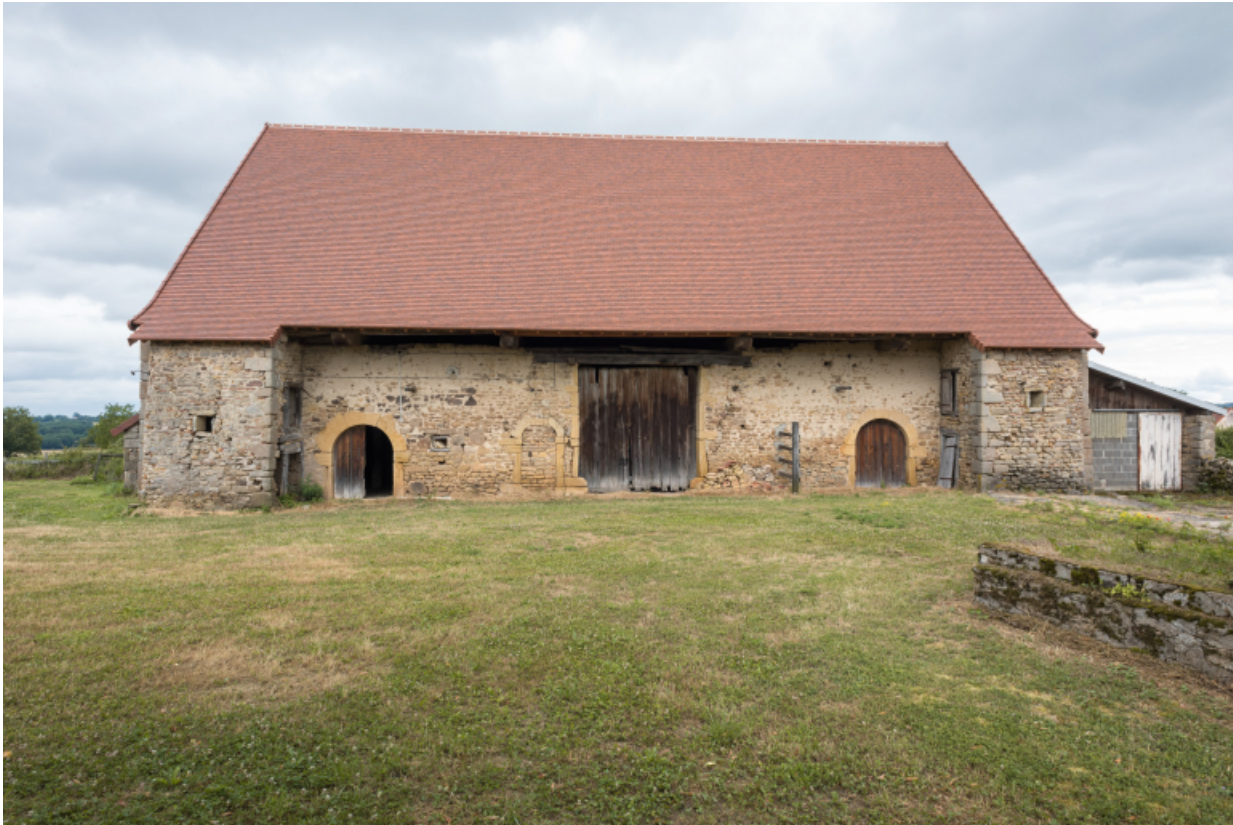
N° de l'illustration : 20187100177NUC4A

Vue frontale de la grange

Face à l'entrée du château, une ferme plus importante présente une imposante grange, abritant une remise en son centre et deux étables, surmontées de fenils, de part et d'autre. Le bâtiment est couvert d'un toit à longs pans en tuiles plates, présentant un débord soutenu par le dépassement des murs-pignons et des aisseliers en bois. La façade antérieure est percée de plusieurs ouvertures : une porte charretière (avec un linteau en bois) et une porte piétonnière, aujourd'hui bouchée, pour l'accès à la remise, deux portes d'étables couvertes d'un arc en plein cintre. Plusieurs dates ont été gravées sur les pierres d'encadrement des ouvertures, notamment celle de "1765" sur une des portes d'étables. Deux petits bâtiments (poulaillers, soue à cochons) se situent dans l'angle formé par le dépassement des murs-pignons. Une maison se trouve à l'ouest de la cour (fermée d'un muret et accessible par un portail). Elle est de plan quadrangulaire, couverte d'un toit à longs pans en tuiles plates. Elle est percée de trois portes, indiquant probablement plusieurs logements, et prolongée par deux petits bâtiments au nord-est. Près du portail, un autre édifice avec un mur-pignon à redents abrite une ancienne pompe hydraulique.
