ECART DE CHAUMONT

Bourgogne-Franche-Comté, Saône-et-Loire
Oyé
Chaumont

Dossier IA71003571 réalisé en 2017 revu en 2020

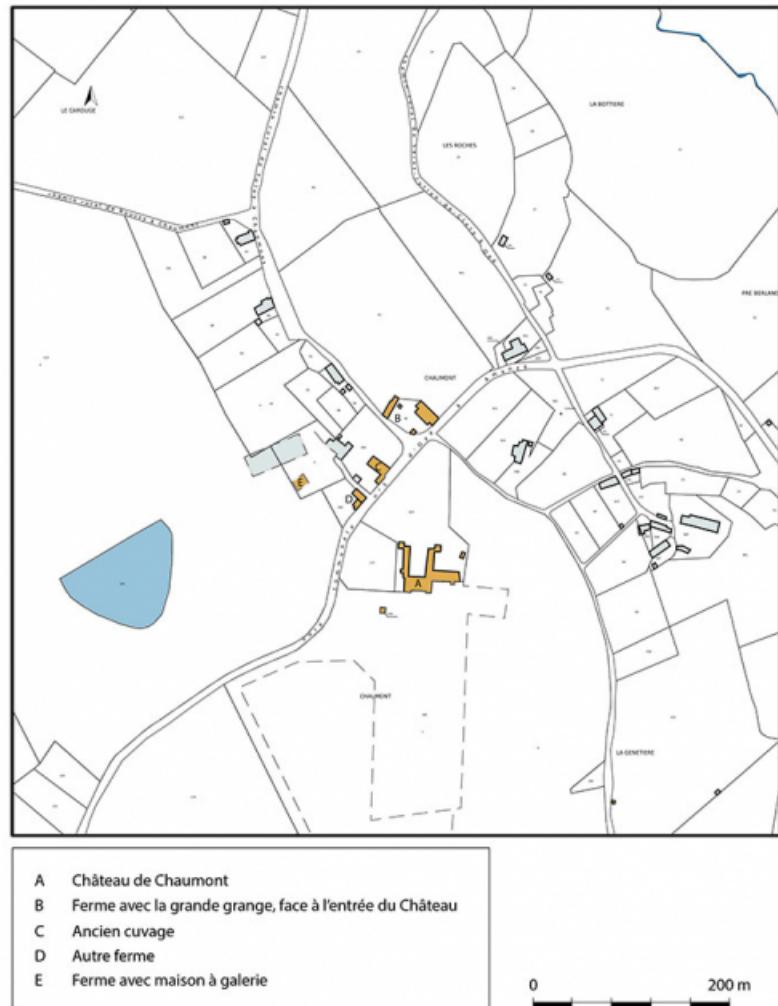
N° de l'illustration : 20217100033NUDA

plan masse et de situation de l'écart de Chaumont. Extrait du plan cadastral, 2021, section B, échelle 1/4000.
71, Oyé, lieudit : Chaumont

Le village de Chaumont se situe à moins de 2 kilomètres du bourg d'Oyé et se divise en deux parties : l'une à l'ouest du château le long des chemins reliant Oyé à Saint-Julien-de-Civry, l'autre à l'est, autrefois traversée par le chemin menant à Orval et Amanzé, et désormais contournée par une route aménagée au XXe siècle. Au sein du village, deux éléments architecturaux se distinguent dans la partie ouest. Tout d'abord, une petite ferme composée d'une maison sur deux niveaux (rez-de-chaussée et un étage carré), dont la façade antérieure présente une galerie accessible par un escalier en bois, aujourd'hui disparu. Cette dernière est protégée par un débord de toit soutenu par le dépassement des murs-pignons de la bâisse. Le toit est à longs pans couverts en tuiles plates. Une dépendance, abritant une étable surmontée d'un fenil, se situe contre la maison au nord-est. Les bâtiments se prolongent en appentis à l'arrière.

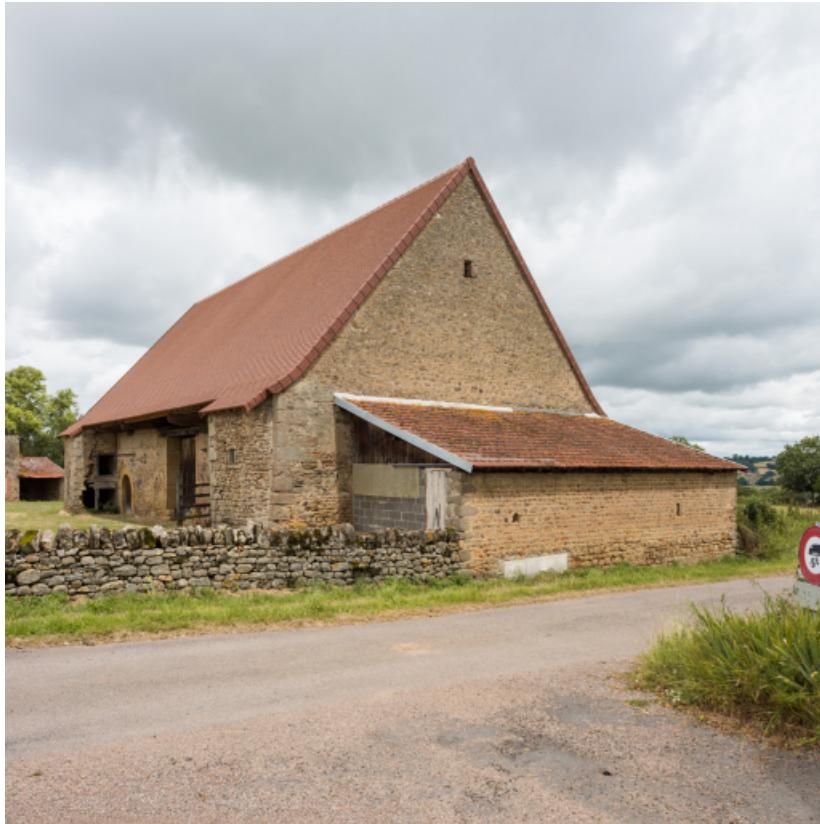
N° de l'illustration : 20187100176NUC2A

Vue de la grange, face à l'entrée du château, depuis l'est

Face à l'entrée du château, une ferme plus importante présente une imposante grange, abritant une remise en son centre et deux étables, surmontées de fenils, de part et d'autre. Le bâtiment est couvert d'un toit à longs pans en tuiles plates, présentant un débord soutenu par le dépassement des murs-pignons et des aisseliers en bois. La façade antérieure est percée de plusieurs ouvertures : une porte charretière (avec un linteau en bois) et une porte piétonnière, aujourd'hui bouchée, pour l'accès à la remise, deux portes d'étables couvertes d'un arc en plein cintre. Plusieurs dates ont été gravées sur les pierres d'encadrement des ouvertures, notamment celle de "1765" sur une des portes d'étables. Deux petits bâtiments (poulaillers, soue à cochons) se situent dans l'angle formé par le dépassement des murs-pignons. Une maison se trouve à l'ouest de la cour (fermée d'un muret et accessible par un portail). Elle est de plan quadrangulaire, couverte d'un toit à longs pans en tuiles plates. Elle est percée de trois portes, indiquant probablement plusieurs logements, et prolongée par deux petits bâtiments au nord-est. Près du portail, un autre édifice avec un mur-pignon à redents abrite une ancienne pompe hydraulique.

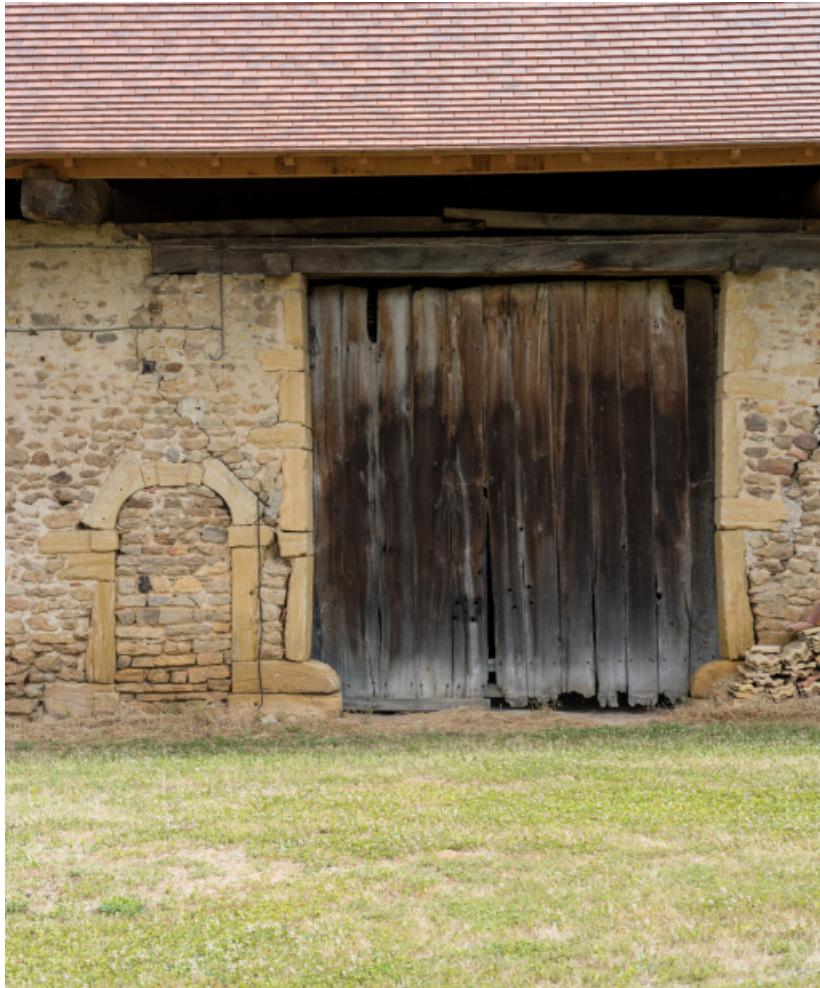
N° de l'illustration : 20187100181NUC2A

Détail de la façade antérieure de la grange : porte charretière de la remise, au centre de la façade, et ancienne porte piétonnière bouchée

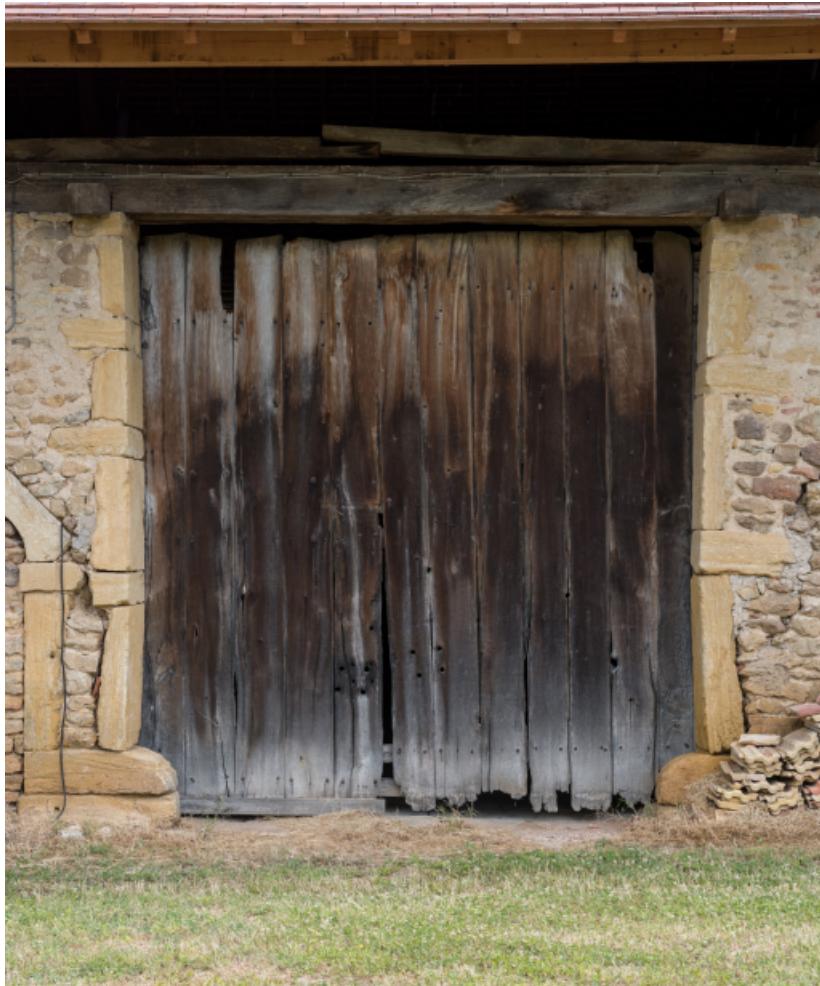
N° de l'illustration : 20187100182NUC2A

Détail de la façade antérieure de la grange : porte charretière de la remise

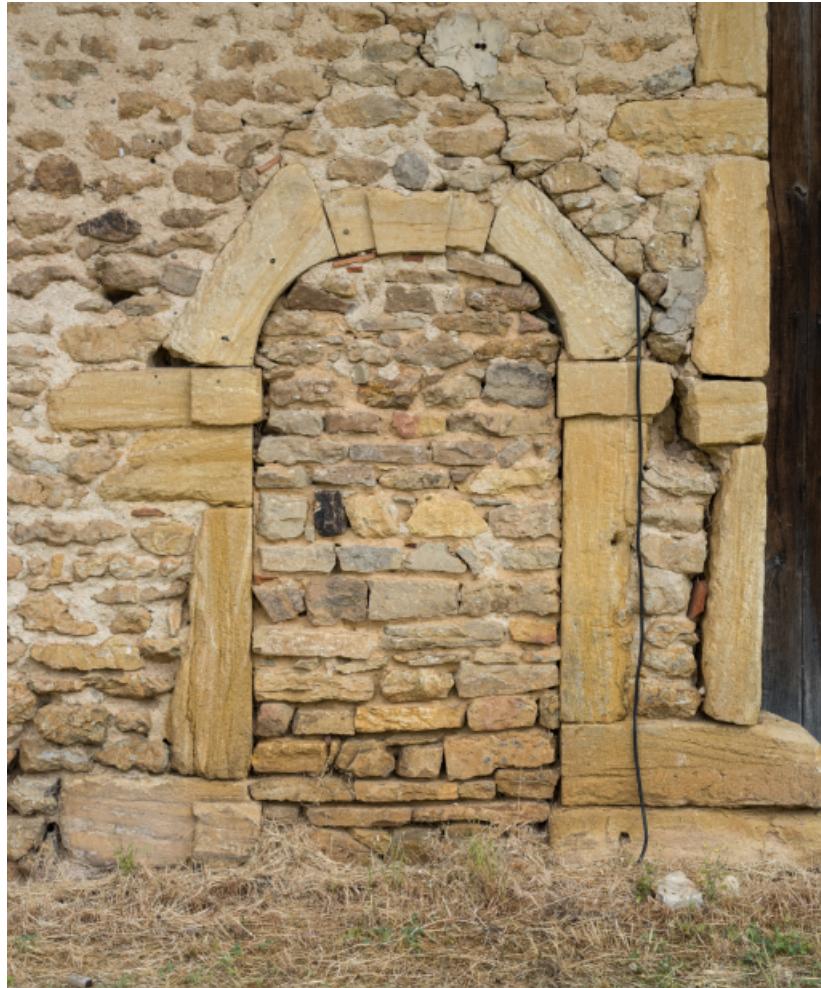
N° de l'illustration : 20187100180NUC2A

Détail de la façade antérieure de la grange : ancienne porte piétonnière bouchée à côté de la porte charretière de la remise. Les impostes, qui couronne les piedroits, et l'agrafe sur la clef de l'arc en plein cintre offrent un sobre décor.

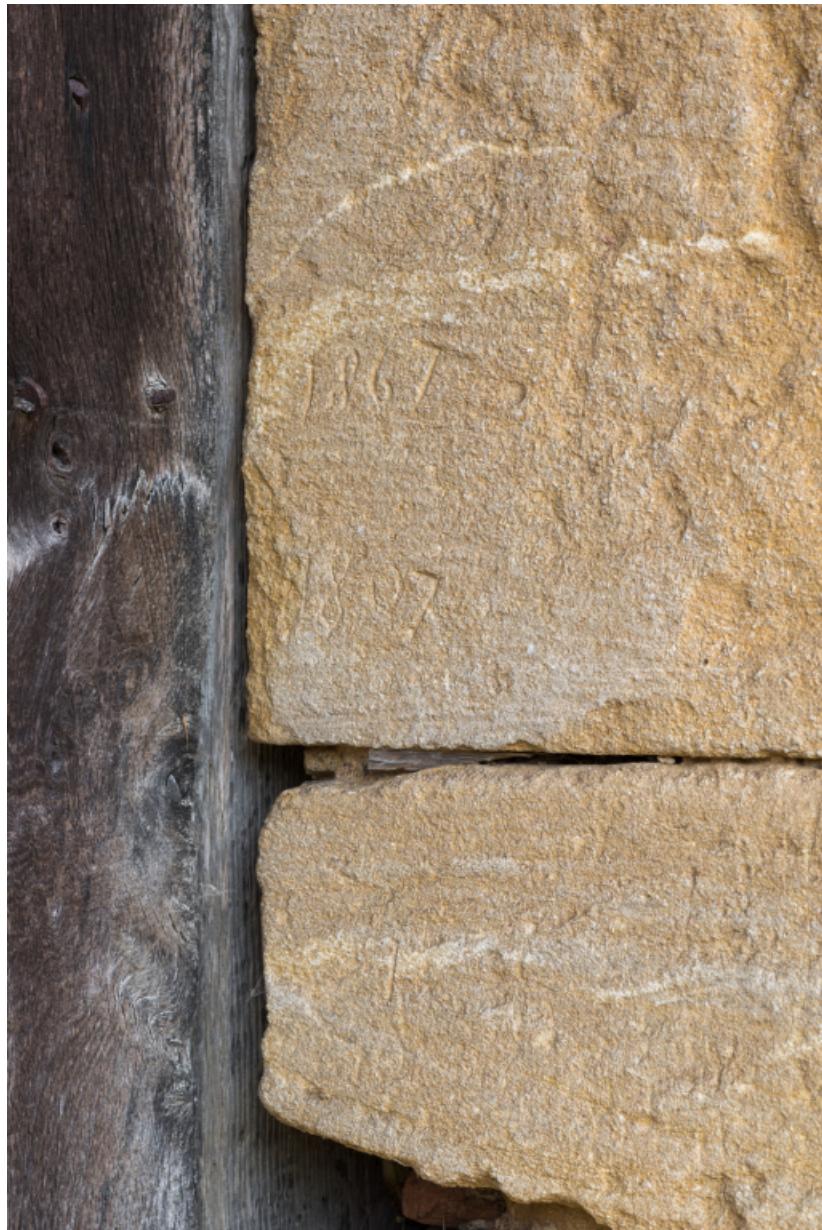
N° de l'illustration : 20187100184NUC4A

Pierre dans l'encadrement de la porte charretière de la remise portant des inscriptions gravées, notamment deux dates (1807 et 1867) dont la signification n'est pas connue.

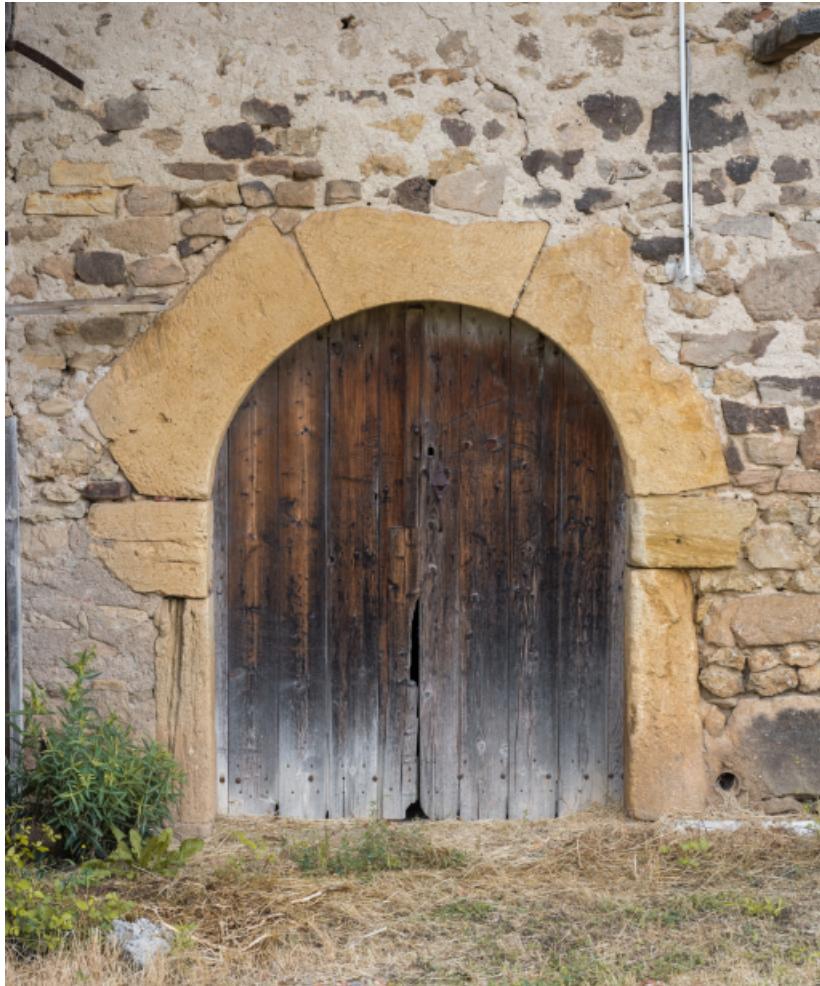
N° de l'illustration : 20187100179NUC2A

Détail de la façade antérieure de la grange : porte de l'étable double, à gauche de la remise.
71, Oyé, lieudit : Chaumont

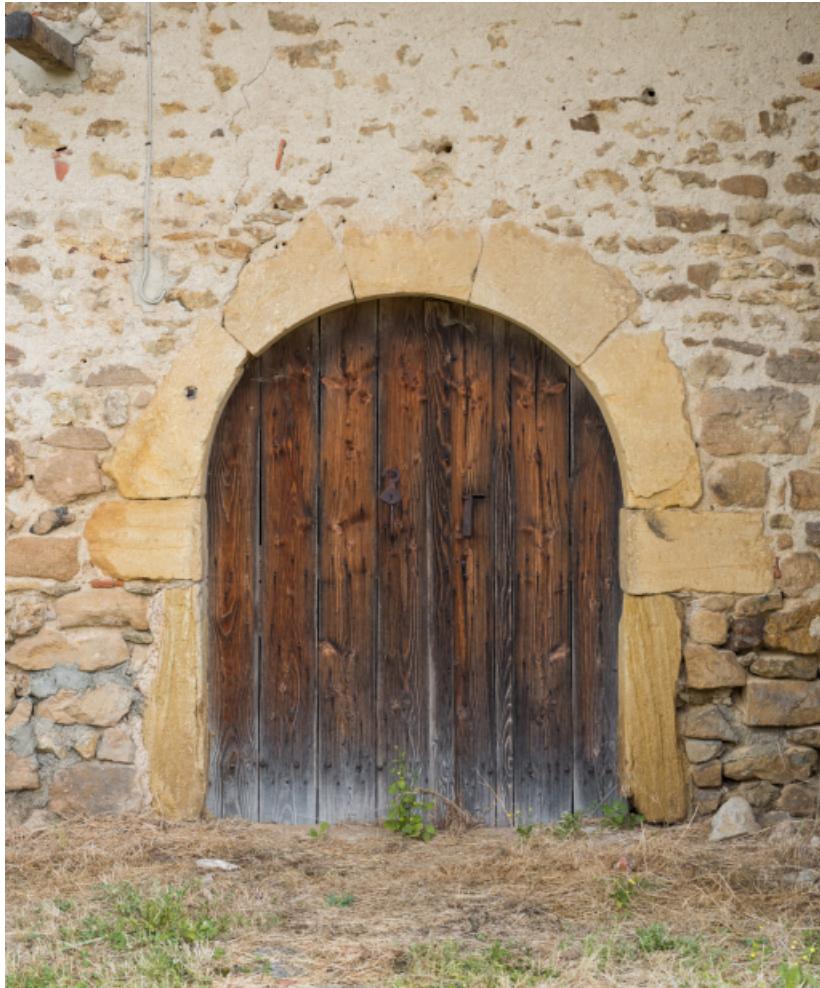
N° de l'illustration : 20187100186NUC2A

Détail de la façade antérieure de la grange : porte de l'étable double, à droite de la remise.
71, Oyé, lieudit : Chaumont

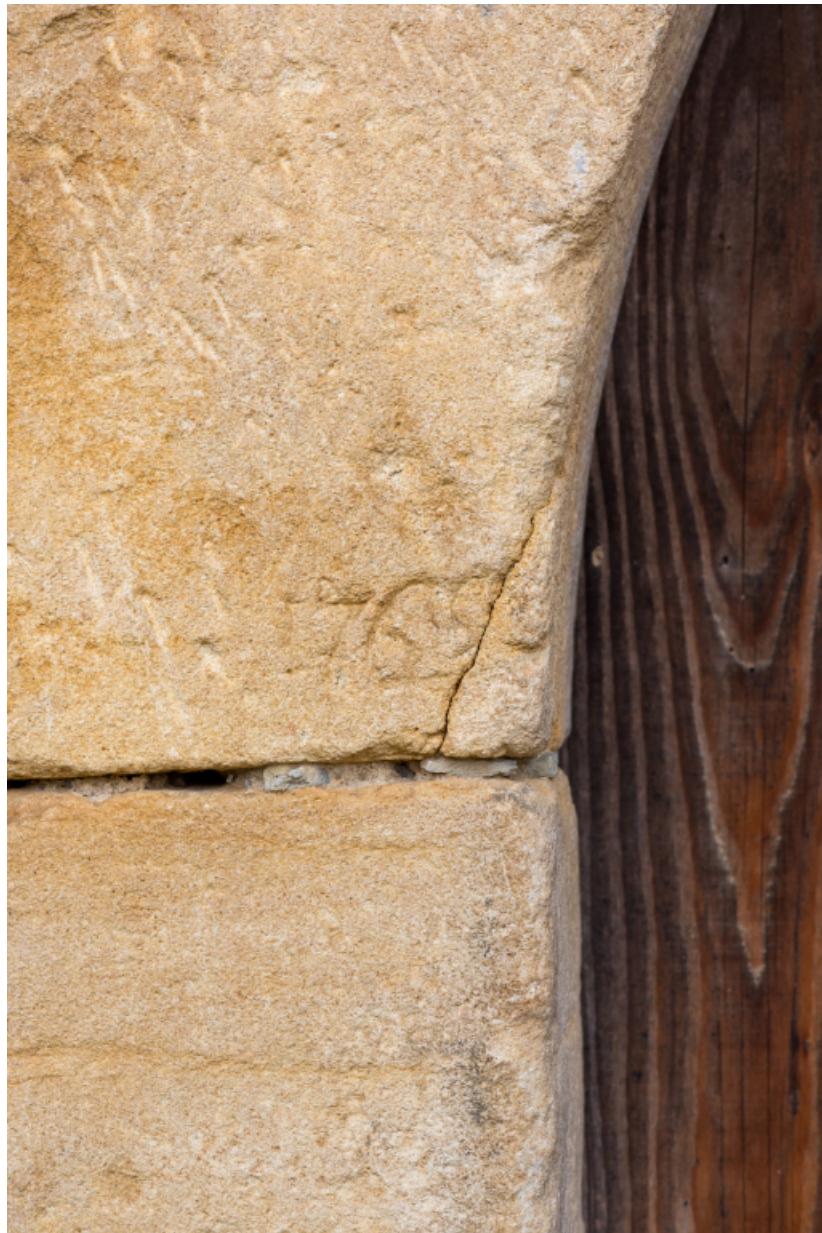
N° de l'illustration : 20187100187NUC4A

Pierre d'encadrement de la porte de l'étable gravée de la date "1768", correspondant vraisemblablement à la date de construction du bâtiment.

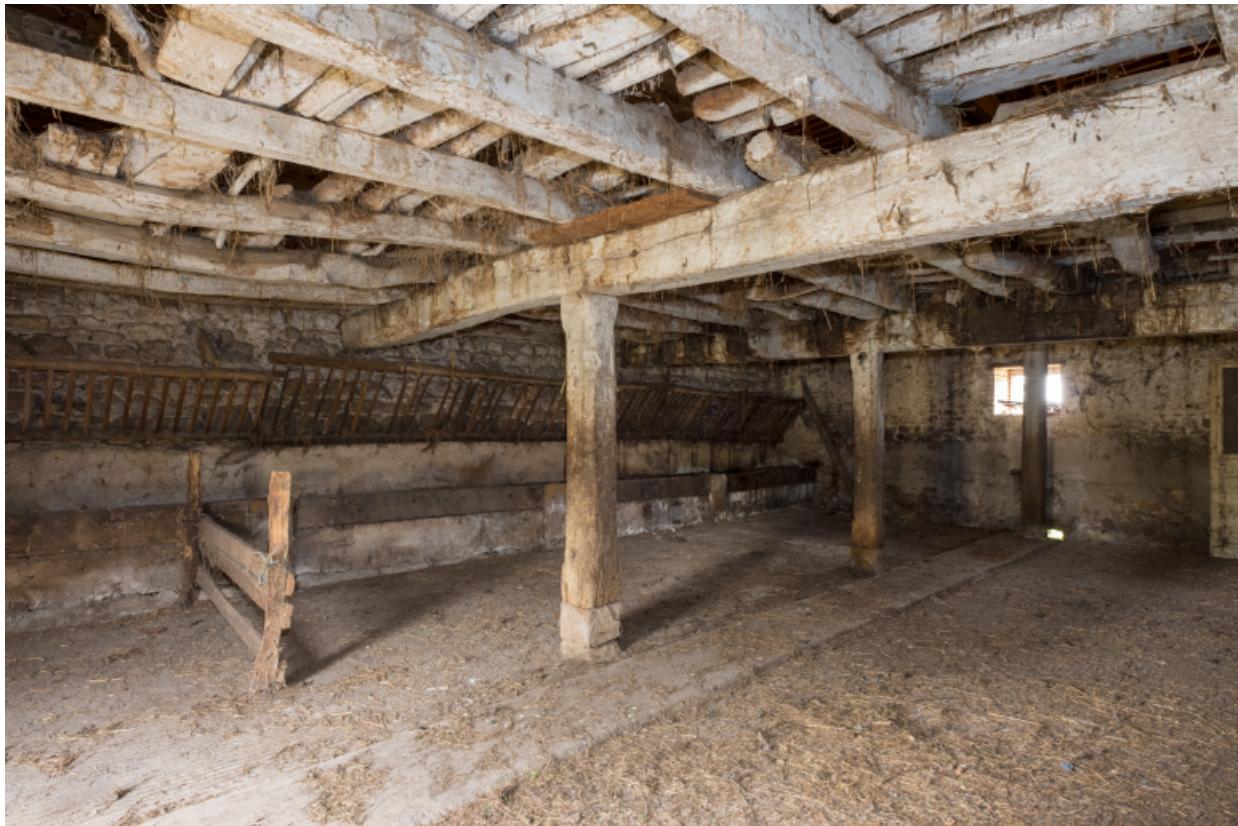
N° de l'illustration : 20187100188NUC4A

Vue intérieure de l'étable double, à gauche de la remise

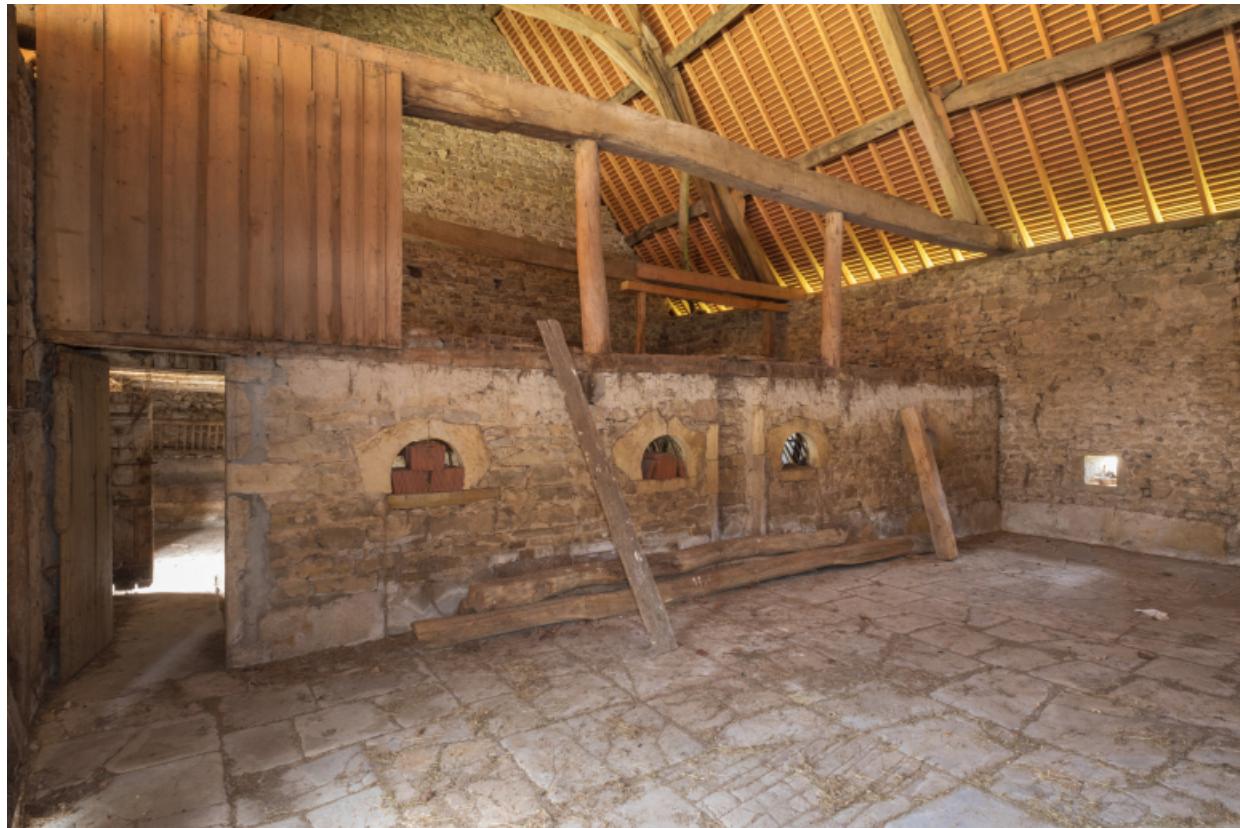
N° de l'illustration : 20187100189NUC4A

Vue intérieure de la remise du char à foin, avec ses murs percés de feurons.

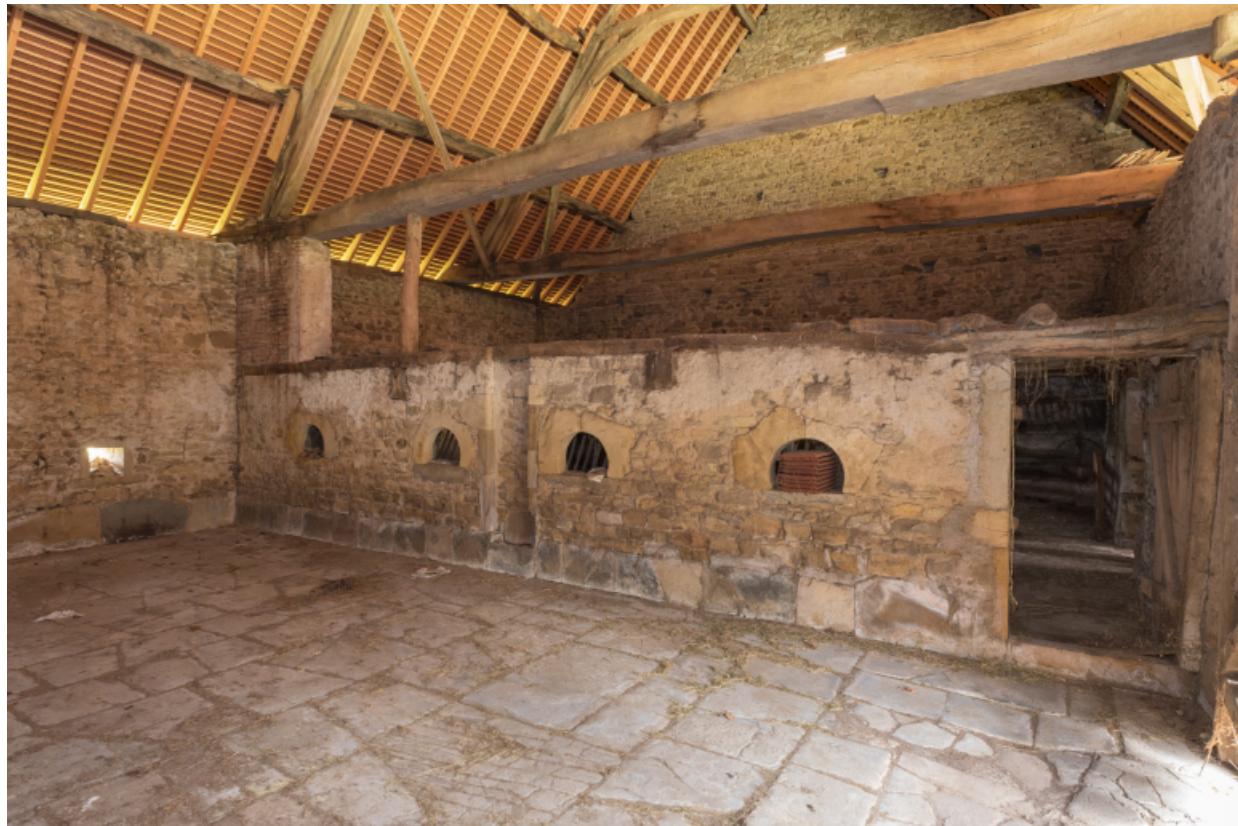
N° de l'illustration : 20187100190NUC4A

Vue intérieure de la remise du char à foin, avec ses murs percés de feurons.

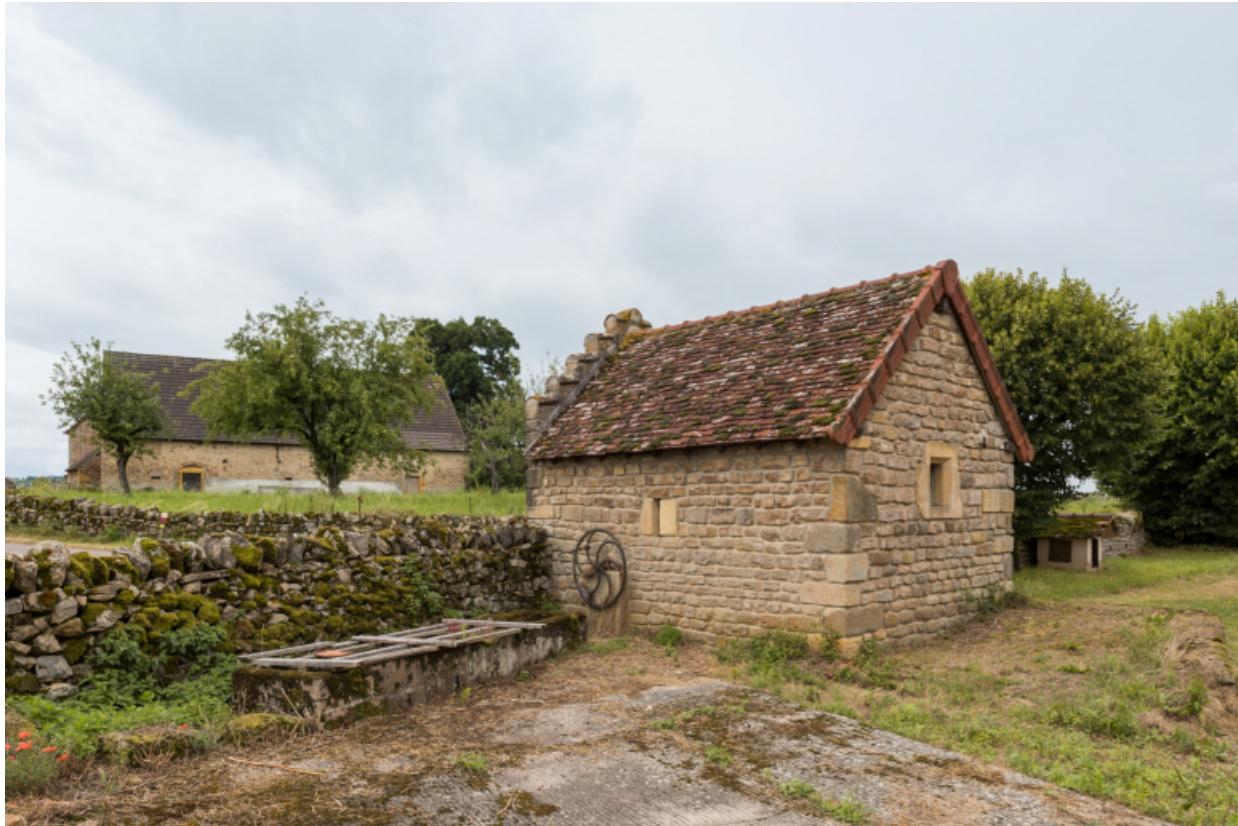
N° de l'illustration : 20187100195NUC4A

Vue du bâtiment de pompage, d'où provenait l'eau destinée à remplir l'abreuvoir (ou bachasse).

En 1825, les Circaud possèdent, en plus du château et de ses dépendances, deux fermes dans le hameau. L'exploitation de leur domaine est donc répartie entre ces trois ensembles. La grange, face à l'entrée du château, en est l'élément le plus remarquable, avec son imposante toiture à deux pans et ses ouvertures soignées, en pierre de taille, couvertes d'arcs en plein cintre. La date de 1765 est inscrite sur une pierre d'encadrement d'une des portes d'étable et en indique probablement l'année de construction, en lieu et place d'un précédent bâtiment. La maison d'habitation, située dans la même cour que la grange, est divisée en trois parties correspondant vraisemblablement à des logements différenciés (chacun possédant sa propre porte d'entrée) abritant les familles des grangers en charge de l'exploitation des propriétés de la famille Circaud. L'ensemble a peu évolué. Seuls ont été ajoutés un petit appentis dans le prolongement de la maison, à l'est, et des abris pour le menu bétail sur la façade antérieure de la grange dans les angles formés par les débords des murs-pignons. Près de l'entrée de la cour, un bâtiment a également été construit dans les années 1920 pour abriter une pompe à eau.

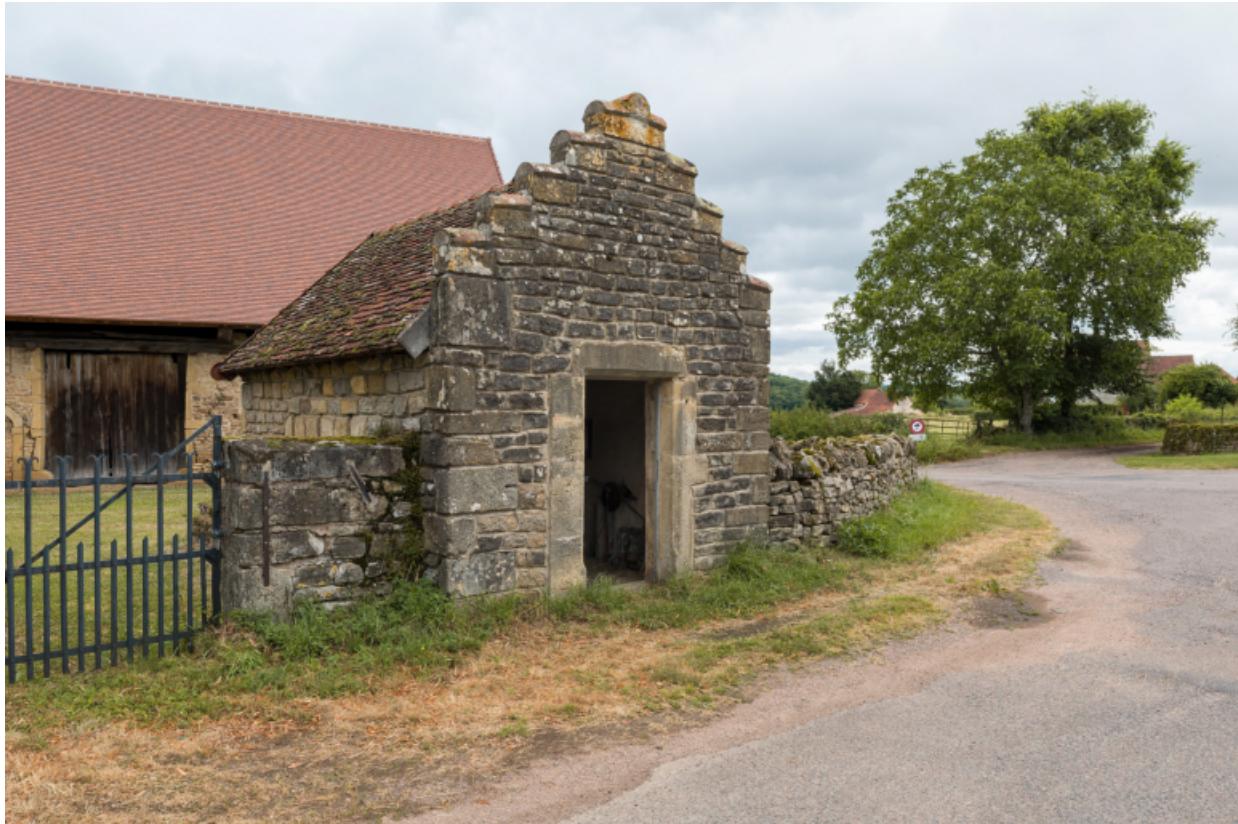
N° de l'illustration : 20187100196NUC4A

Vue de la façade du bâtiment de pompage avec son pignon à redents.

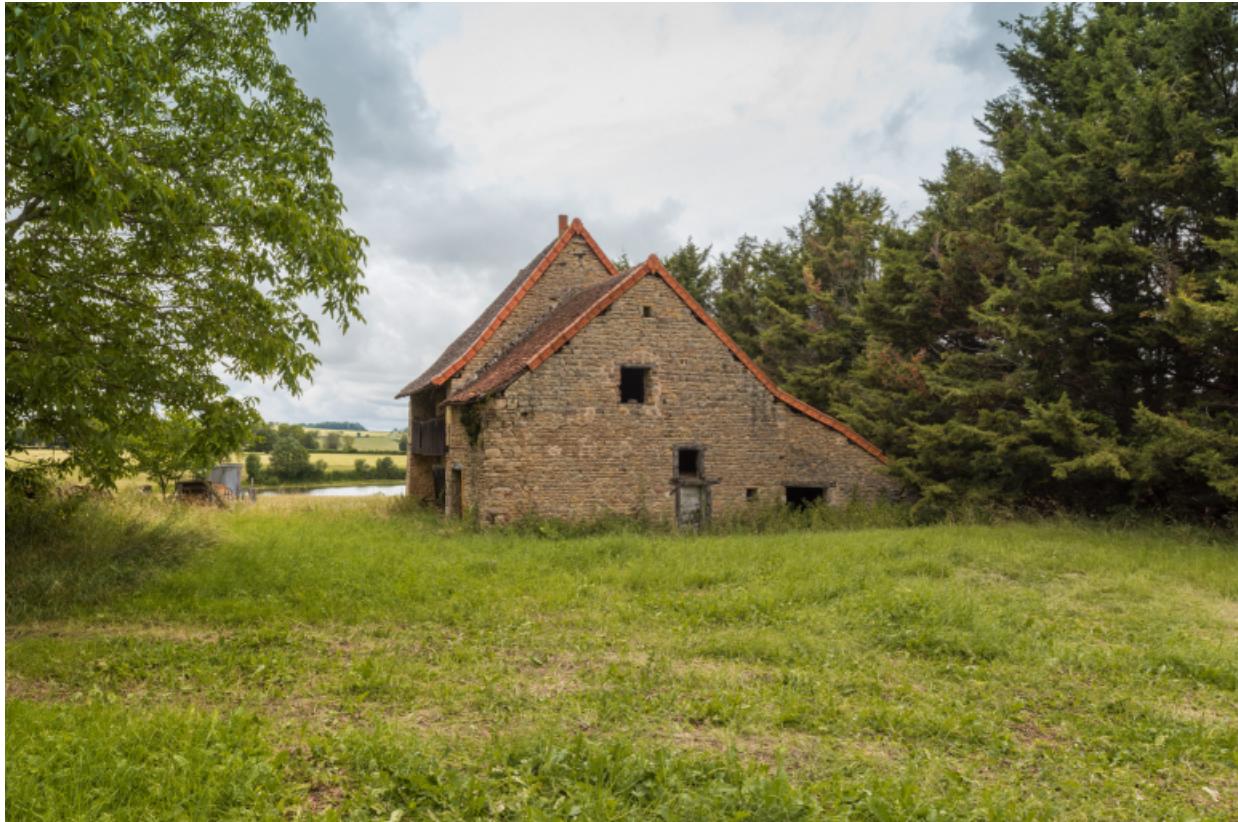
N° de l'illustration : 20187100209NUC4A

vue de la ferme depuis le nord-est, et du mur-pignon de la dépendance construite contre la maison au XIXe siècle et abritant une étable surmontée d'un fenil.

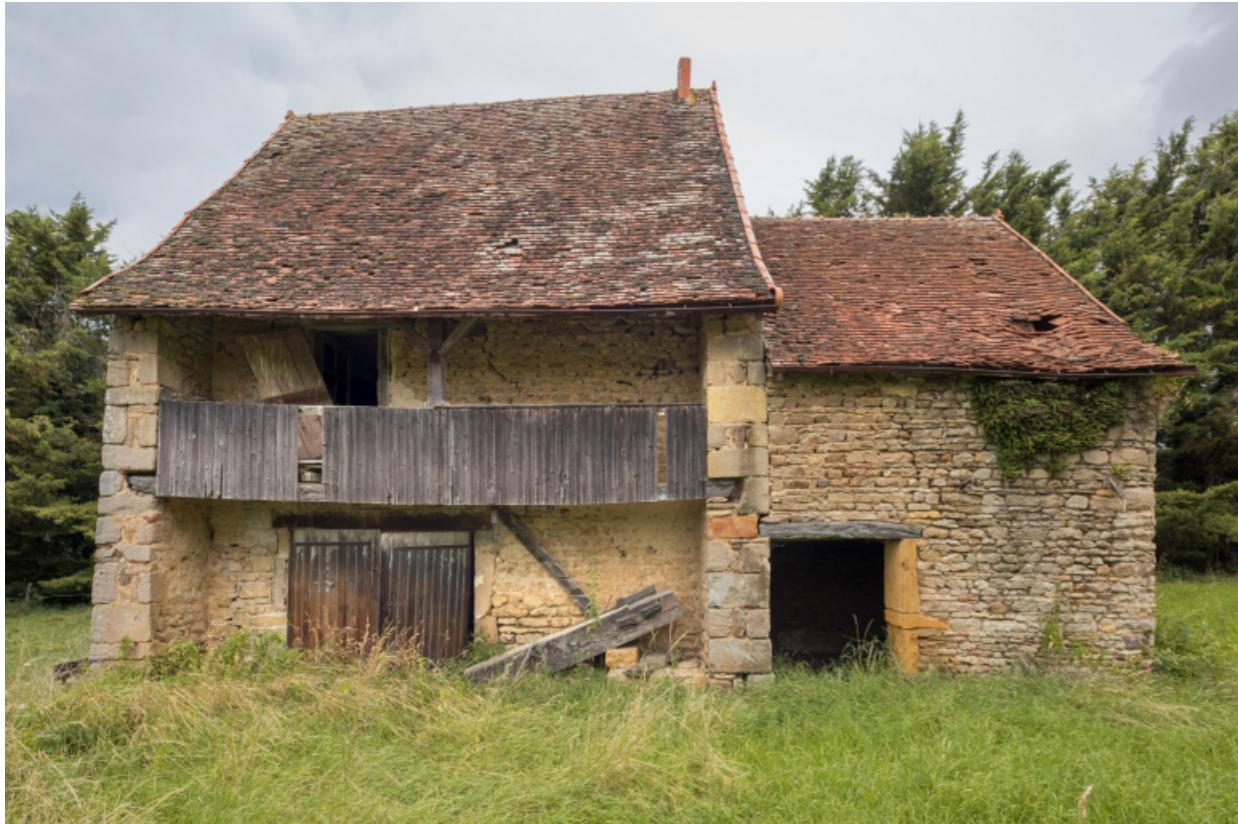
N° de l'illustration : 20187100207NUC4A

Vue frontale de la ferme. Rachetée par le baron du Marais au début du XXe siècle, cette ferme a connu des modifications, telle l'agrandissement de l'ouverture au rez-de-chaussée de l'habitation, suite à la transformation de l'ancienne cuisine en remise.
71, Oyé, lieudit : Chaumont
