PONT DE BRAGNY

Bourgogne-Franche-Comté, Saône-et-Loire
Verdun-sur-le-Doubs
PK 166,6 - route départementale 111

Dossier IA71003611 réalisé en 2018
Auteur(s) : Aurélie Lallement, Virginie
Malherbe

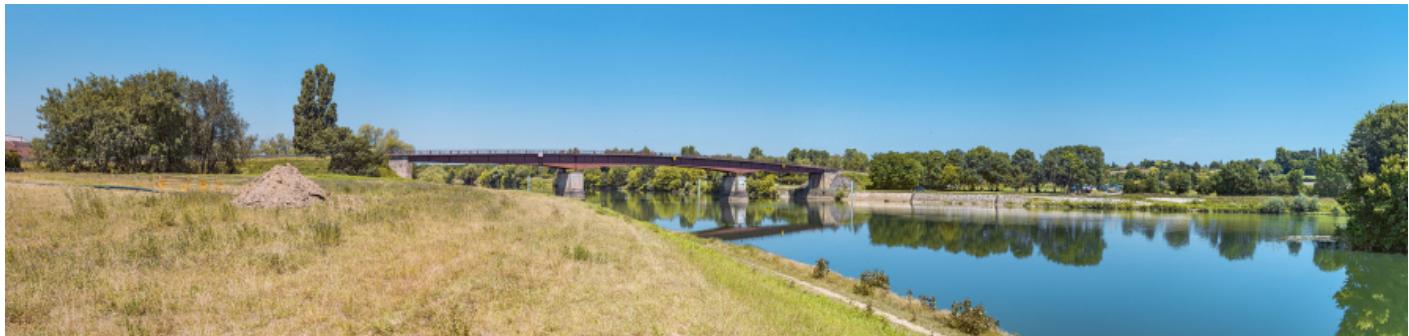
N° de l'illustration : 20207100217NUC4A

Le pont de Bragny vu d'amont depuis Verdun-sur-le-Doubs.

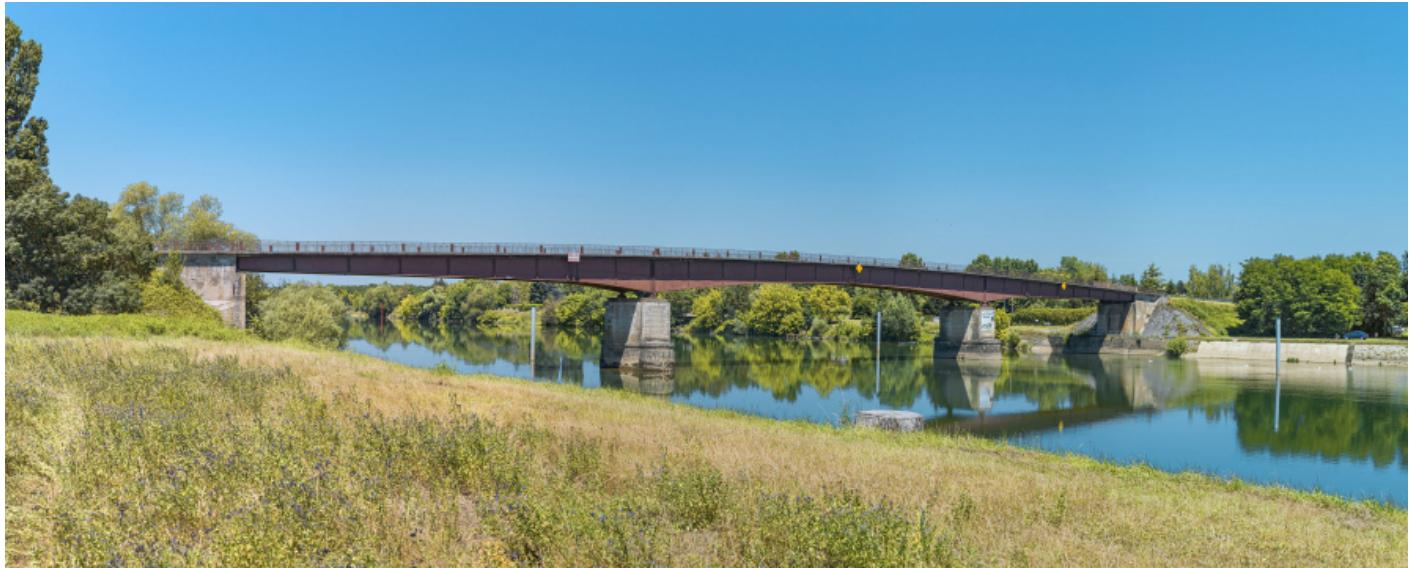
N° de l'illustration : 20207100219NUC4A

Le pont de Bragny vu d'amont.

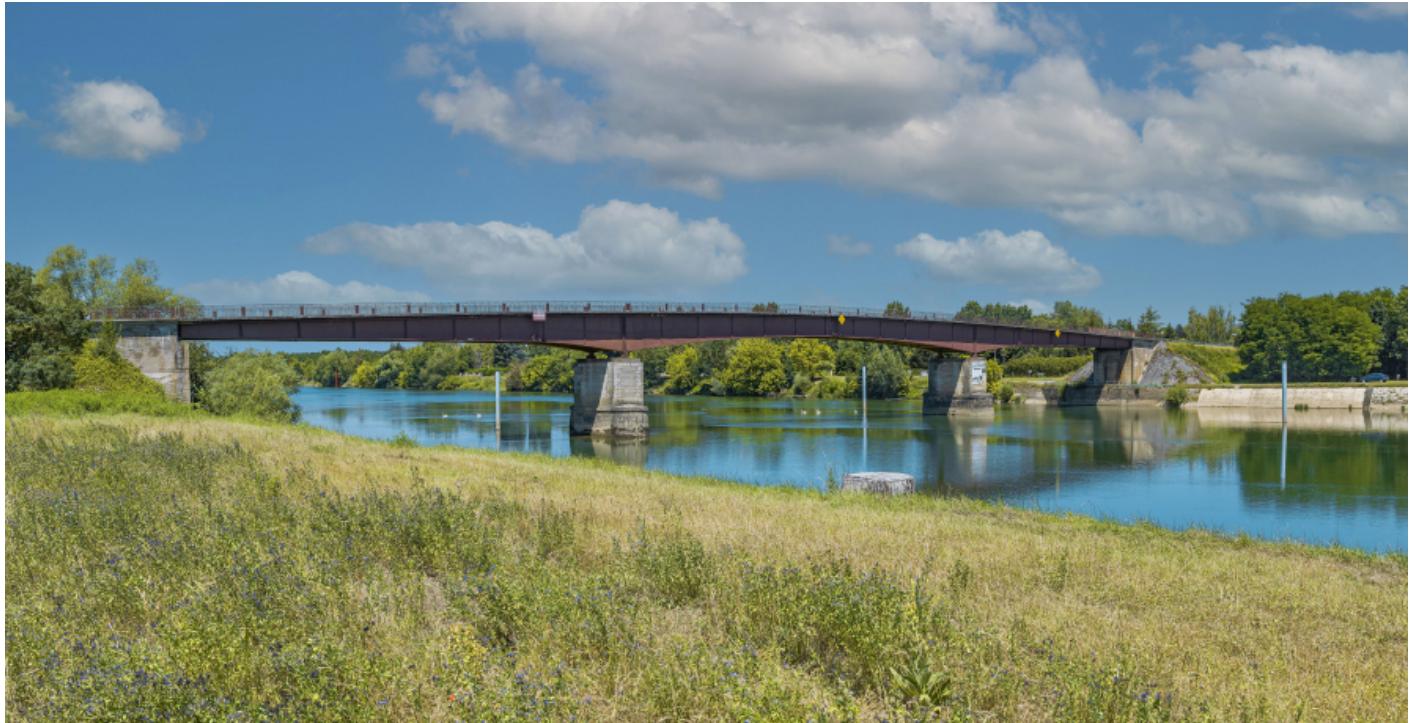
N° de l'illustration : 20207100220NUC4A

Vue d'ensemble du pont de Bragny.

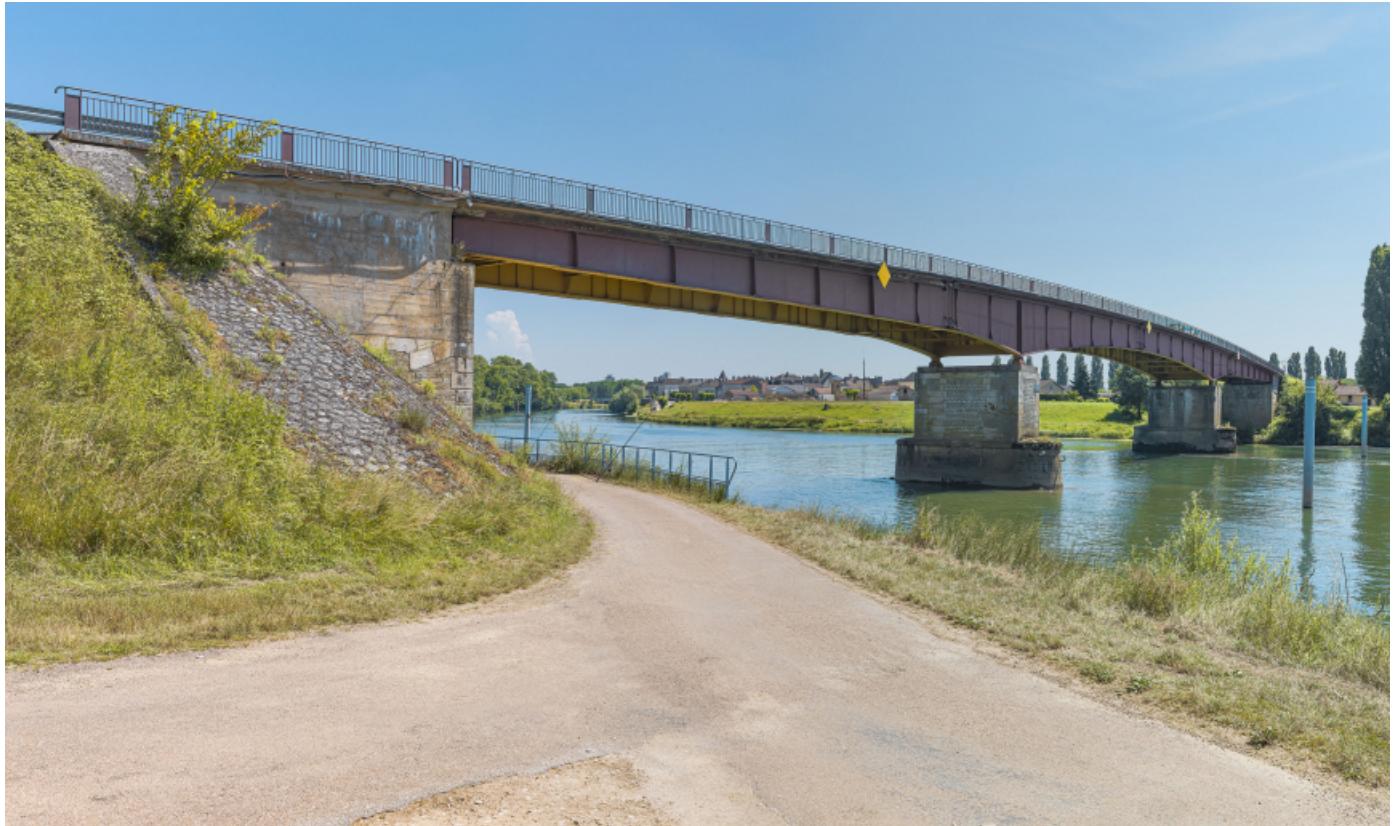
N° de l'illustration : 20207100222NUC4A

Le pont de Bragny, vu d'aval. La ville de Verdun-sur-le-Doubs en arrière-plan.

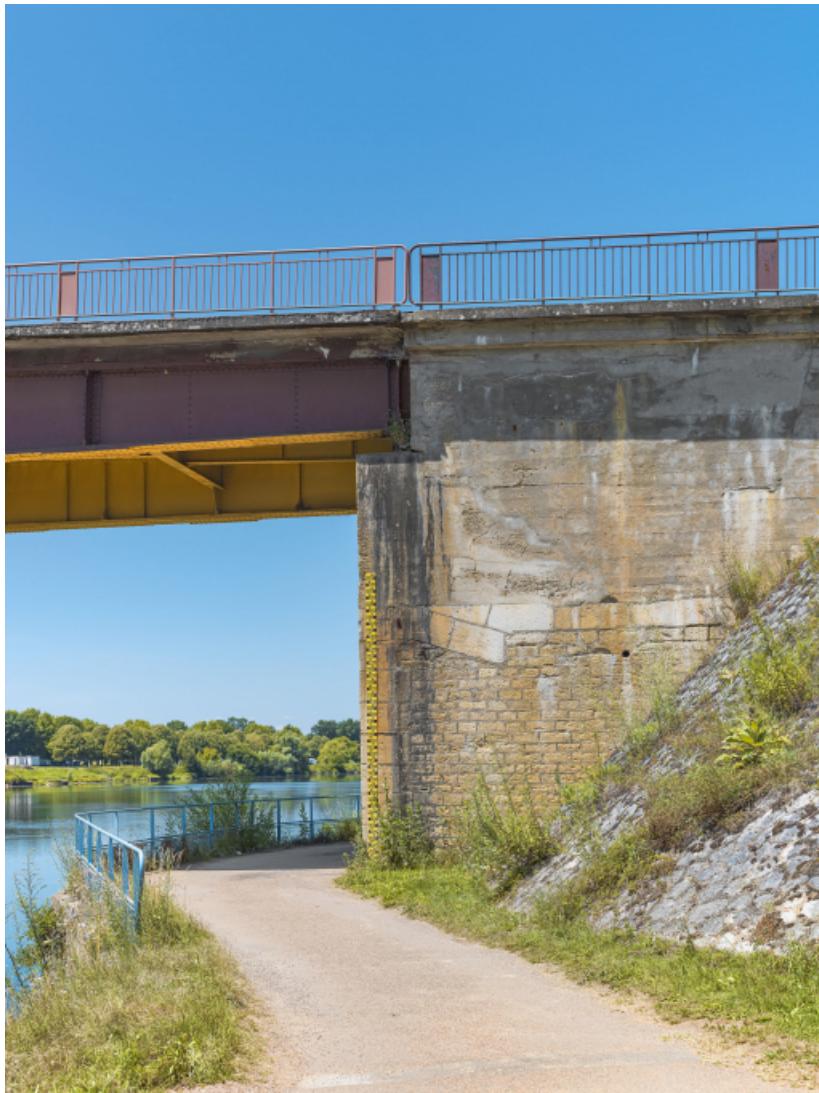
N° de l'illustration : 20207100223NUC4A

Culée rive droite du pont de Bragny. On lit les différentes phases de reconstruction de l'ouvrage.
71, Verdun-sur-le-Doubs route départementale 111, lieudit : PK 166,6

Situé au PK 166.59, le pont de Bragny est un pont métallique, à tablier en béton, supporté par deux piles en maçonnerie de moellons et pierre de taille. Il enjambe la Saône à sa confluence avec le Doubs, à l'aval de Verdun-sur-le-Doubs et porte la RD 111. Les culées en pierre rehaussées montrent que ce pont est venu remplacer un ancien pont, à l'origine suspendu. Rive droite, la culée porte d'importantes traces de cordes de halage ainsi qu'un repère de crue de 1955. Cette même rive, en amont du pont, est aménagée avec un perré en moellons avec des escaliers de service.
