SITE DE L'ÉCLUSE DE CHARNAY

Bourgogne-Franche-Comté, Saône-et-Loire
Charnay-lès-Chalon
PK 176

Dossier IA71003614 réalisé en 2018
Auteur(s) : Aurélie Lallement, Virginie
Malherbe

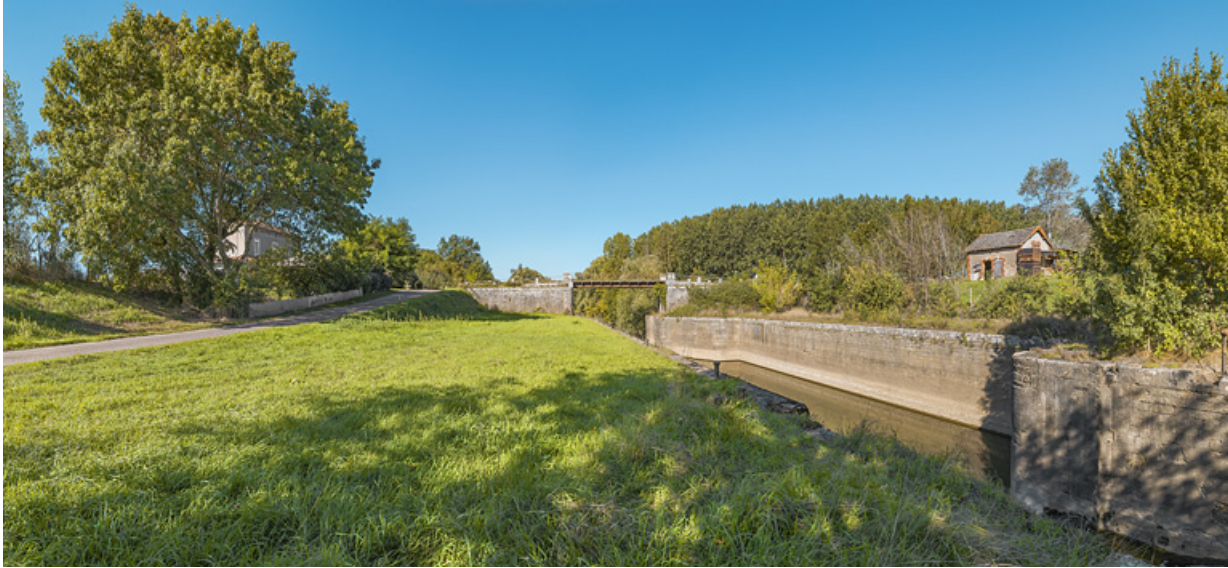
N° de l'illustration : 20197100489NUC4A

Vue d'ensemble du site de l'écluse de Charnay : à gauche, la maison éclésièrè, au centre, le pont sur écluse et à droite, la remise.
71, Charnay-lès-Chalon, lieudit : PK 176

Le site se compose d'un sas en maçonnerie de pierre de taille et de moellons, élargi dans sa partie centrale, d'une maison éclusière et d'un pont sur écluse. Les portes d'écluse ne sont plus en place. On peut encore voir les traces des mécanismes le long du sas. Escaliers.

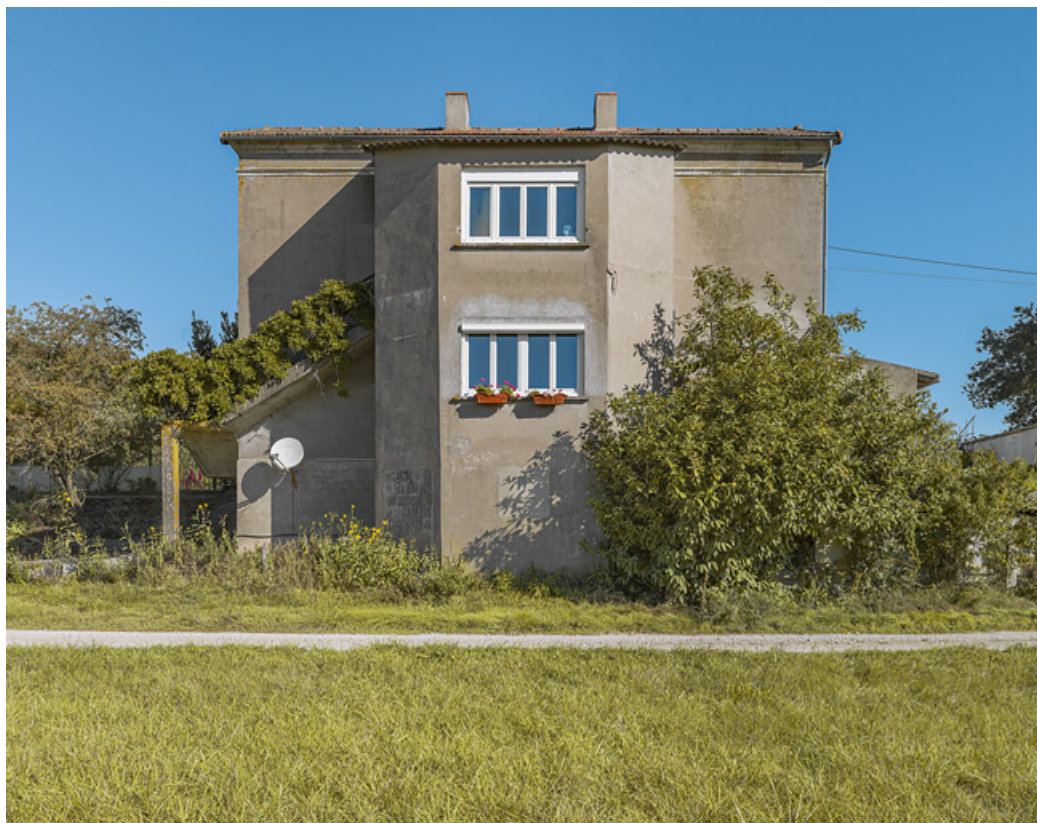
N° de l'illustration : 20197100506NUC4A

Façade arrière avec l'ajout d'un avant-corps central.
