QUAI BELLEVUE ET PONT SUR LA ROIE DE DROUX

Bourgogne-Franche-Comté, Saône-et-Loire
Saint-Rémy
quai Bellevue

Dossier IA71003644 réalisé en 2020

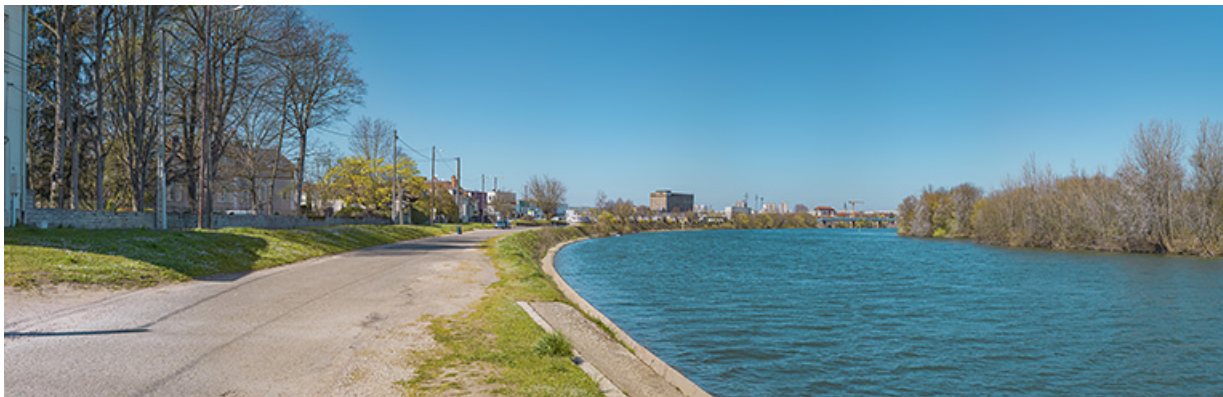
N° de l'illustration : 20217100089NUC4A

Les perrés du quai, avec en arrière-plan, le viaduc des Dombes.
71, Saint-Rémy quai Bellevue

Le tableau des *Renseignements statistiques* dressé en 1860 (3 S 9) confirme l'implantation d'une digue basse submersible en clayonnages-enrochements, la réalisation de dragages, perrés de revêtement de la berge de rive droite, rampe d'abreuvoir, cales d'abordage, pavés et empierrés, 3 aqueducs et empierrements du chemin de halage (campagnes de travaux : de 1840-1842 à 1847 et de 1850 à 1857).
