QUAI BELLEVUE ET PONT SUR LA ROIE DE DROUX

Bourgogne-Franche-Comté, Saône-et-Loire
Saint-Rémy
quai Bellevue

Dossier IA71003644 réalisé en 2020

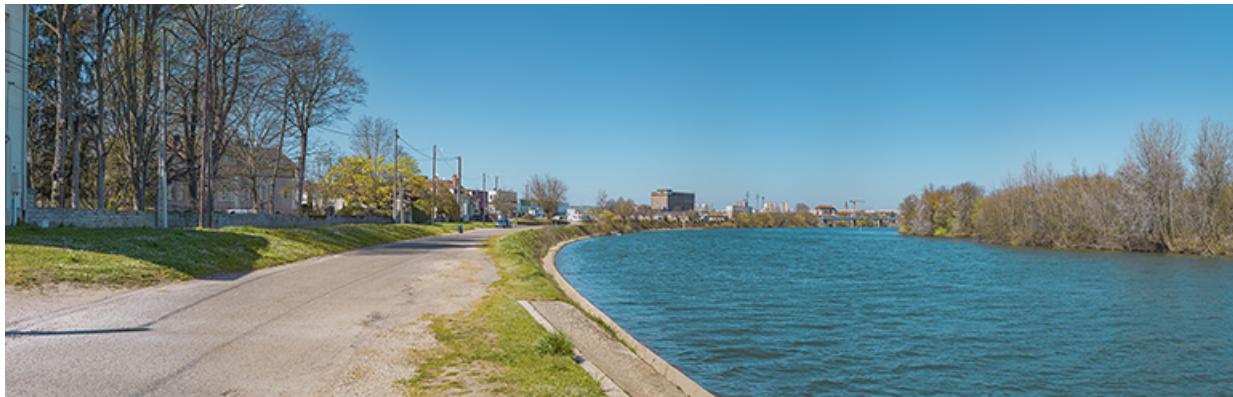
N° de l'illustration : 20217100089NUC4A

Les perrés du quai, avec en arrière-plan, le viaduc des Dombes.

Le tableau des *Renseignements statistiques* dressé en 1860 (3 S 9) confirme l'implantation d'une digue basse submersible en clayonnages-enrochements, la réalisation de dragages, perrés de revêtement de la berge de rive droite, rampe d'abreuvoir, cales d'abordage, pavés et empierrés, 3 aqueducs et empierremens du chemin de halage (campagnes de travaux : de 1840-1842 à 1847 et de 1850 à 1857).

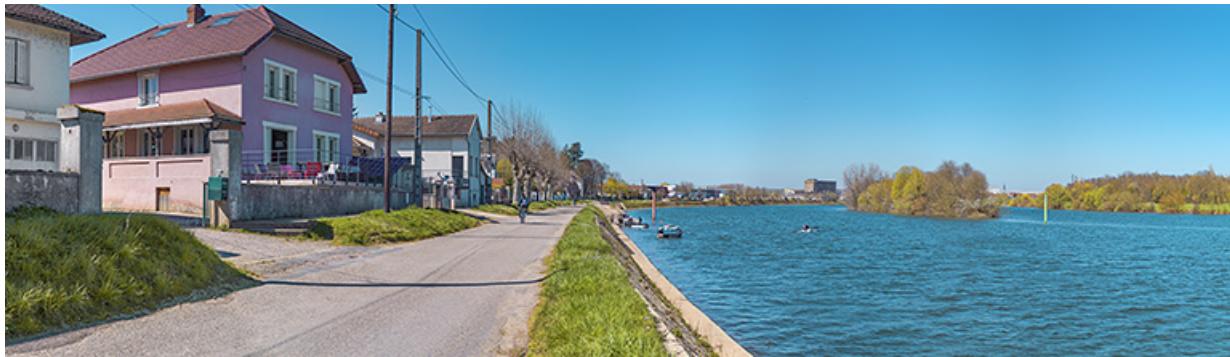
N° de l'illustration : 20217100090NUC4A

Le quai avec la rampe de mise à l'eau et ses perrés.

À partir du lieu-dit La Californie et jusqu'au pont biais, en béton armé, sur la Roie de Droux, le quai Bellevue épouse une courbe de la Saône, sur sa rive droite. Les îles de Benne-la-Faux se trouvent au centre de la rivière. Plusieurs maisons et villas (villaire) se trouvent en bordure du quai, avec vue sur la Saône. On note également une rampe d'accès à la rivière en amont.

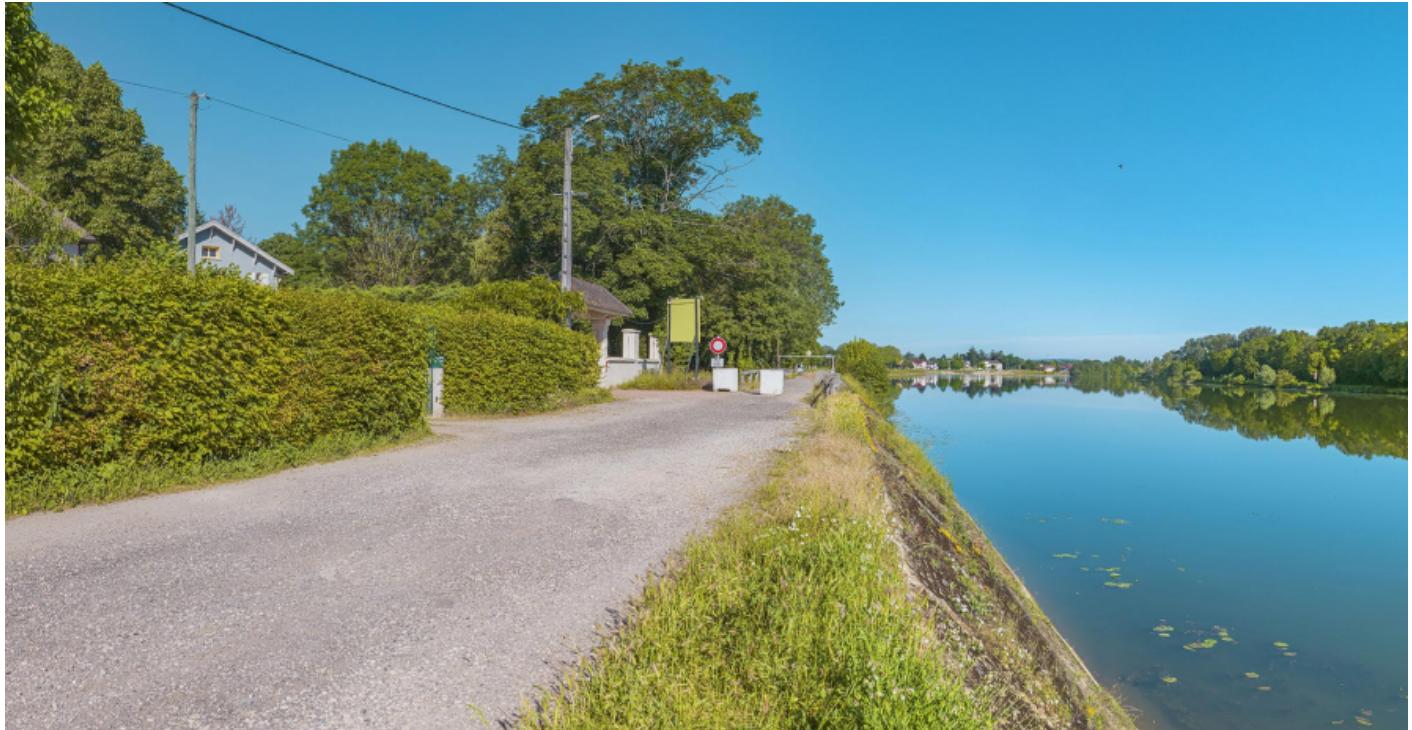
N° de l'illustration : 20217100259NUC4A

Extrémité aval du quai avec le pont sur la Roie de Droux.

Le pont de halage sur la Roie de Droux ou la Corne était initialement en bois. Sa construction (ou celle d'un bac) est décrite dans les archives dès 1788 (C 4461- Rapport sur le mauvais état du chemin de halage entre Chalon et Mâcon). Ce pont a été emporté par la crue de novembre 1840. Sa reconstruction se fera en bois entre 1849 et 1853 sur le projet de l'ingénieur Moreau. Il sera remplacé par un pont en béton armé (système Hennebique) en 1921-22 sur le projet de l'ingénieur Thaller ; la concession est confiée à Messieurs Rouchon et Cie (un projet de pont métallique avait aussi été proposé en 1912). C'est ce pont biais, en béton armé, qui est toujours en place aujourd'hui, reconnaissable au dessin de ses piles.

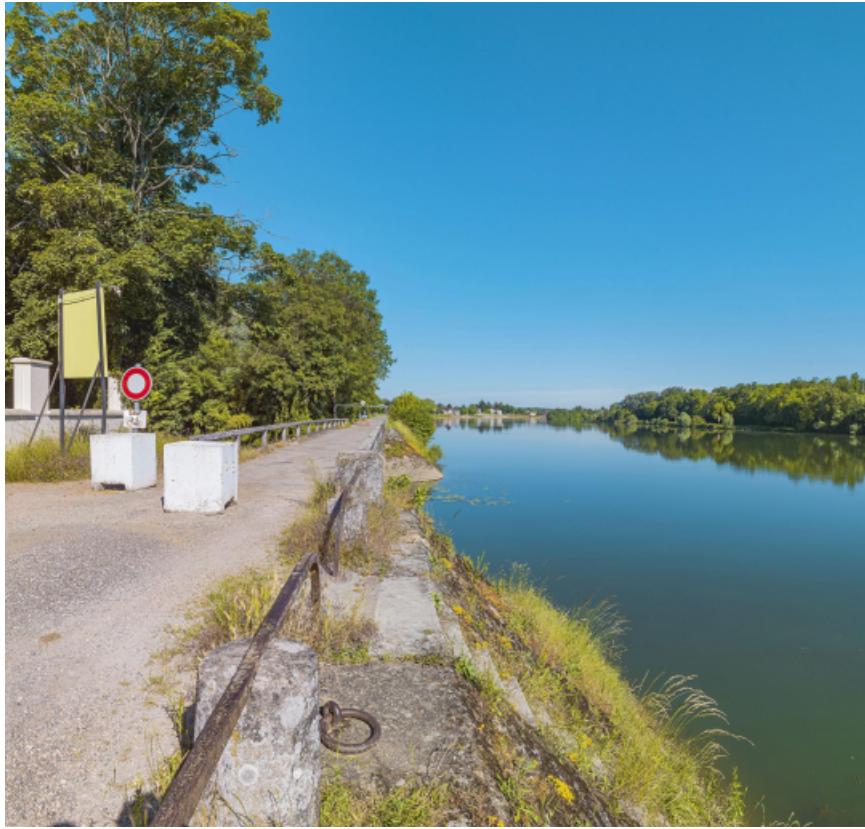
N° de l'illustration : 20217100260NUC4A

Extrémité aval du quai avec le pont sur la Roie de Droux.

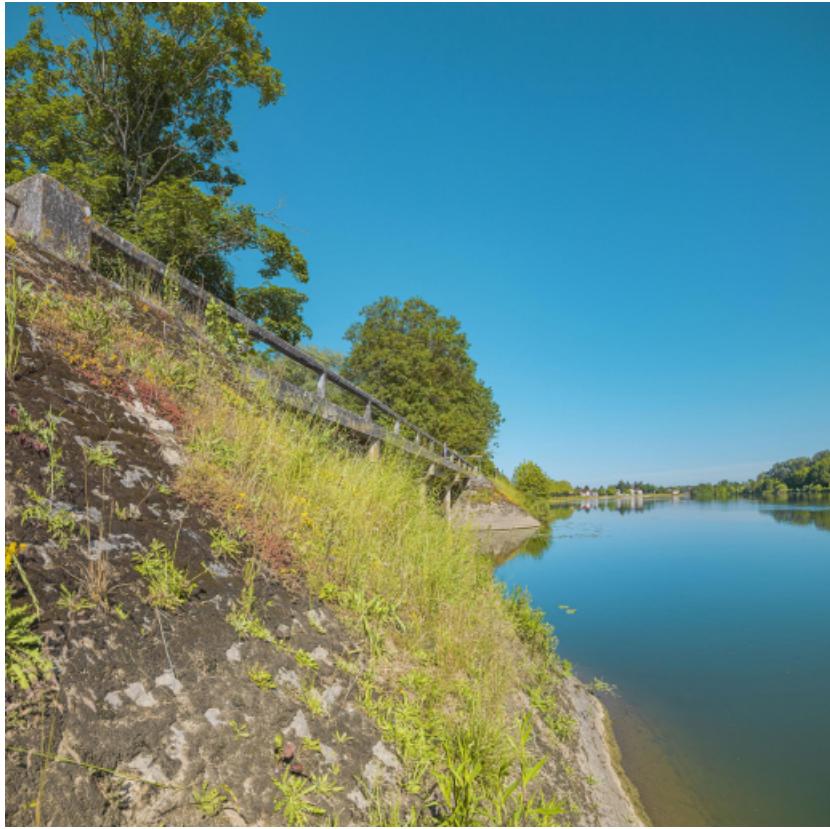
N° de l'illustration : 20217100261NUC4A

Le pont sur la Roie de Droux.

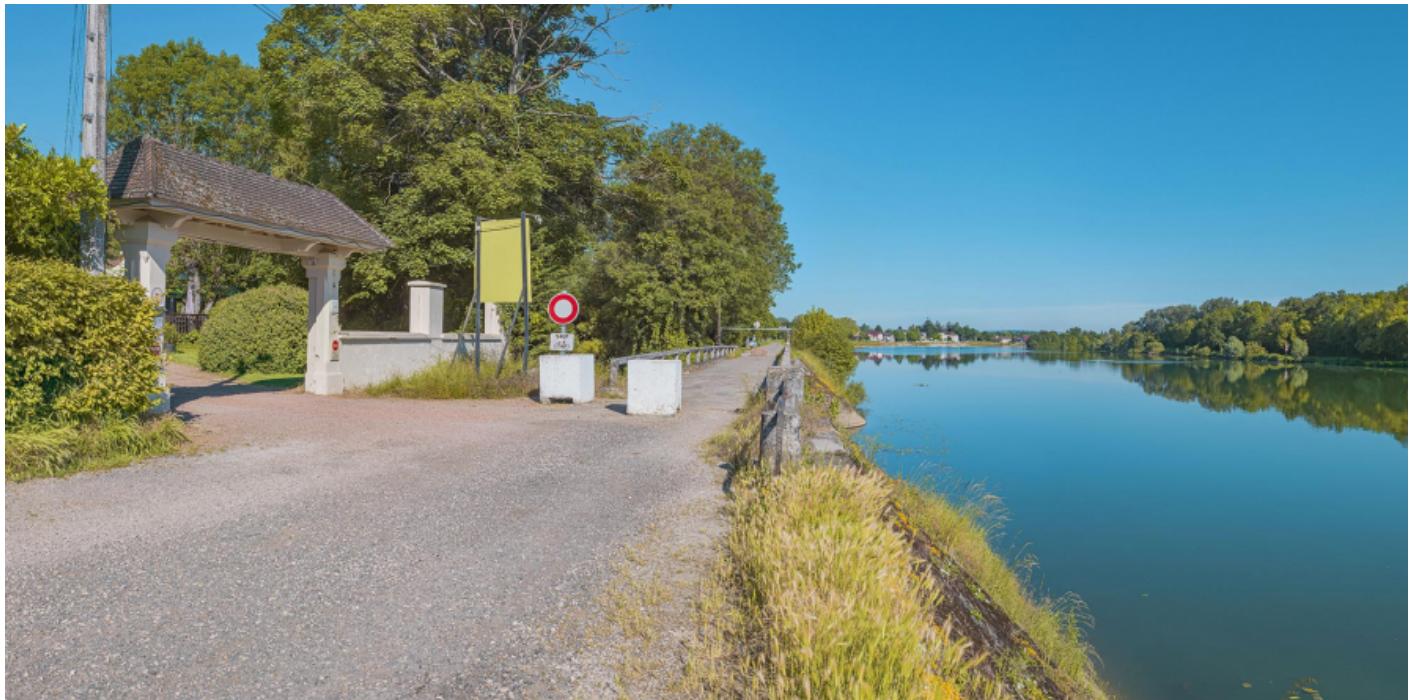
N° de l'illustration : 20217100262NUC4A

Extrémité aval du quai avec le pont sur la Roie de Droux.

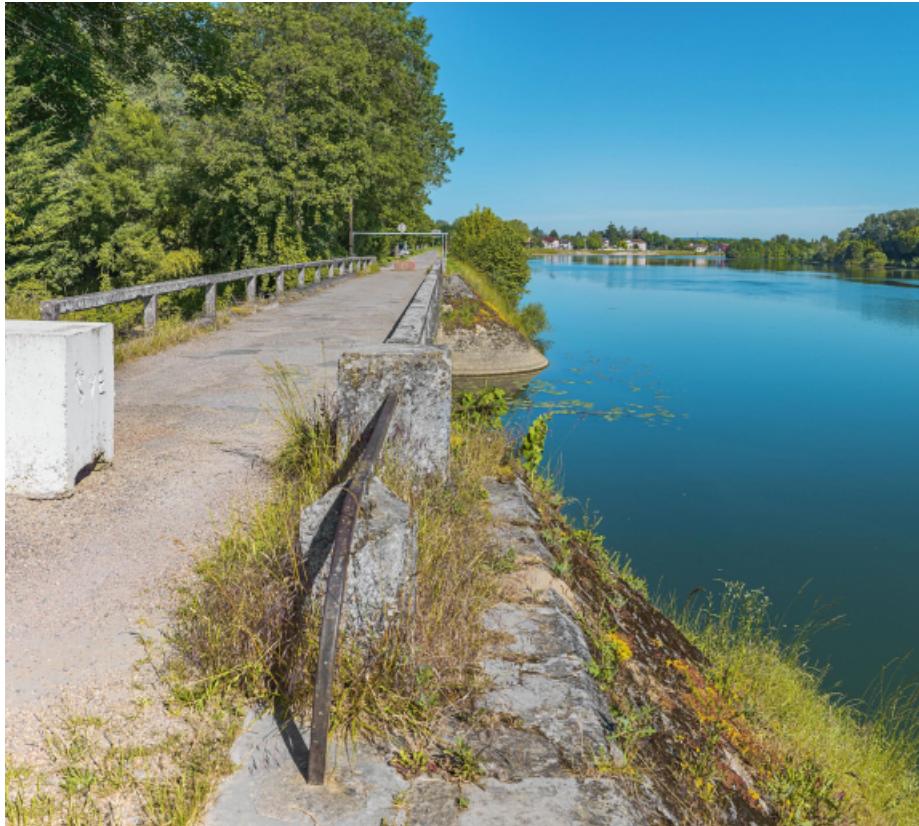
N° de l'illustration : 20217100263NUC4A

Pont sur la Roie de Droux.
71, Saint-Rémy quai Bellevue
