## MAISON

Bourgogne-Franche-Comté, Yonne  
Stigny

Dossier IA89000740 réalisé en 1974 revu en 2001

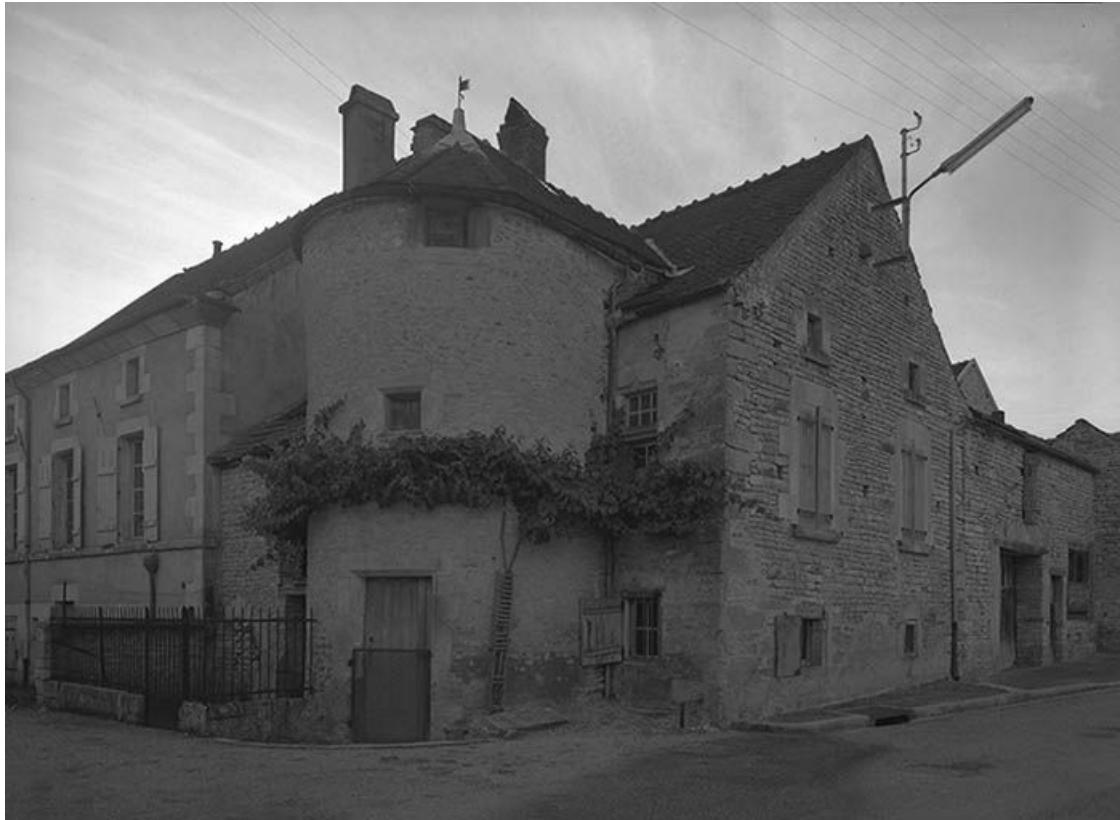
N° de l'illustration : 19748900719V

**Tour ronde et maison. Façades sur rue.**

La maison présente un mur-pignon sur rue, la façade borde une impasse. Elle est constituée d'un corps rectangulaire, flanqué sur la façade antérieure d'une tour ronde demi-hors-œuvre, et comprend un rez-de-chaussée, un étage carré et un comble à surcroît. La tour est percée d'une porte rectangulaire et de deux jours carrés à encadrements chanfreinés ; l'étage du corps principal est percé d'une fenêtre au linteau décoré d'un arc en accolade. Les encadrements et les chaînes d'angle sont en pierre de taille. Le toit est à longs pans sur le corps principal et à croupe polygonale sur la tour ; la couverture est en tuiles plates.
