## ÉGLISE PAROISSIALE SAINT-MAIXENT (PAYSAGES DU CANAL DE BOURGOGNE)

Bourgogne-Franche-Comté, Yonne  
Ancy-le-Libre  
bief 87 du versant Yonne

Dossier IA89000752 réalisé en 1974 revu en  
2011

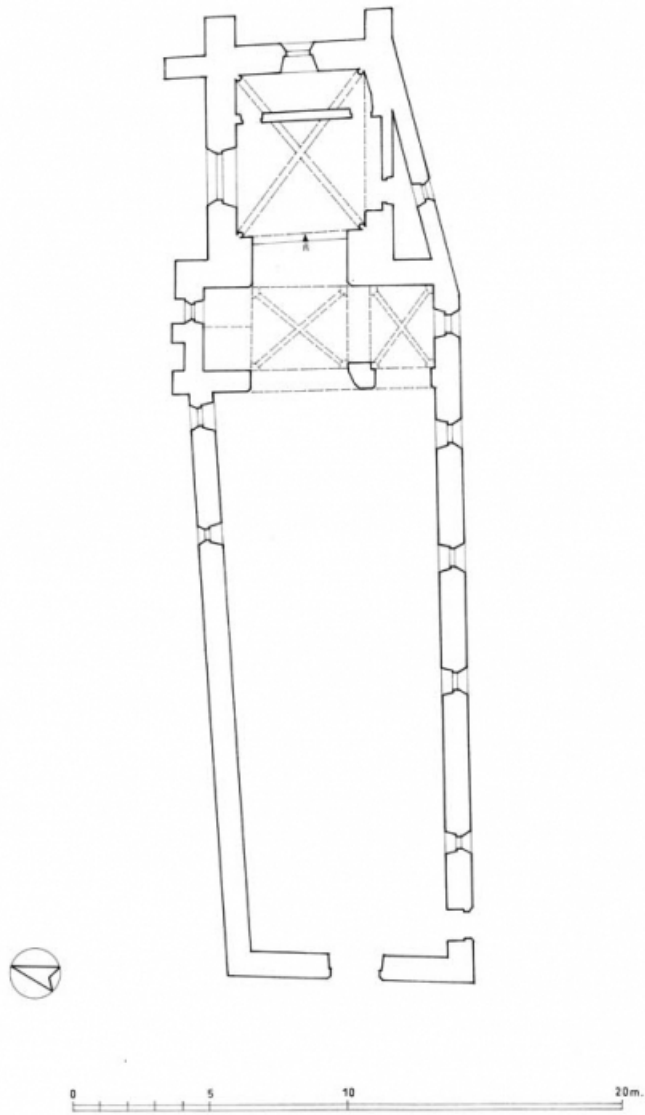
N° de l'illustration : 20128900008A2YY

**Plan.**

L'église, située dans le village et sur la rive droite du canal, est longée à droite par une rue ; sa façade antérieure et une partie de l'élévation gauche sont dans un enclos, le chevet et le reste de l'élévation gauche, dans une cour de ferme. L'édifice est de plan allongé ; son mur droit s'achève en pan-coupé (au niveau du chœur) ; le clocher est construit sur la travée d'avant-choeur. L'église comporte une nef unique, une travée d'avant-choeur flanquée de deux chapelles latérales et un chœur d'une travée, un peu plus large que la travée d'avant-choeur, mais moins large que la nef. Le tiers postérieur du chœur, isolé du reste par le retable du maître-autel, sert de sacristie. Dans l'angle de la chapelle latérale droite et du chœur, une petite pièce très exiguë, de plan trapézoïdal, de construction postérieure à celle de l'église, sert de débarras ; deux échelles y sont installées, pour permettre l'accès au clocher. La nef était autrefois couverte d'un plancher qui a été supprimé, mettant ainsi au jour une charpente en plein-cintre en châtaignier à 12 entrants et à chevrons portant fermes. Entre la nef et la partie postérieure de l'église s'élève un mur diaphragme percé d'une grande arcade brisée dans l'axe de la nef, et d'une arcade en plein-cintre plus petite dans l'axe de la chapelle latérale droite. La chapelle droite est couverte d'une voûte d'ogives reposant sur des culots. La chapelle gauche, moins large, est voûtée en berceau brisé transversal. La travée d'avant-choeur est couverte d'une voûte d'ogives à oculus zénithal, reposant sur des culots ; sous le culot postérieur droit, un fragment de nervure et un culot conique témoignent d'un voûtement plus ancien. Dans le chœur, la voûte d'ogives à nervures en tore repose sur des colonnettes baguées à chapiteau à crochets et base à griffes. A l'extrémité postérieure du mur droit de la nef se trouve un lavabo à arc en accolade, (à moins qu'il ne s'agisse d'une simple niche), dans le mur droit de la chapelle droite, un lavabo à arc trilobé et dans le mur droit du chœur, un lavabo dont la niche en cul-de-four est ornée d'une coquille. Le sol de la nef, du chœur et de la chapelle gauche est dallé, celui de la chapelle droite et de la travée sous clocher est en carrelage noir et blanc. La nef et le chœur sont couverts de toits à longs pans en tuile plate ; des vestiges de l'ancienne couverture de laves subsistent sur les deux pignons et l'égout du toit du chœur. Sur la chapelle latérale gauche, le toit en appentis, est interrompu par les contreforts, et couvert en laves. A chaque extrémité du chevet se trouve un contrefort perpendiculaire au mur ; à l'extrémité postérieure du mur gauche du chœur, un contrefort forme angle droit avec le contrefort du mur de chevet. La chapelle latérale gauche et le

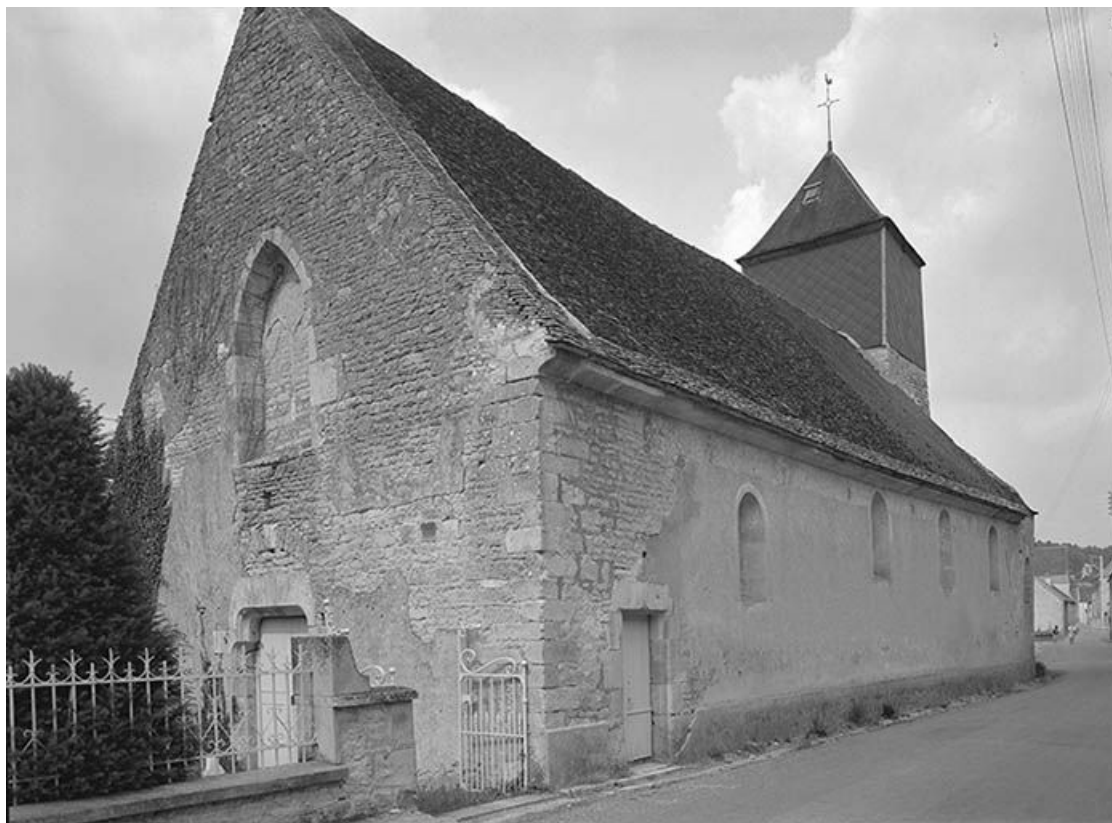
N° de l'illustration : 19748900213V

**Façade antérieure et façade latérale droite.**
