ÉGLISE PAROISSIALE SAINT-ETIENNE

Bourgogne-Franche-Comté, Yonne
Lézennes

Dossier IA89000764 réalisé en 1974 revu en
2003

Auteur(s) : Marie-Reine Charvolin

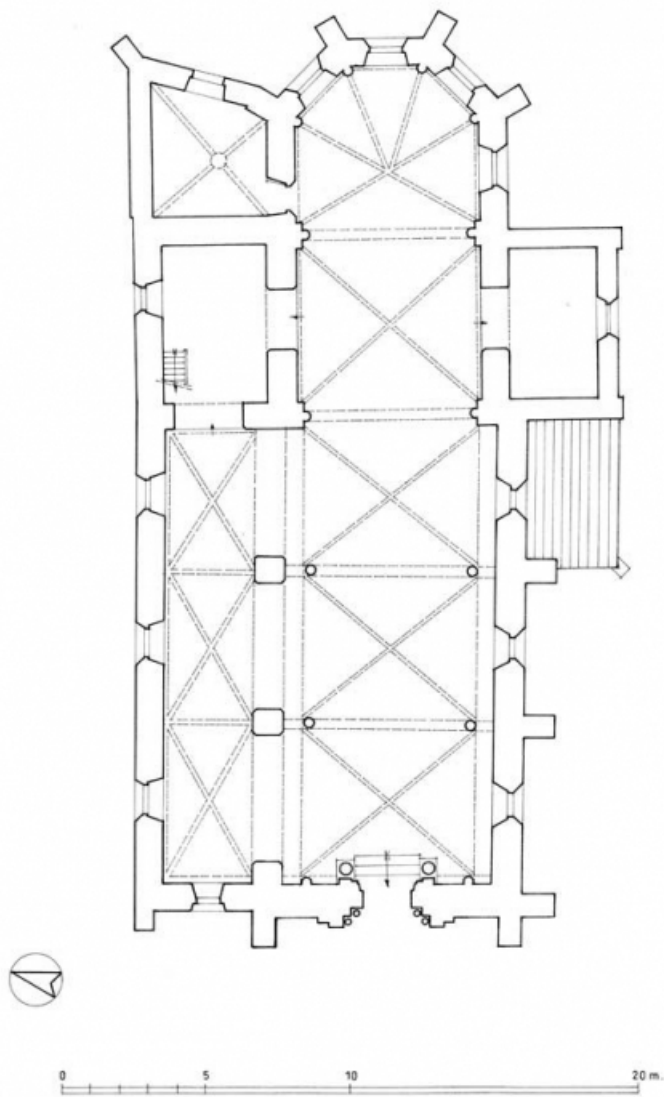
N° de l'illustration : 20128900014A2YY

Plan.

L'église est située dans la partie ouest du village, au croisement de deux rues, sur un terrain en pente d'ouest en est et du nord au sud. Devant le parvis et sur la face droite se trouve une esplanade plantée de tilleuls (ancien cimetière). La façade gauche est peu dégagée. L'église présente un plan rectangulaire allongé. Ses murs sont en moellons équarris jointoyés au mortier ; les emplacements, encadrements des ouvertures du chœur, les contreforts et les chaînes d'angles sont en pierre de taille ; les encadrements des ouvertures de la nef et du bas-côté sont en pierre sciée ; les doubleaux du chœur sont en pierre, ceux de la nef sont en blocs de ciment ; les voûtes sont en brique avec ogives en terre cuite moulée. La nef à trois travées est flanquée à gauche d'un bas-côté ; le mur droit est percé d'une porte latérale précédée d'un porche bas. Le chœur, de même largeur que la nef, comprend une travée droite et une abside polygonale ; de part et d'autre de la travée droite se trouvent le clocher, à gauche, et une chapelle à droite. La sacristie, à gauche de l'abside, est de plan trapézoïdal ; sa porte à encadrement en accolade sur bases prismatiques est surmontée d'un arc fleuroné entre deux pinacles. La nef, le bas-côté, le chœur et la sacristie sont voûtés d'ogives ; la chapelle latérale, l'étage inférieur du clocher et le porche latéral sont plafonnés ; le premier étage du clocher (partie ancienne) est voûté en berceau brisé longitudinal ; il est desservi par un escalier étroit, en bois, situé contre le mur gauche de l'étage inférieur. Le clocher de plan rectangulaire s'élève sur trois niveaux. Une corniche à modillons règne sur l'édifice. La nef est couverte d'un toit de laves à deux versants, le chœur d'un toit à croupe polygonale en laves, le collatéral, le porche et la chapelle latérale, d'un toit en appentis en tuiles plates ; le clocher a un toit en pavillon couvert de tuiles plates, surmonté d'une flèche hexagonale en ardoise. Les baies du chœur, de la chapelle latérale et de la troisième baie droite de la nef sont décorées de vitraux. Un ancien retable encadre la porte d'entrée de la nef à l'intérieur.

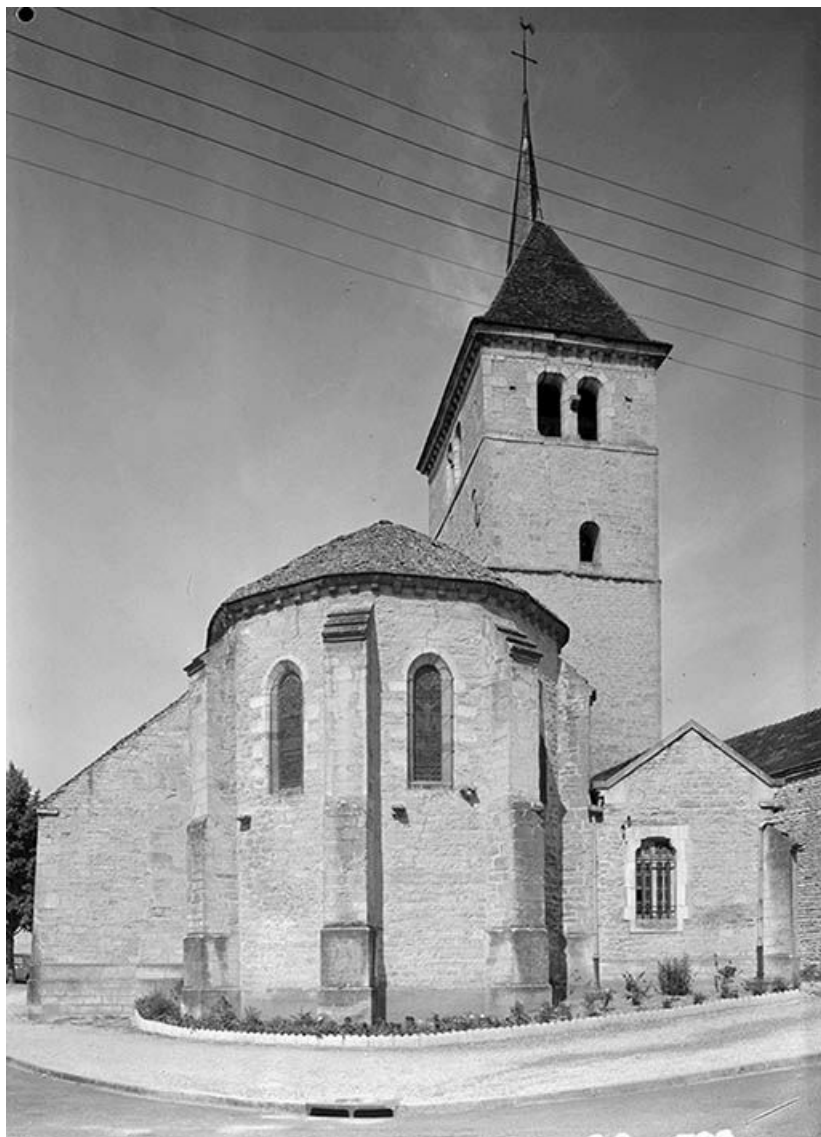
N° de l'illustration : 19748900588V

Chevet et clocher.

Le chœur serait du 13e siècle (?), la porte de la sacristie (et la sacristie elle-même ?) sont de la fin du 15e siècle ou du début du 16e siècle. Le clocher date du 16e siècle. En 1890, les voûtes du chœur ont été reconstruites et les fenêtres de la nef ont été percées. En 1902 a eu lieu une importante campagne de restauration, durant laquelle les murs des bas-côtés ont été reconstruits, la couverture en laves a été remplacée par de la tuile, la sacristie a été recouverte en tuiles ; la voûte du bas-côté a été reconstruite en briques, et des fenêtres ont été percées ; le dallage a également été refait, tandis que les parements extérieurs de l'édifice ont été rejointoyés et la façade antérieure décorée (portail, rose) ; enfin, le porche latéral droit a été démolé puis reconstruit, et le clocher surélevé d'un étage.

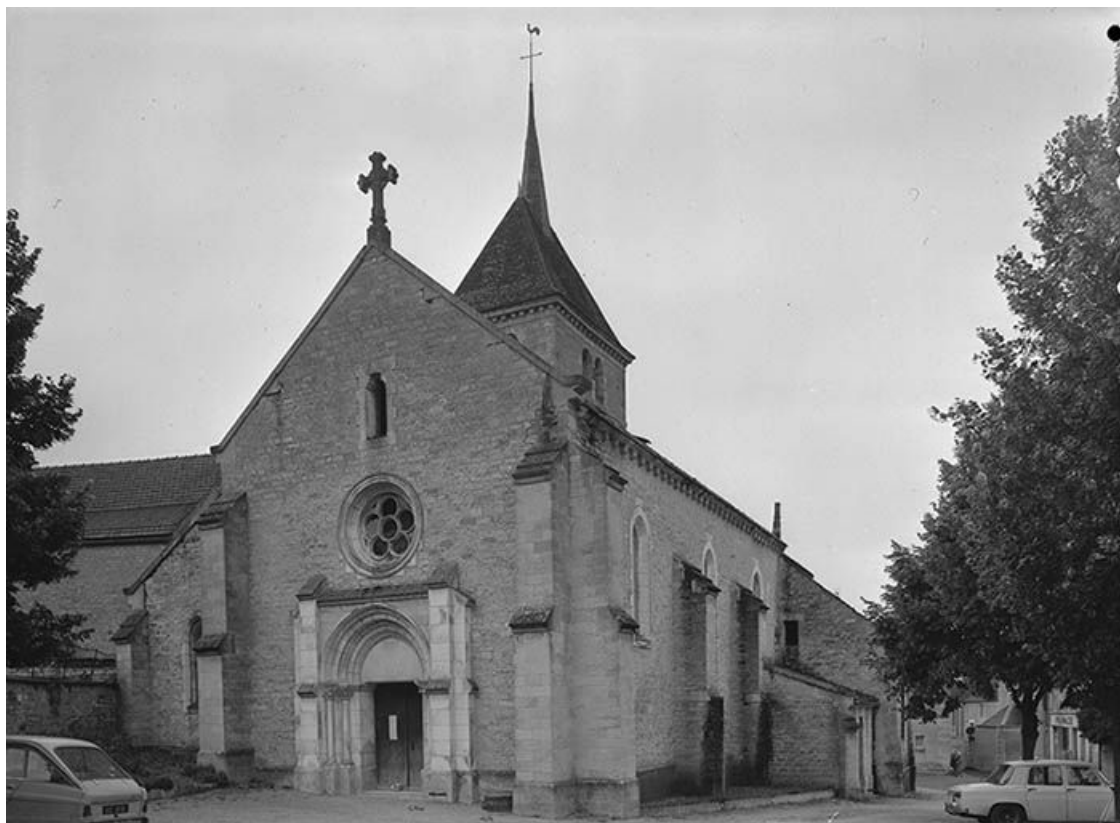
N° de l'illustration : 19748900587V

Façade occidentale avec portail.

Une croix en pierre décore le pignon occidental. Sous les fenêtres du chœur se trouvent deux consoles sculptées ; celle de droite représente un animal fantastique.

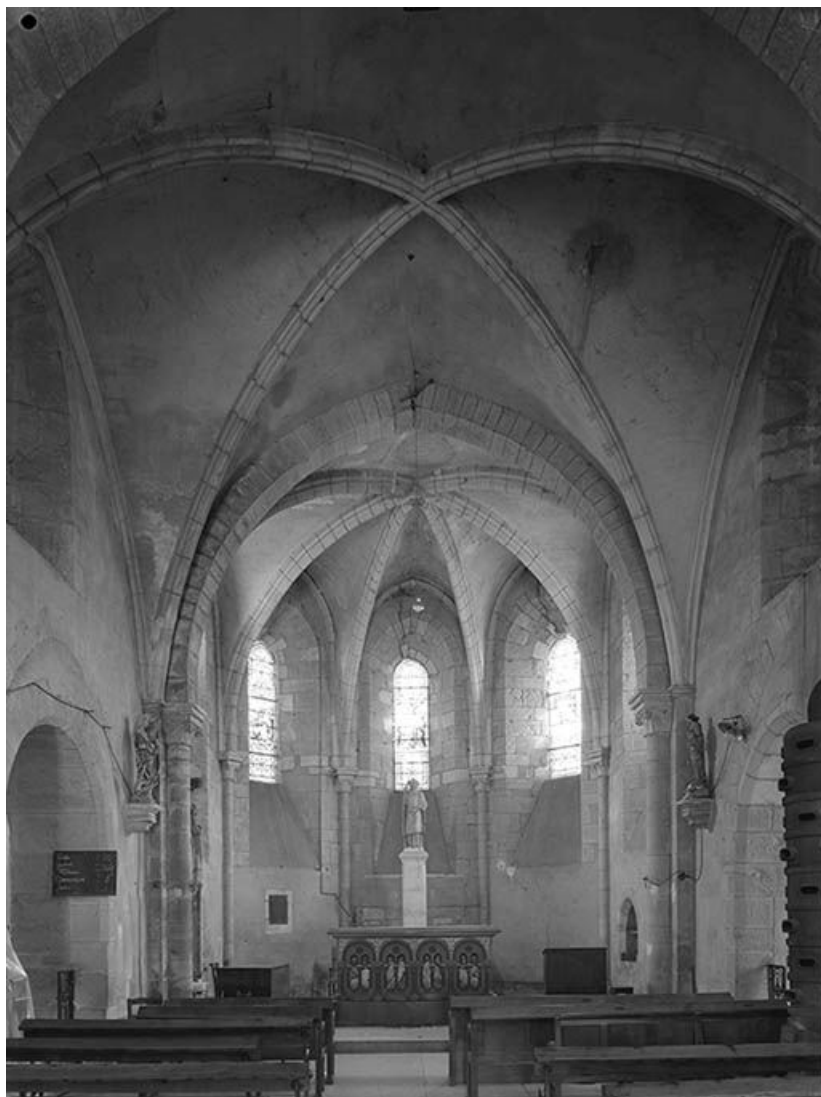
N° de l'illustration : 19748900585V

Vue intérieure vers le chœur, voûte d'ogives.

Couvrement : voûte d'ogives, voûte en berceau, voûte en berceau brisé

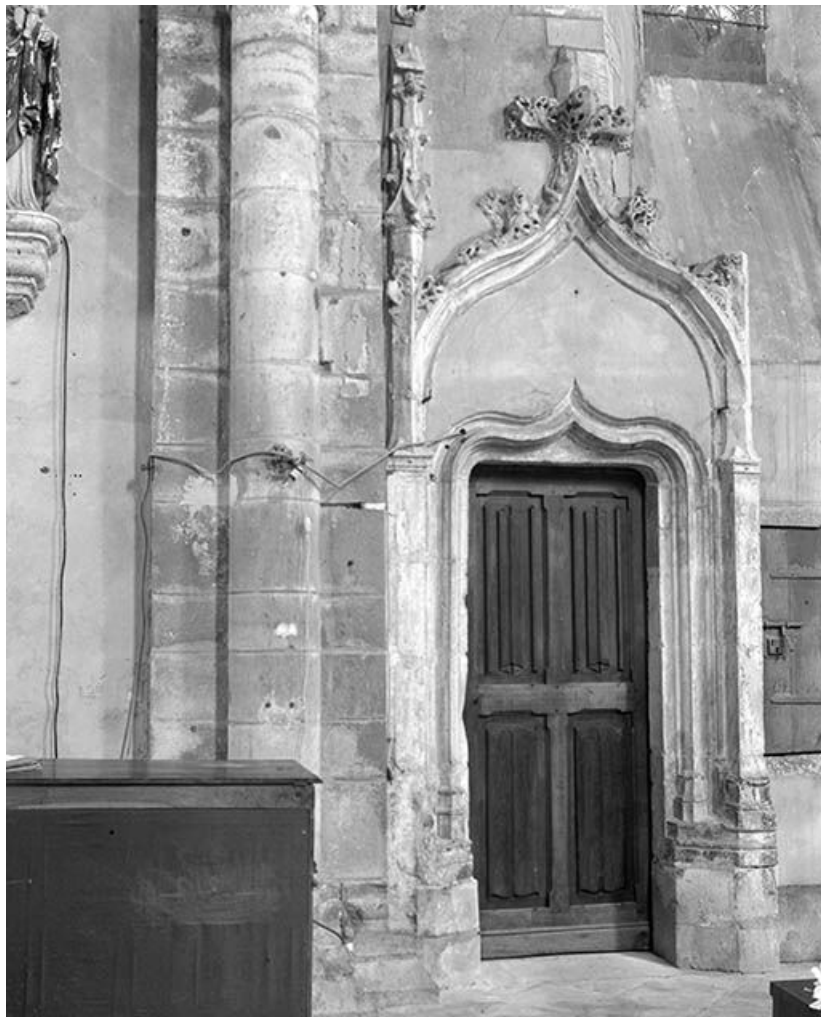
N° de l'illustration : 19748900590X

Porte ornée d'accolades et pinacles.

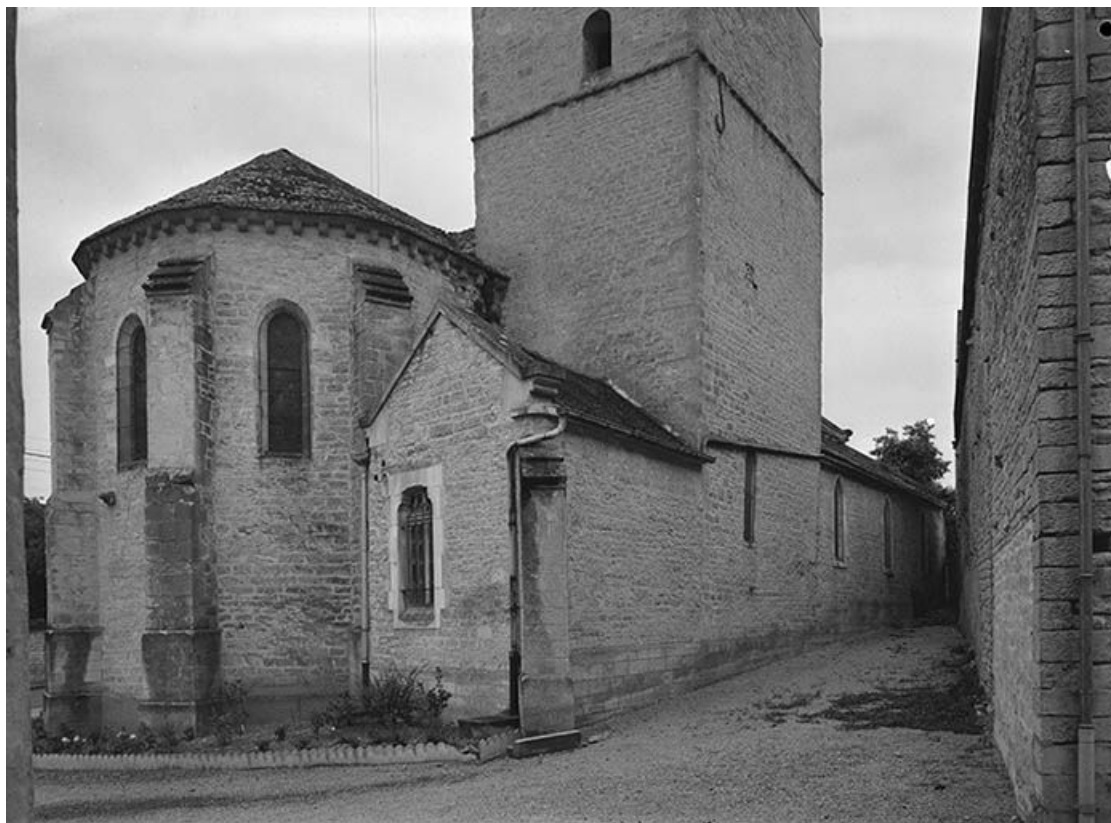
N° de l'illustration : 19748900589V

Chevet.
89, Lézennes

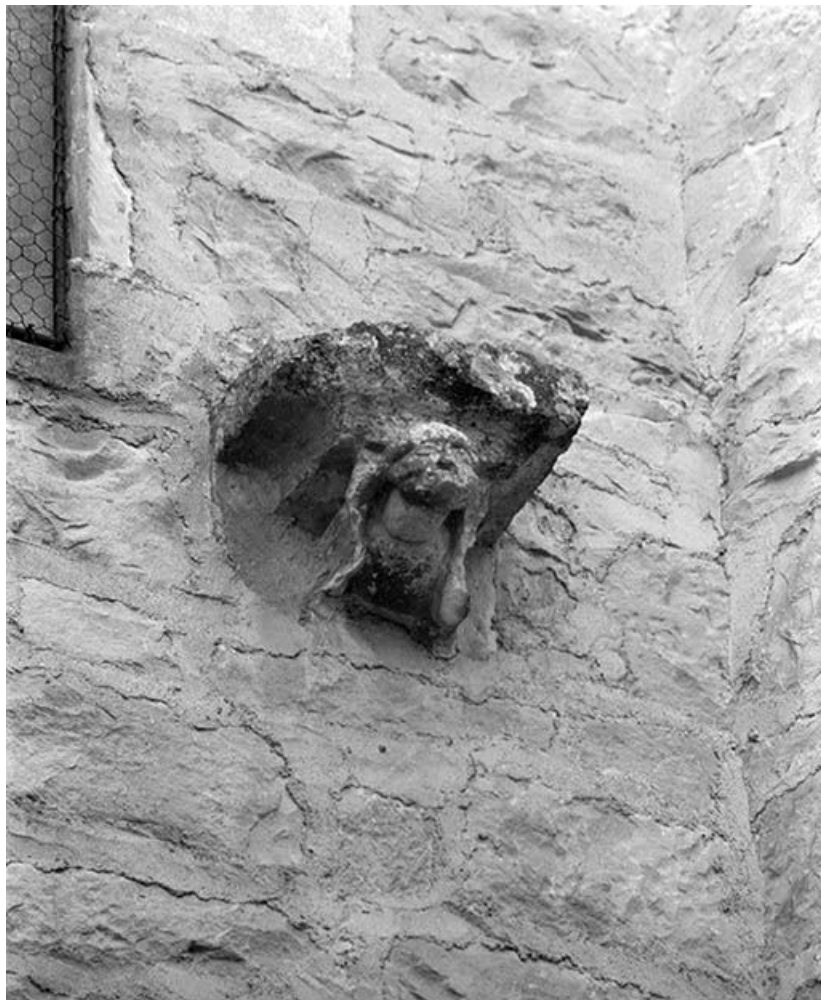
N° de l'illustration : 19748900592X

Corbeau ou console (?) orné(e) d'une figure humaine (?)
89, Lézennes

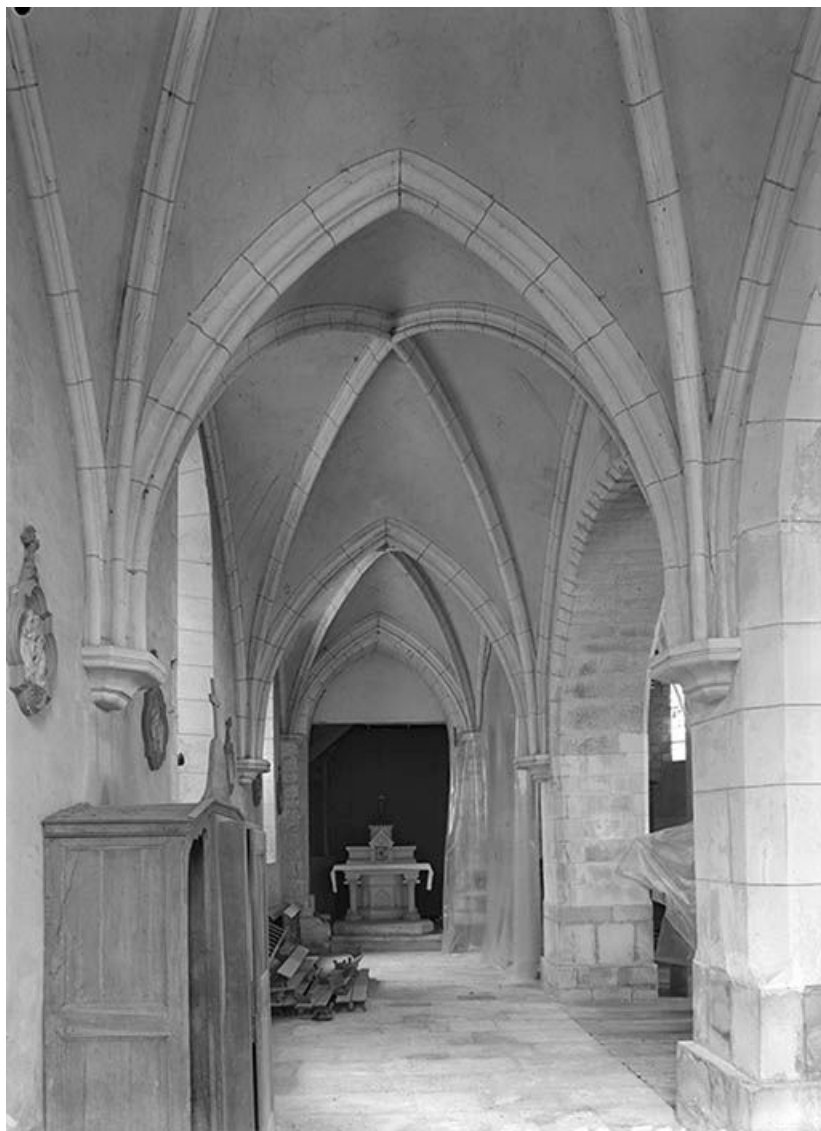
N° de l'illustration : 19748900584V

Bas-côté avec voûte d'ogives.
