ÉGLISE PAROISSIALE SAINT-ETIENNE

Bourgogne-Franche-Comté, Yonne
Lézinnes

Dossier IA89000764 réalisé en 1974 revu en
2003

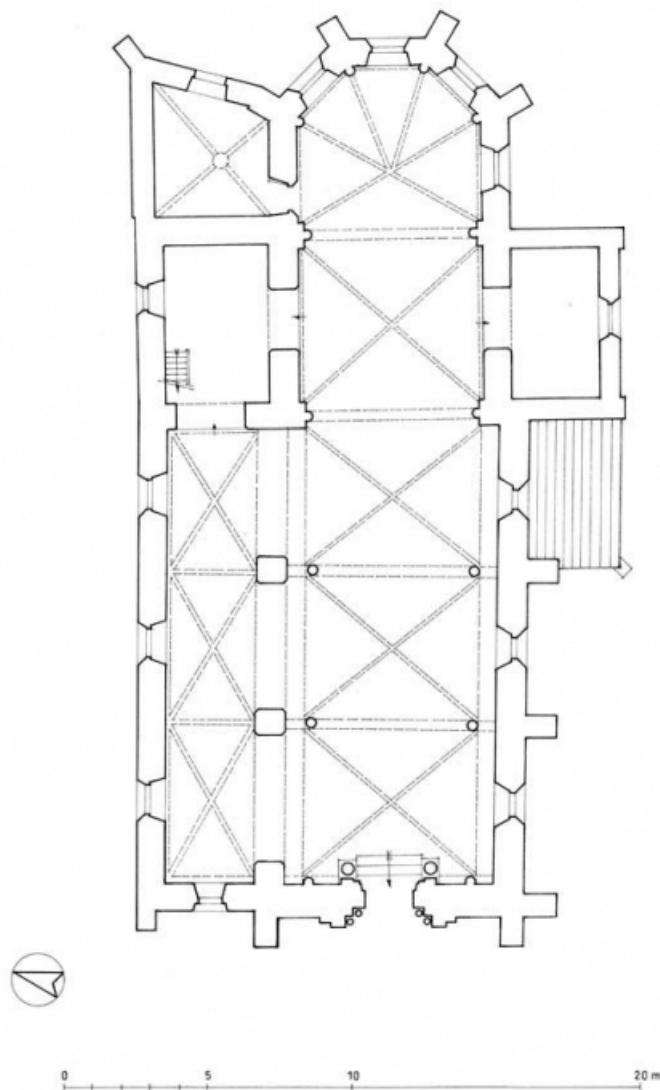
Plan.

L'église est située dans la partie ouest du village, au croisement de deux rues, sur un terrain en pente d'ouest en est et du nord au sud. Devant le parvis et sur la face droite se trouve une esplanade plantée de tilleuls (ancien cimetière). La façade gauche est peu dégagée. L'église présente un plan rectangulaire allongé. Ses murs sont en moellons équarris jointoyés au mortier ; les empiements, encadrements des ouvertures du chœur, les contreforts et les chaînes d'angles sont en pierre de taille ; les encadrements des ouvertures de la nef et du bas-côté sont en pierre sciée ; les doubleaux du chœur sont en pierre, ceux de la nef sont en blocs de ciment ; les voûtes sont en brique avec ogives en terre cuite moulée. La nef à trois travées est flanquée à gauche d'un bas-côté ; le mur droit est percé d'une porte latérale précédée d'un porche bas. Le chœur, de même largeur que la nef, comprend une travée droite et une abside polygonale ; de part et d'autre de la travée droite se trouvent le clocher, à gauche, et une chapelle à droite. La sacristie, à gauche de l'abside, est de plan trapézoïdal ; sa porte à encadrement en accolade sur bases prismatiques est surmontée d'un arc fleuronné entre deux pinacles. La nef, le bas-côté, le chœur et la sacristie sont voûtés d'ogives ; la chapelle latérale, l'étage inférieur du clocher et le porche latéral sont plafonnés ; le premier étage du clocher (partie ancienne) est voûté en berceau brisé longitudinal ; il est desservi par un escalier étroit, en bois, situé contre le mur gauche de l'étage inférieur. Le clocher de plan rectangulaire s'élève sur trois niveaux. Une corniche à modillons règne sur l'édifice. La nef est couverte d'un toit de laves à deux versants, le chœur d'un toit à croupe polygonale en laves, le collatéral, le porche et la chapelle latérale, d'un toit en appentis en tuiles plates ; le clocher a un toit en pavillon couvert de tuiles plates, surmonté d'une flèche hexagonale en ardoise. Les baies du chœur, de la chapelle latérale et de la troisième baie droite de la nef sont décorées de vitraux. Un ancien retable encadre la porte d'entrée de la nef à l'intérieur.

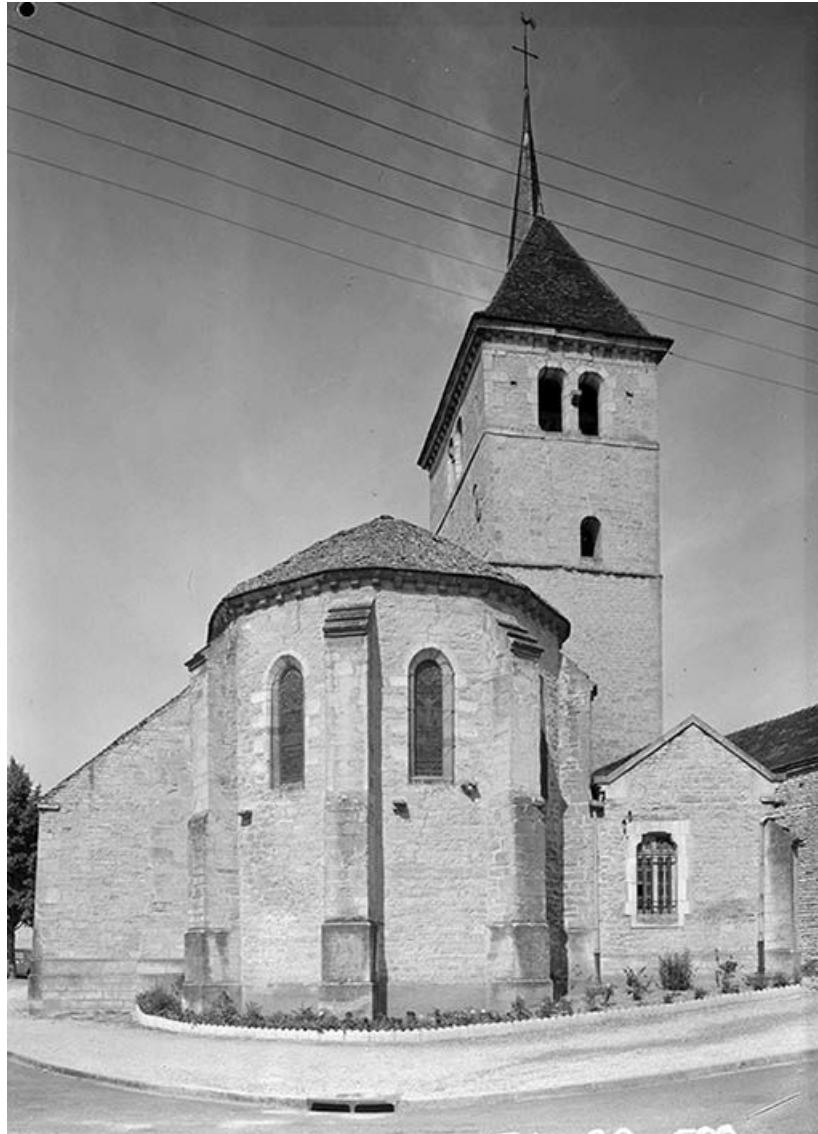
Chevet et clocher.

Le chœur serait du 13e siècle (?), la porte de la sacristie (et la sacristie elle-même ?) sont de la fin du 15e siècle ou du début du 16e siècle. Le clocher date du 16e siècle. En 1890, les voûtes du chœur ont été reconstruites et les fenêtres de la nef ont été percées. En 1902 a eu lieu une importante campagne de restauration, durant laquelle les murs des bas-côtés ont été reconstruits, la couverture en laves a été remplacée par de la tuile, la sacristie a été recouverte en tuiles ; la voûte du bas-côté a été reconstruite en briques, et des fenêtres ont été percées ; le dallage a également été refait, tandis que les parements extérieurs de l'édifice ont été rejoints et la façade antérieure décorée (portail, rose) ; enfin, le porche latéral droit a été démolie puis reconstruit, et le clocher surélevé d'un étage.

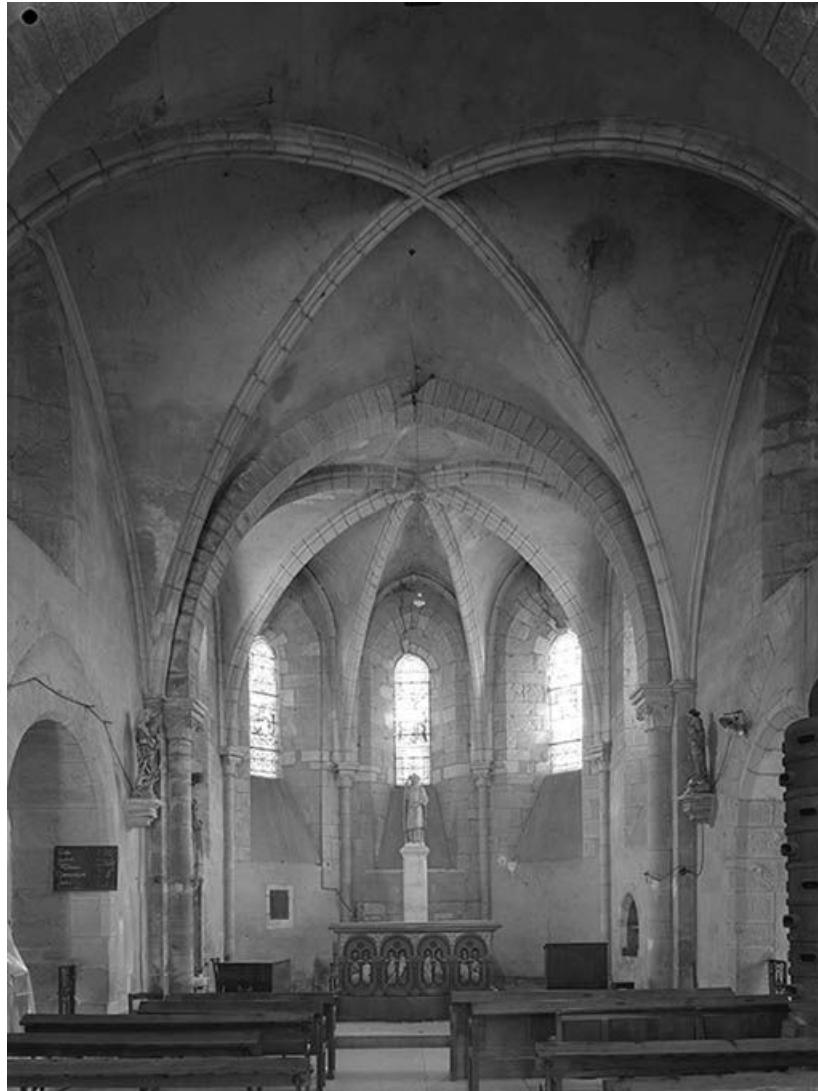
Vue intérieure vers le chœur, voûte d'ogives.
89, Lézinnes

Couvrement : voûte d'ogives, voûte en berceau, voûte en berceau brisé

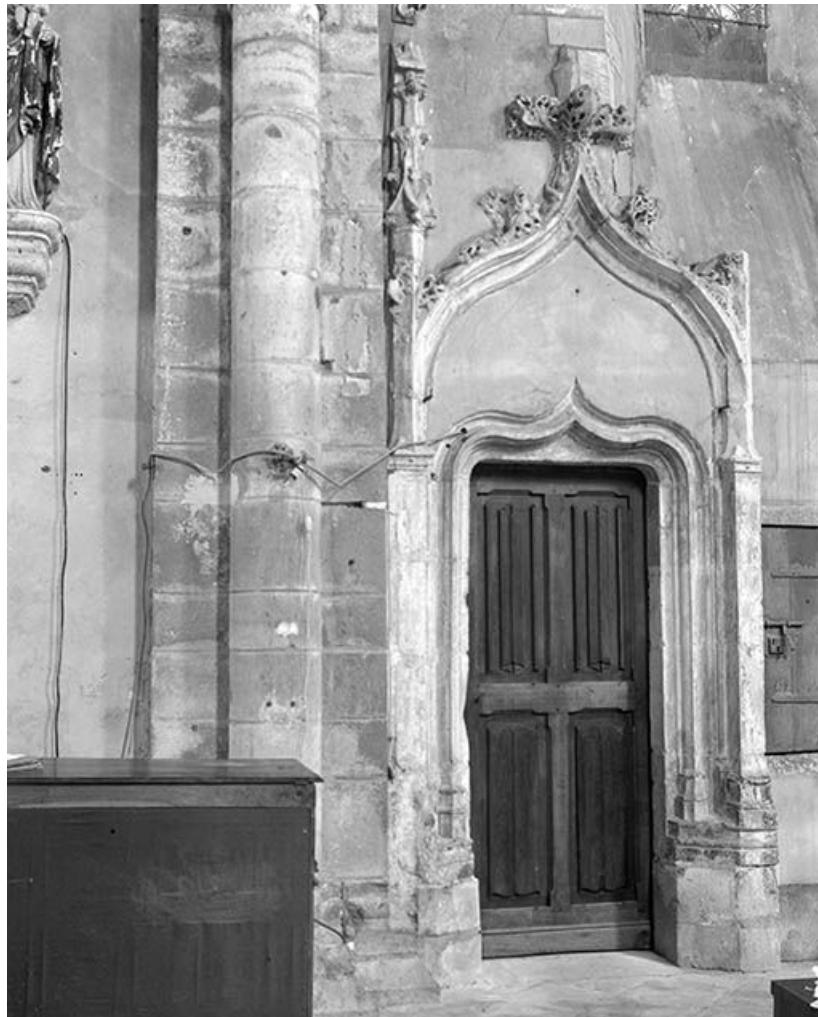
Porte ornée d'accolades et pinacles.

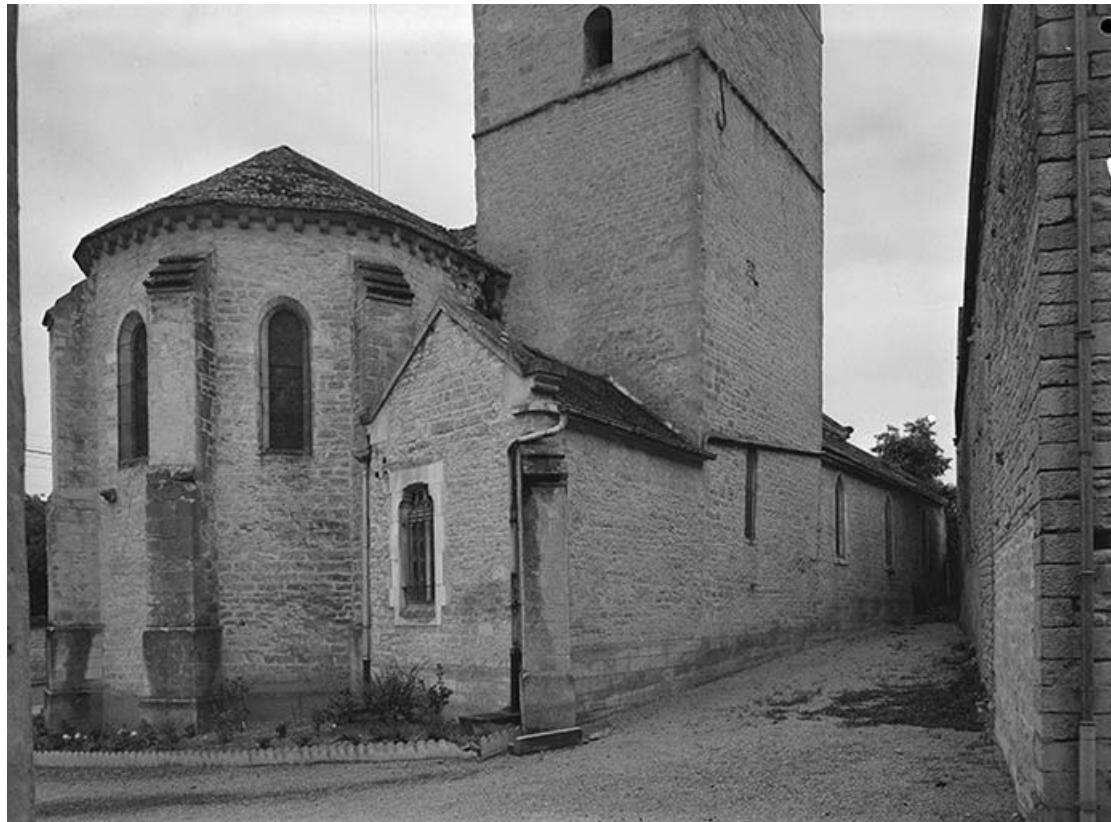
Chevet.

Une croix en pierre décore le pignon occidental. Sous les fenêtres du chœur se trouvent deux consoles sculptées ; celle de droite représente un animal fantastique.

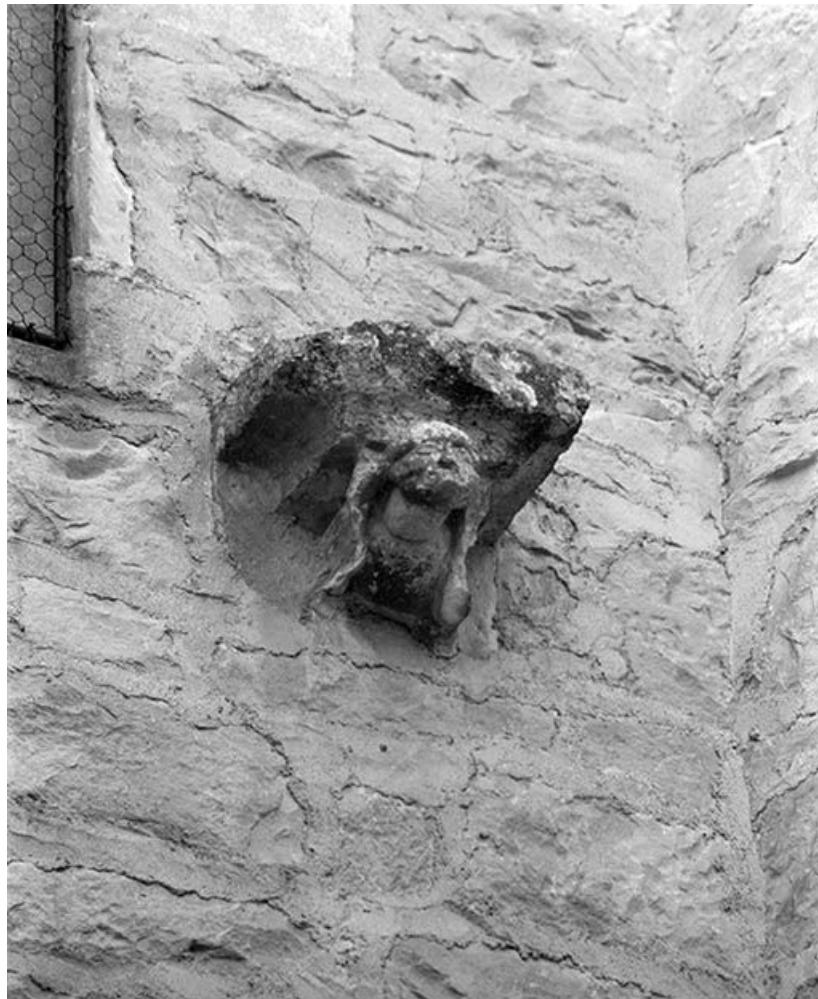
Corbeau ou console (?) orné(e) d'une figure humaine (?)

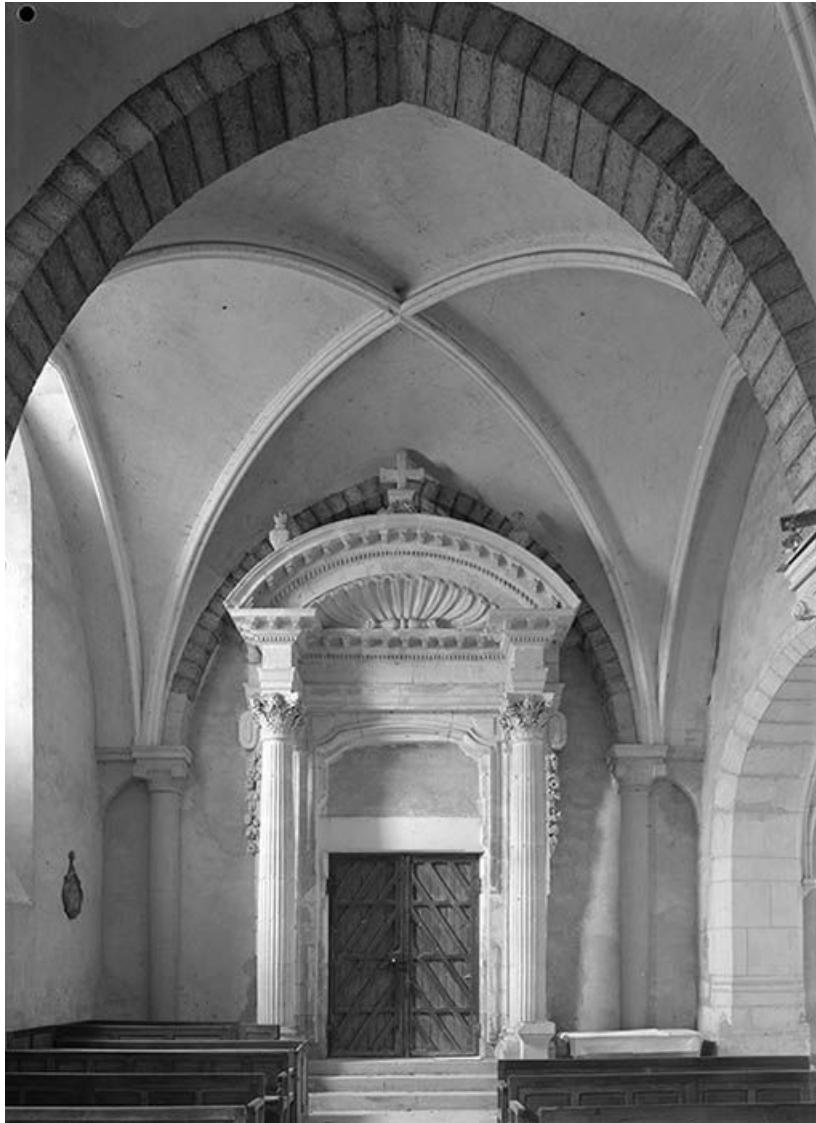
Travée d'un bas-côté avec porte monumentale.

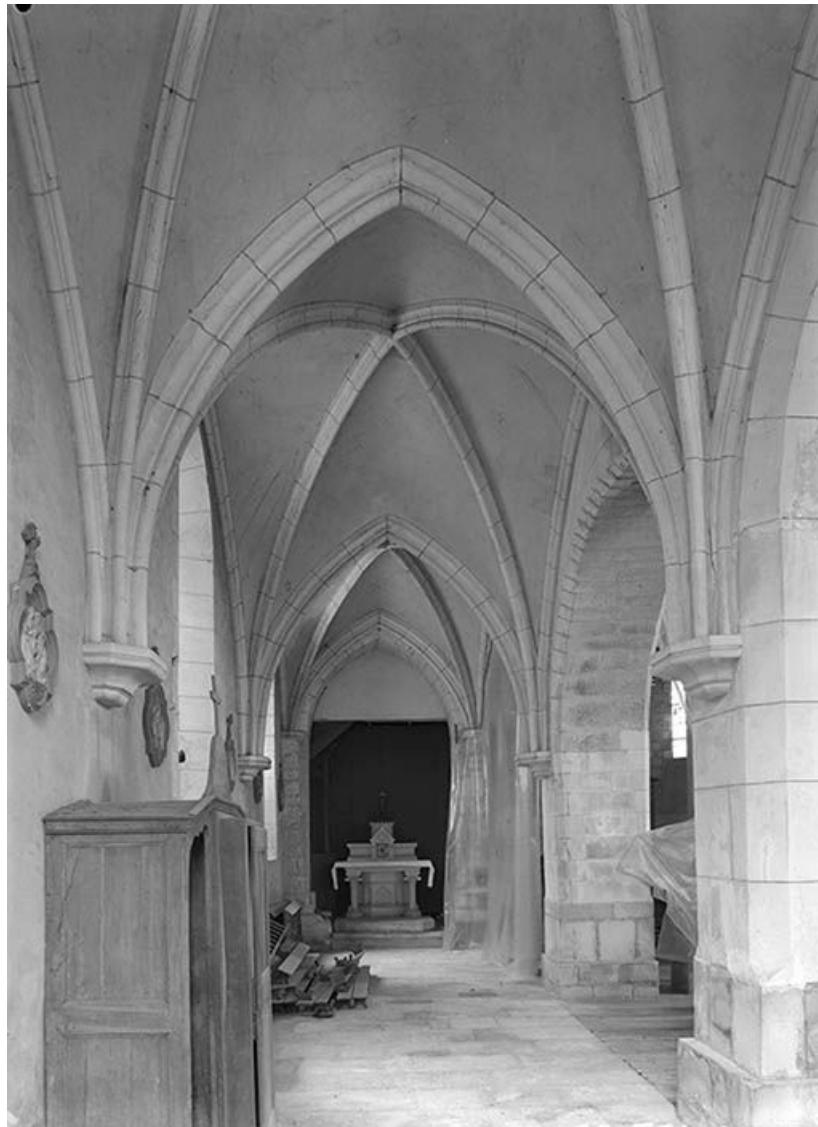
Bas-côté avec voûte d'ogives.
