ÉGLISE PAROISSIALE SAINT-ETIENNE

Bourgogne-Franche-Comté, Yonne
Lézennes

Dossier IA89000764 réalisé en 1974 revu en
2003

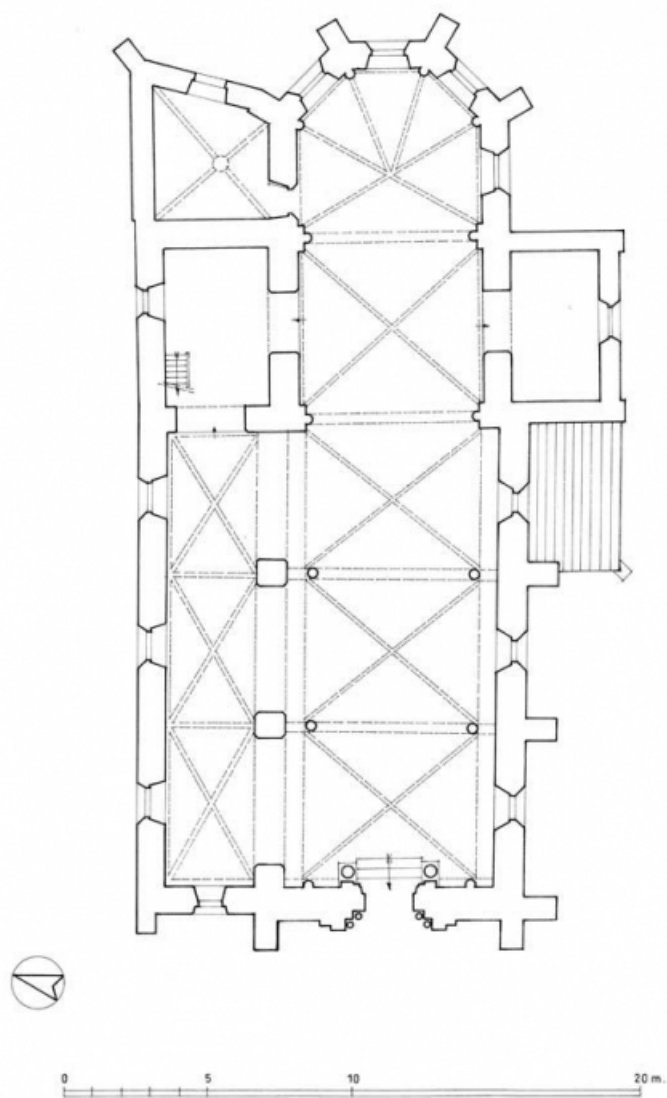
N° de l'illustration : 20128900014A2YY

Plan.

L'église est située dans la partie ouest du village, au croisement de deux rues, sur un terrain en pente d'ouest en est et du nord au sud. Devant le parvis et sur la face droite se trouve une esplanade plantée de tilleuls (ancien cimetière). La façade gauche est peu dégagée. L'église présente un plan rectangulaire allongé. Ses murs sont en moellons équarris jointoyés au mortier ; les empattements, encadrements des ouvertures du chœur, les contreforts et les chaînes d'angles sont en pierre de taille ; les encadrements des ouvertures de la nef et du bas-côté sont en pierre sciée ; les doubleaux du chœur sont en pierre, ceux de la nef sont en blocs de ciment ; les voûtes sont en brique avec ogives en terre cuite moulée. La nef à trois travées est flanquée à gauche d'un bas-côté ; le mur droit est percé d'une porte latérale précédée d'un porche bas. Le chœur, de même largeur que la nef, comprend une travée droite et une abside polygonale ; de part et d'autre de la travée droite se trouvent le clocher, à gauche, et une chapelle à droite. La sacristie, à gauche de l'abside, est de plan trapézoïdal ; sa porte à encadrement en accolade sur bases prismatiques est surmontée d'un arc fleuroné entre deux pinacles. La nef, le bas-côté, le chœur et la sacristie sont voûtés d'ogives ; la chapelle latérale, l'étage inférieur du clocher et le porche latéral sont plafonnés ; le premier étage du clocher (partie ancienne) est voûté en berceau brisé longitudinal ; il est desservi par un escalier étroit, en bois, situé contre le mur gauche de l'étage inférieur. Le clocher de plan rectangulaire s'élève sur trois niveaux. Une corniche à modillons règne sur l'édifice. La nef est couverte d'un toit de laves à deux versants, le chœur d'un toit à croupe polygonale en laves, le collatéral, le porche et la chapelle latérale, d'un toit en appentis en tuiles plates ; le clocher a un toit en pavillon couvert de tuiles plates, surmonté d'une flèche hexagonale en ardoise. Les baies du chœur, de la chapelle latérale et de la troisième baie droite de la nef sont décorées de vitraux. Un ancien retable encadre la porte d'entrée de la nef à l'intérieur.

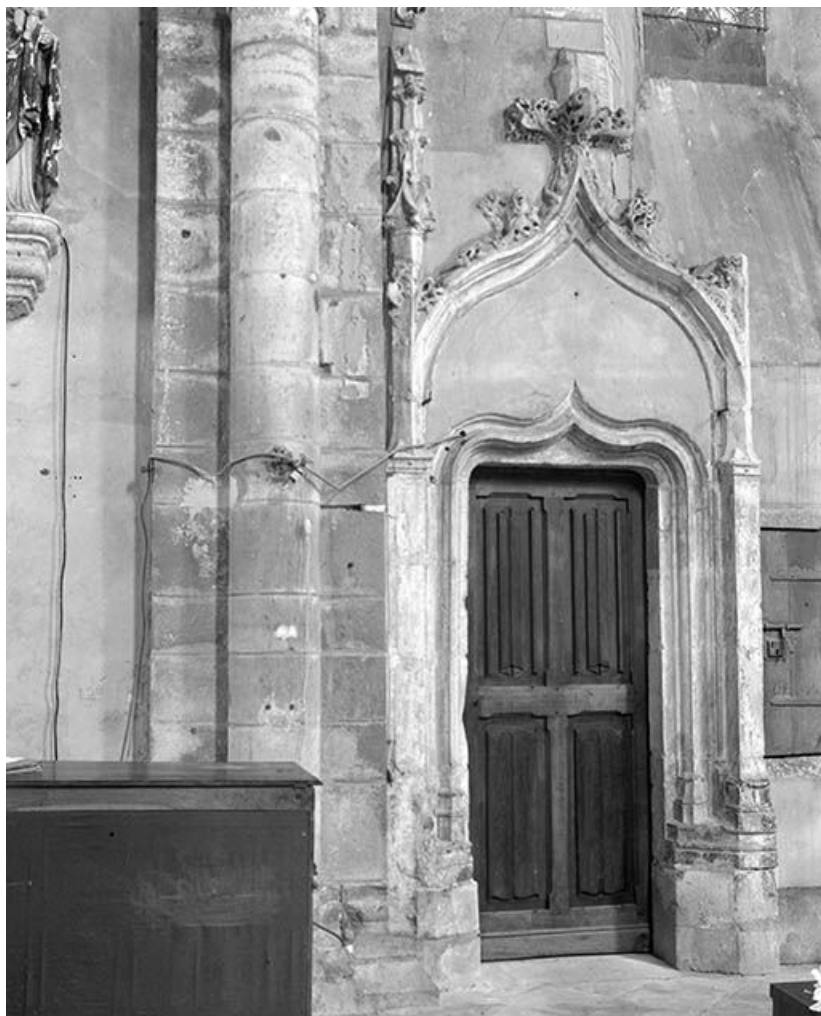
N° de l'illustration : 19748900590X

Porte ornée d'accolades et pinacles.
